平成24年度

一般国道275号志寸川橋の床版陥没について —陥没の発生から復旧まで—

札幌開発建設部滝川事務所工務課
札幌開発建設部滝川事務所工務課
(独) 土木研究所 寒地土木研究所 寒地構造チーム

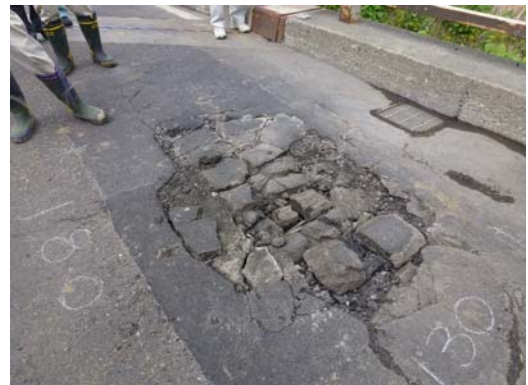
写真-2 舗装ひび割れ

その結果、写真-2のように長さ1.8m×幅1.3mの範囲に舗装のひび割れ、写真-3のように長さ40cm×幅20cmの範囲に床版コンクリートの抜け落ちが確認された。

今回の損傷箇所は桁端部であることから、車両の輪荷重による衝撃を受けやすい箇所となっている。調査結果から舗装面のクラックからの水の浸入で、既往の床版コンクリートと補修コンクリートとの間に滞水し、凍害の発生があったと推察される。その後、床版上面のコンクリートの砂利化、併せて床版下面のひび割れの進行、さらには、輪荷重による衝撃や疲労などが複合的に作用し、押し抜きせん断による損傷に至ったと考えられる。

その間、床版抜け落ち箇所は脆弱部を除去し、ジェットコンクリートで舗装面まで打換えた。また、床版抜け落ち箇所以外の舗装損傷箇所においてもたたき点検を行い、劣化が確認された箇所についても脆弱部を除去した後、ジェットコンクリートにより断面修復を行った。

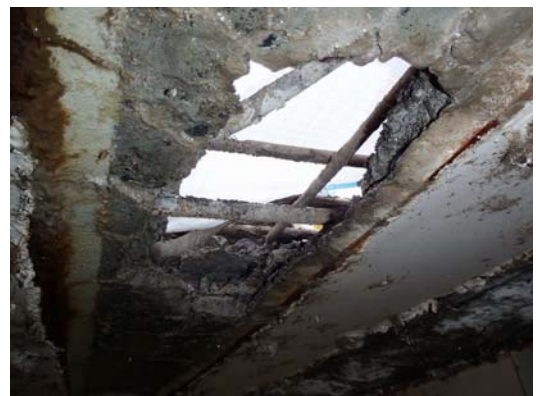
写真-3 コンクリート抜け落ち

また、周辺部についても劣化の疑いがあったため、舗装の一部を除去し、たたき点検および目視を行ったところ、建設時の床版コンクリートと以前に補修したときのコンクリート間に砂利化が認められた。さらに、橋梁点検車により床版下面を確認した結果、抜け落ち箇所周辺約2mの範囲で、押し抜きせん断による床版の亀裂、床版コンクリートの浮きおよび漏水が認められた。

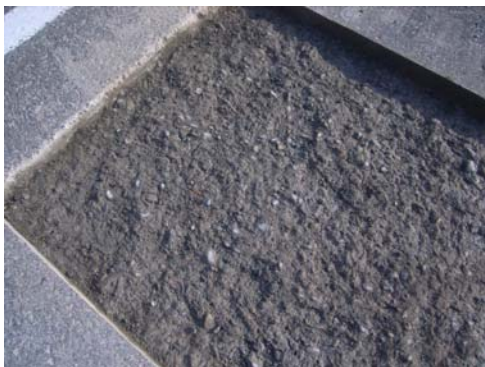
写真-4 第2径間の舗装はつりの状況

舗装のはつり調査結果を、写真-4に示す。床版上面コンクリートは劣化が進行しており、テストハンマーで軽く叩くだけで容易に砕けて砂利化し、場所によっては上側鉄筋が露出してきた。舗装の浮きが無い範囲でも、叩くと容易に砂利化することから、舗装の浮きが確認されたか否かで状態に差は無いと判断された。

層状のひび割れが発達している場合、その上下に増し厚や接着する工法を用いても母材ごと剥離・剥落することが懸念される。したがって、補修工法としては、床版打ち替えを選定した。

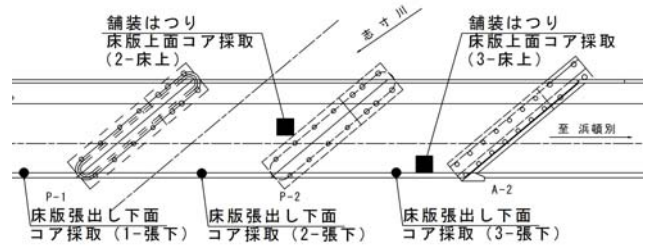
図-4 コア採取箇所図

表-3に圧縮強度と静弾性係数の試験結果を示す。床版上面(図-4)から採取したコアでは、圧縮強度は第3径間で設計基準強度の1/2程度の値を示すが、それ以外では強度が得られている。床版張出し部のコアでは、いずれも高い値を示す。静弾性係数は床版上面でいずれも標準値に比べて低い値を示し、床版張出し下面でも第3径間では低い値となった。これは、荷重載荷によって初め

に内在するひび割れが閉じることでひずみが大きく出てしまうことが原因である。これらの結果からも床版内部ではひび割れが発達していると推察される。

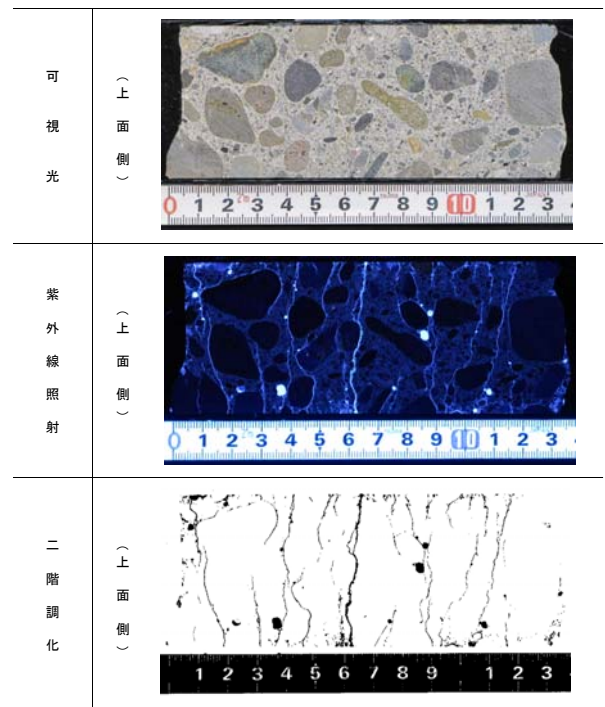
写真-5 微細ひび割れ観察 (第2径間コア)

次に第2径間から採取したコアの微細ひび割れ観察の結果を、写真-5に示す。左側が床版上面で右側が深さ方向である。上段はコア表面、中段は蛍光エポキシ樹脂注入後にコア表面を撮影したもの、下段はひび割れ図を示す。ひび割れ図を見ると、ほぼ水平方向のひび割れが深さ方向に複数存在していることが分かる。一般的には表面から浅いひび割れが顕著な場合は凍害、深さに関係なく見られる場合にはアルカリ骨材反応(ASR)に起因すると言われており、本試験のコアは両方の特徴を併せ持つ結果であった。

微細ひび割れ観察の結果からは、凍害劣化もしくはASRとの複合劣化により、床版内部に層状のひび割れが多数あることが確認された。さらには、現地調査における上面・下面の劣化状況、舗装修繕箇所の面積、打音調査による浮きの範囲などから、同様の劣化が広範囲であることが推察された。
