# 2003年台風10号出水における沙流川での橋梁被害

Flood Damage to Bridges on Saru River from Typhoon Etau (Typhoon No,10) , 2003

阿部修也<sup>1</sup>・渡邊康玄<sup>2</sup>・長谷川和義<sup>3</sup>

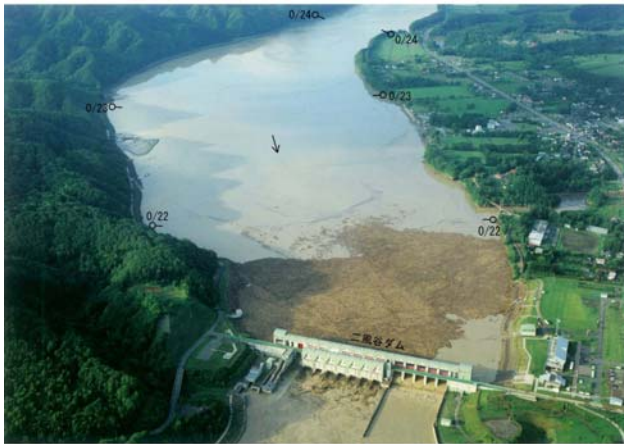
ぎ、橋梁の一部が流失した他、橋脚と橋桁が下流側に傾斜する等の被害が発生。また二風谷ダムでは、洪水後に通常の1年間でダムが処理する流木の50倍にも相当する約5万m<sup>3</sup>の流木が貯水池内に滞留していた。

写真-1 二風谷ダムに貯留された流木  
(北海道開発局提供)

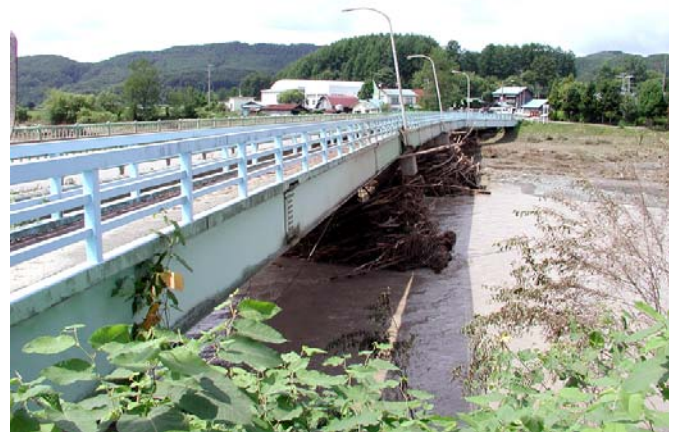
特に被害が著しかったのが、沙流川左岸支川の額平川・貫気別川流域の橋梁であり、沙流川合流点から7.3kmに位置する貫気別橋に併設された人道橋は流木の堆積により、橋脚が下流側に傾斜する被害が出ている。

写真-2 貫気別橋(人道橋)の被災状況

写真を見ても明らかな様に、橋桁付近まで橋脚に流木の堆積が見られており、流水による横荷重がかなり強く作用したことが想定できる。

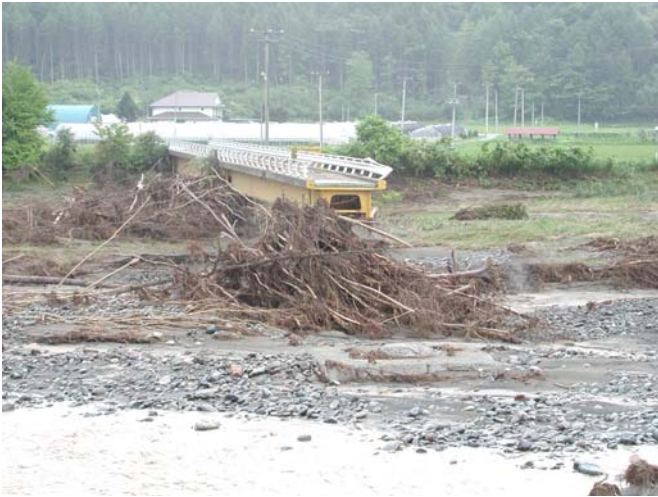
また、合流点10.8kmにあるアブシトエナイ橋では、多数の流木が橋脚、橋桁に堆積し、そのうち一番右岸側の橋脚が転倒して、4径間の橋の2径間が流失した。その状況を写真-3、4に示す。

写真-3 アブシトエナイ橋の被災状況

左側に曲がる河道形状であるため、流れが右岸側に集中し、一番右岸側の橋脚が転倒、橋桁が流失したと思われる。丸内が流失した橋桁。

洪水後の調査でも橋上の舗装面付近にも流木の痕跡が見られ、当該箇所で大規模な流木の堆積があったことが推定できる。

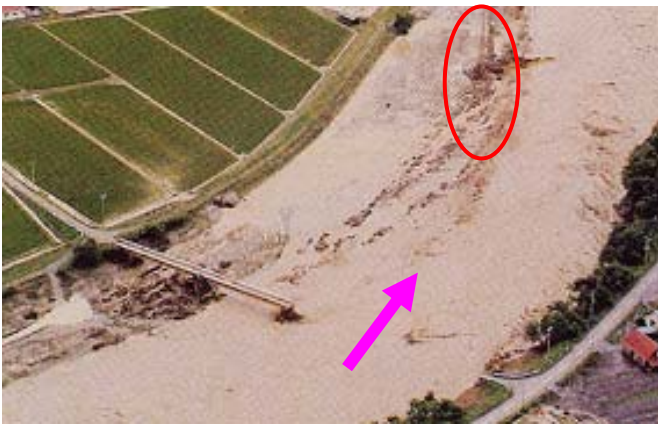
写真-4 アブシトエナイ橋の被災状況  
(北海道開発局提供)

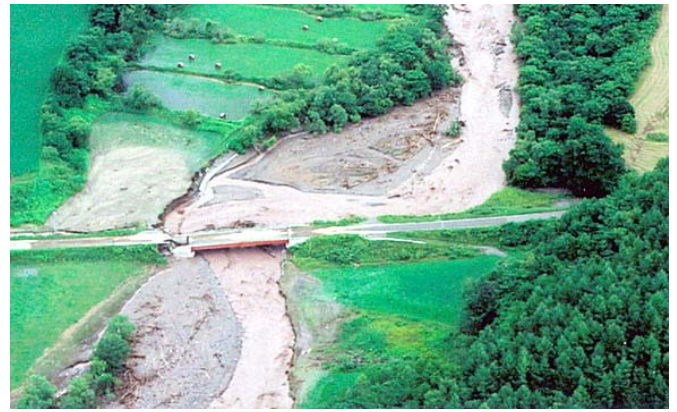
この他、貫気別川の上貫気別橋や額平川の栄進橋などでは、橋梁部において流木の堆積などにより、水流が河道外に乗り上げ、橋台背後の道路部が浸食されたと思われる被害も今回の洪水の特徴であった。

写真-5 栄進橋の被災状況  
(シン技術コンサル提供)

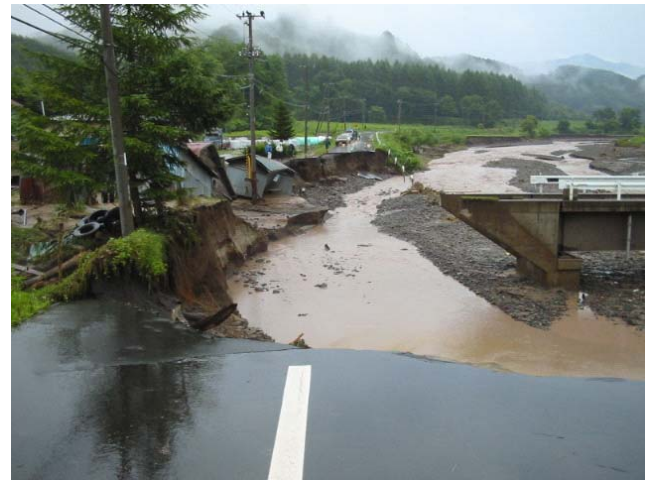
写真-6 貫気別川河岸の浸食による主要道道平取静内線の被災 (北海道提供)

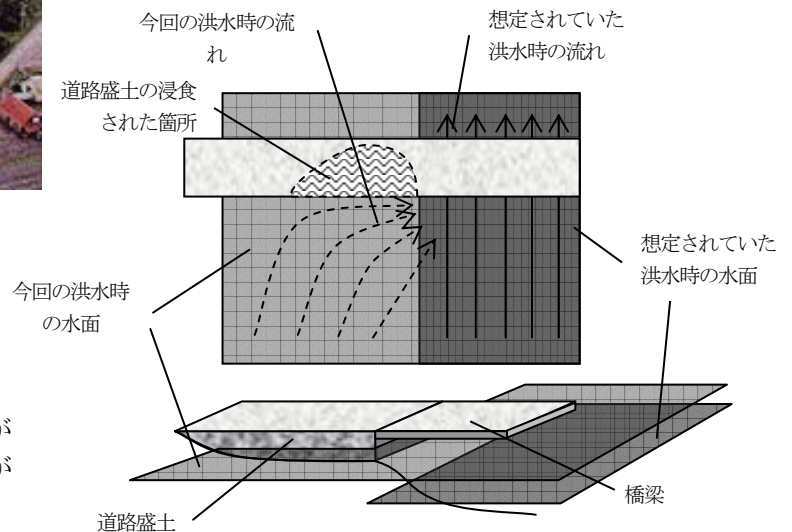
図-3 橋台背後の浸食被災模式図

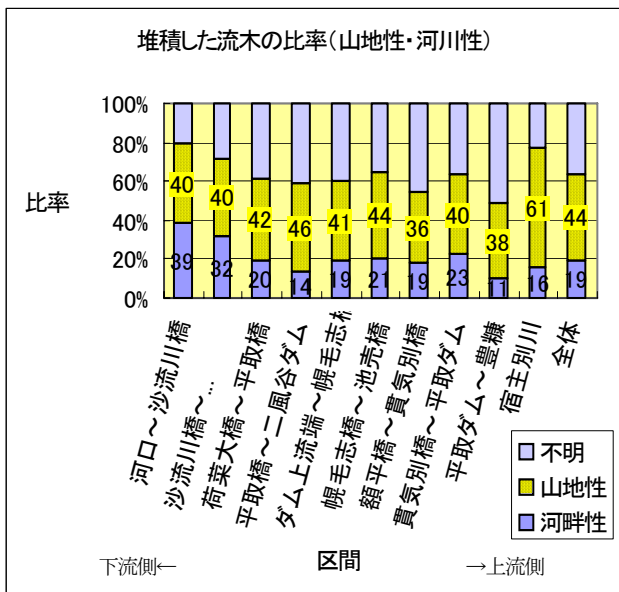
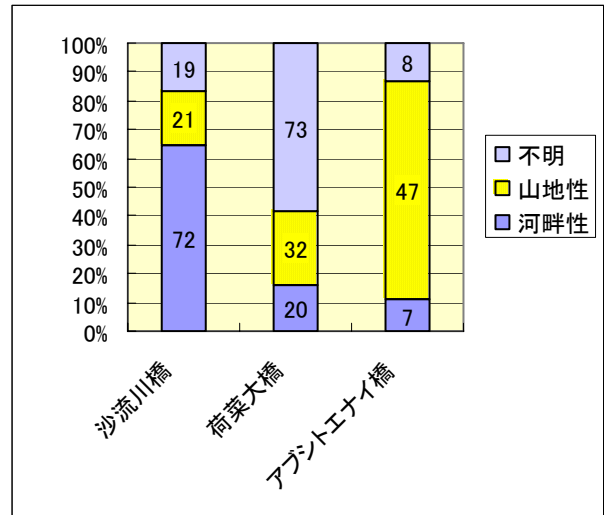
図-5 沙流川流域の流木樹種

これによると、堆積流木の構成比は河道全体の傾向を裏付ける結果が得られている他、被災橋梁では山地性の樹木の堆積比率が目立ち、山地からの流木流出が当該地域の被災に影響をおよぼしている事が推定できる。

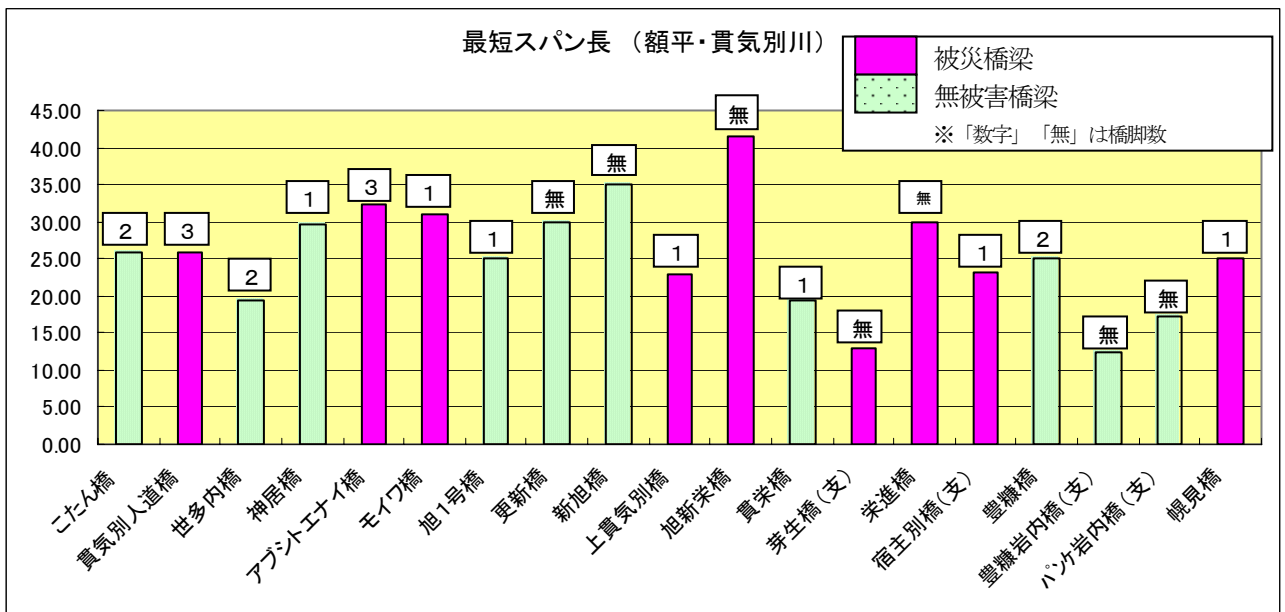
図-6 各橋梁の最短スパン長と被災の状況

最短スパン長については、今回の調査結果からは被災の有無や度合いについて関連を見出すのは困難であった。

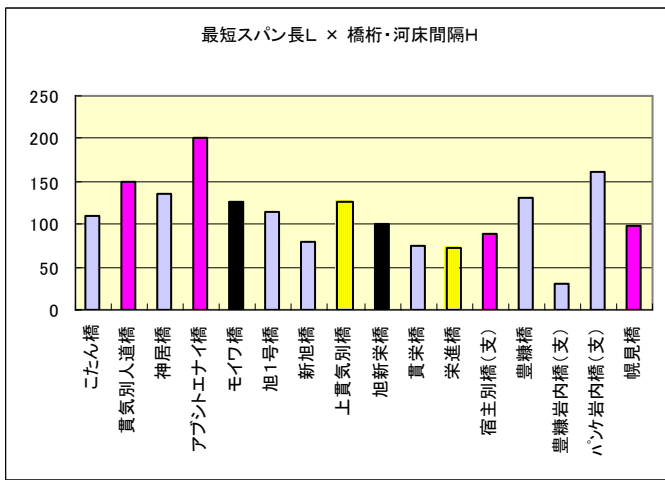
図-7 最短スパン長と橋桁・河床間隔の積

- 貫気別橋人道橋、アブシトエナイ橋（橋桁被災としているが、橋脚の転倒による被災）は橋脚の転倒、傾斜が発生した。この2橋の特徴は、橋桁から河床までのクリアランスが近傍橋梁の中でかなり大きい部類に属しているが、この2橋とも沿川橋梁で最大数の3橋脚を持つことである。その点や出水後の現地調査から、出水により橋脚に堆積した流木が大きく成長し河積を阻害、その阻害が更に堆積を加速度的に進め、やがて大きな抵抗により橋脚の転倒、傾斜を招いたと推定できる。

ると推定されるので、流木の発生しやすい地域においては、流木の堆積を考慮した橋脚の形状、数の設定等が必要である。

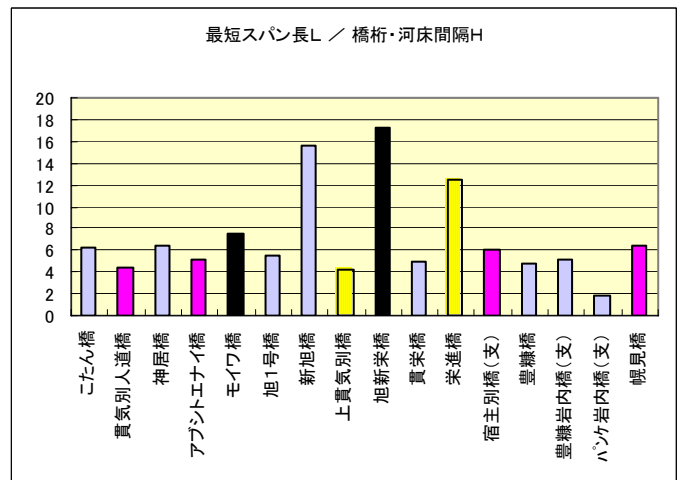
図-8 最短スパン長と橋桁・河床間隔の比

- ・上貫気別橋、栄進橋においては、最短スパン長が長くても橋桁から河床までのクリアランスが小さい、あるいは橋桁から河床までのクリアランスはあるが最短スパン長が短い特徴を持つ。これらの特徴を持つ橋梁では流木の堆積により河道断面が減少し、あふれた流水が橋台背面に乗り上げて流下、流失させた可能性がある。
- ・モイワ橋、旭新栄橋はもっとも被災を受ける可能性が低いと思われるポジションにプロットされているにもかかわらず被災橋梁となっているが、この2橋とも被災内容が橋梁護岸であるため、流木の閉塞を要因とする被災には直接結びつかないと考えられる。
- ・宿主別橋の橋脚被災については、支川部の橋梁であるため、他の橋梁とは多少性質が異なる可能性はあるが、幌見橋のプロット状況も含め、更に検討を進める余地が多い。
