平成23年台風12号に伴う豪雨災害への災害支援

寒地河川チーム、水環境保全チーム、道央支所

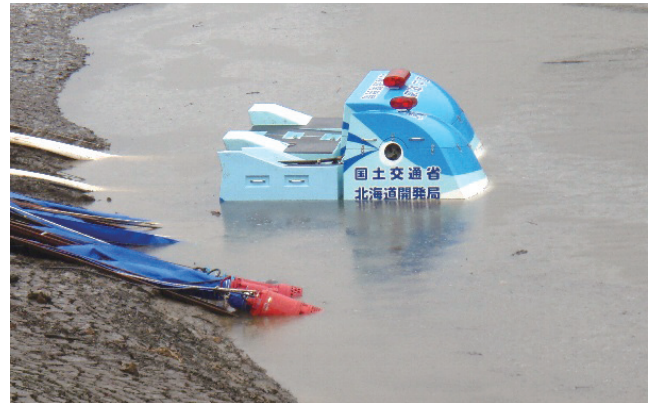
図-2 奥沢ダム貯水池における北海道開発局支援による自走式ポンプの稼働状況

は、旭川から2台、帯広から2台、札幌から4台など、全道から緊急的に派遣されたものである。これら8台のポンプの排水能力(1台当り排水能力 $0.25\text{m}^3/\text{s}$)は、一般の排水ポンプよりも排水量が多く、ダム貯水池の水位低減に大きく寄与したと考えられる。9月6日17時、ダム貯水池水位が低下傾向に転じたこと、雨域が移動したことにより、派遣体制が解除された。自然災害が各所で頻発している昨今、こうしたリエゾン派遣

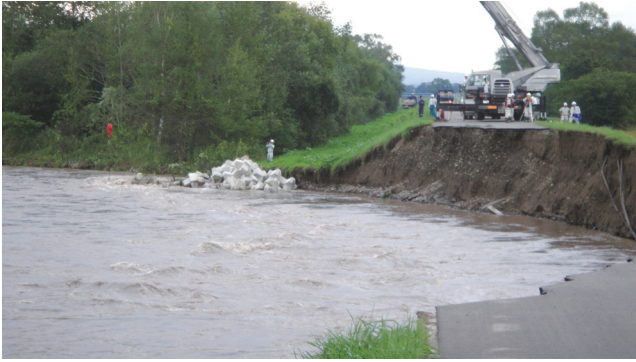
図－3 音更川(KP18.2)における堤防被災状況及び災害対策状況

模であった。ピーク水位は士幌地点で $WL=206.80\text{m}$ 、音更地点で $WL=73.22\text{m}$ であり、それぞれはん濫注意水位を0.30m, 0.12m上回った。その後、7日早朝に音更川 KP18.2左岸において堤防の一部が被災(図－3)していることが発見された。

堤防被災箇所については、7日16時時点では水位が堤内地(民地側)の地盤標高より低い状況であり、北海道開発局帯広開発建設部による堤防被災部へのコンクリートブロック投入及び、堤内側の仮堤防造成作業の進行中であった。寒地土木研究所では、目視による状況確認、被災状況撮影、川幅や砂州形状などの簡易計測を行うとともに、川幅や砂州の状況などから、更なる堤防被災の進行が危ぶまれたため、北海道開発局帯広開発建設部に注意を促した。
