# 北海道における崩壊等発生国道斜面の性状分析結果について

大日向 昭彦\* 日下部 祐基\*\* 伊東 佳彦\*\*\*

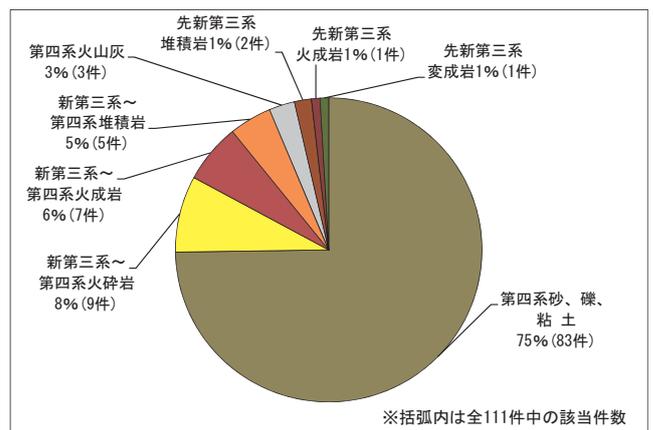
図-1 転石型落石発生箇所の地質種

図-1に転石型落石発生箇所の地質種を示す。第四系砂・礫・粘土からなる斜面で発生した事例が全体の8割程度(83/111件=75%)を占め圧倒的に多い。具体的には、崖錐堆積物で覆われている斜面等表層部の固結度が低い地山箇所において、降雨等による表流水の影響で経年的な浸食が進行し、地山内部に埋もれていた転石が抜け落ち発生する事例が多い。

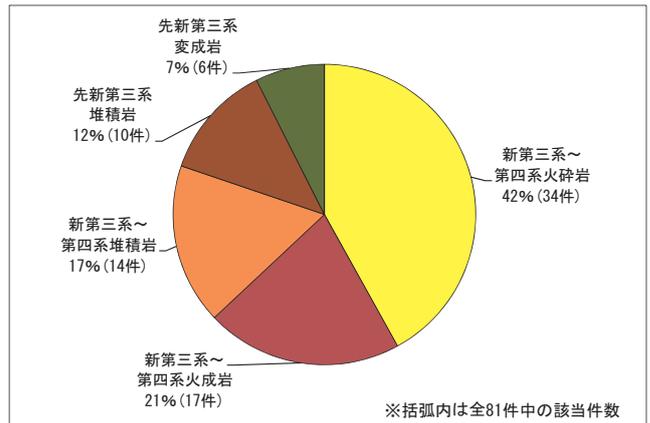
図-2 浮石型落石発生箇所の地質種

図-2に浮石型落石発生箇所の地質種を示す。新第三系～第四系火砕岩からなる斜面で発生した事例が全体の約4割(34/81件=42%)を占め最も多く、新第三系～第四系火成岩(17/81件=21%)、新第三系～第四系堆積岩(14/81件=17%)からなる斜面で発生した事例がそれぞれ全体の2割程度を占めこれに続く。具体的には、凝灰角礫岩等新第三系～第四系火砕岩や砂岩等新第三系～第四系堆積岩のように、比較的新しい時代に形成され固結度が低く風化しやすい軟岩斜面において、風化の進行に伴い斜面表層の浮石が剥離する事例が多い。この他、節理が発達した安山岩等亀裂質の新第三系～第四系火成岩からなる斜面において、風化の進行に伴う亀裂の進展により、斜面表層の浮石が剥離する事例が多い。

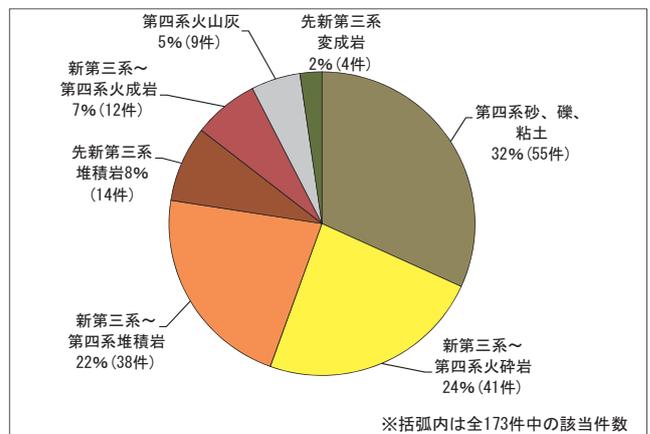
図-3 崩壊発生箇所の地質種

図-3に崩壊発生箇所の地質種を示す。第四系砂・礫・粘土からなる斜面で発生した事例が全体の約3割(55/173件=32%)を占め最も多く、新第三系～第四系火砕岩(41/173件=24%)、新第三系～第四系堆積岩(38/173件=22%)からなる斜面で発生した事例がそれぞれ全体の2割程度を占めこれに続く。発生事例の詳細をみると、斜面表層部が土砂で被覆された第四系砂・礫・粘土からなる斜面、凝灰角礫岩等新第三系～第四系火砕岩や凝灰岩等新第三系～第四系堆積岩からなり、風化の進行に伴い表層部の固結度が低下した斜面において、豪雨時や融雪期に多量の水分が斜面内に浸透した場合に、斜面表層部の間隙水圧の増加に伴う地山のせん断強度低下により発生する事例が多い。

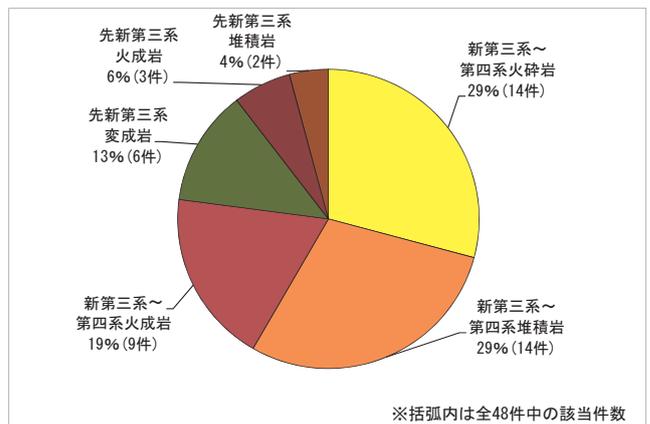
図-4 岩盤崩壊発生箇所の地質種

図-4に岩盤崩壊発生箇所の地質種を示す。新第三系～第四系火砕岩からなる斜面、新第三系～第四系堆積岩からなる斜面で発生した事例はそれぞれ全体の約3割(14/48件=29%)、新第三系～第四系火成岩からなる斜面で発生した事例は全体の約2割(9/48件=19%)、先新第三系変成岩からなる斜面で発生した事例は全体の1割程度(6/48件=13%)を占める。他の災害種と比較して先新第三系変成岩からなる斜面で発生した事例の割合が高いことが特徴である。変成岩からなる斜面は地下深部において変成作用を被り、その後の構造運動により地表へ露出するといった過程を経て

きている。このため片理面や造構的節理を起源とする亀裂が斜面内部に存在することが多く、これらの亀裂が地下水の影響による風化や地震動等の外的要因により経年的に進展・連続し、岩盤崩壊に至ると考えられている。同様に、節理を起源とする亀裂が内在する新第三系～第四系火砕岩や新第三系～第四系火成岩からなる斜面、層理面等の不連続面を起源とする亀裂が内

在する新第三系～第四系堆積岩からなる斜面では、風化等の影響で経年的に亀裂が進展し岩盤崩壊が発生する事例が多い。

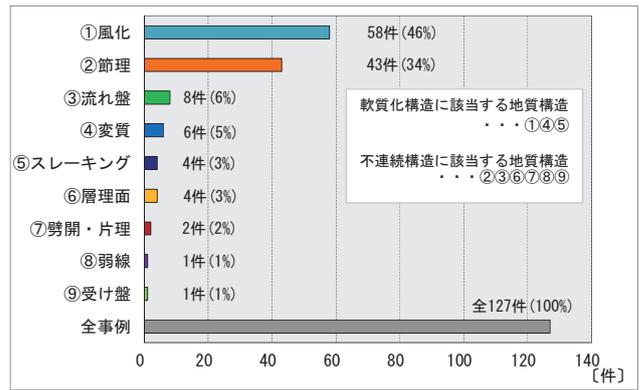
図-5 落石発生斜面で確認された地質構造

図-5に示す落石発生箇所では、風化(58/127件=46%)と節理(43/127件=34%)が突出して多く確認された。風化により表層の固結度が低下し、転石が抜け落ちる事例や節理が発達する斜面において、風化に伴う亀裂の進展により浮石が剥離する事例が多い。

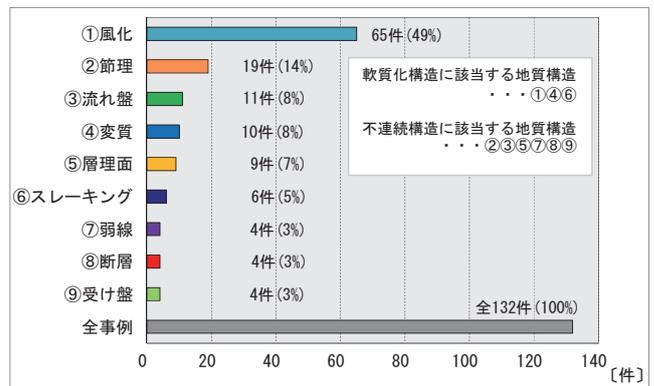
図-6 崩壊発生斜面で確認された地質構造

図-6に示す崩壊発生箇所では風化(65/132件=49%)が突出して多く、風化の進行により表層部が脆弱化し緩んだ斜面から発生する事例が多い。

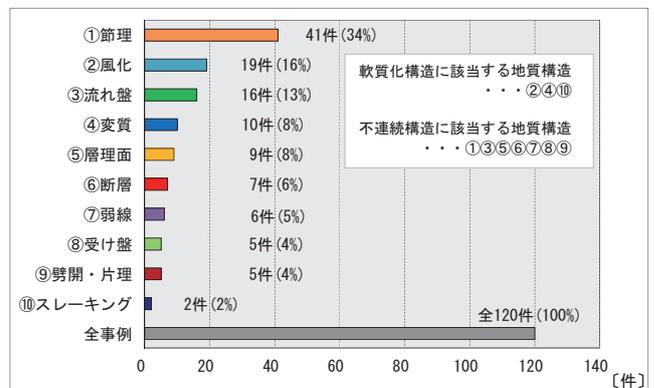
図-7 岩盤崩壊発生斜面で確認された地質構造

図-7に示す岩盤崩壊発生箇所では節理(41/120件=34%)が最も多く、大局的な区分でも節理や流れ盤といった不連続構造(41+16+9+7+6+5+5/120件=74%)が多く確認され、不連続構造を起源とする亀裂が進展し発生する事例が多い。

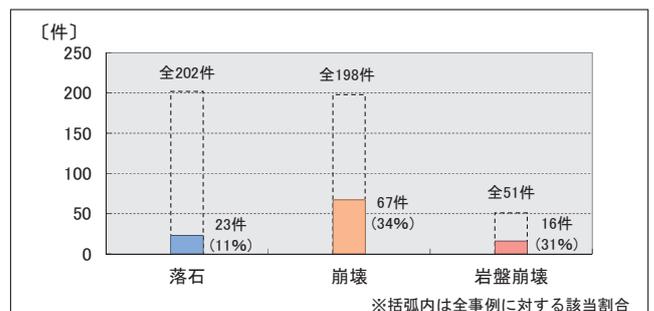
図-8 崩壊等発生斜面における湧水の有無

災害種別に全事例に対する湧水が確認された件数を図-8に示す。落石は約1割(23/202件=11%)の事例で湧水が確認された。湧水により地盤が緩み、不安定化した転石や浮石が落下する事例が多い。崩壊は3割

程度(67/198件=34%)の事例で湧水が確認された。湧水は透水層と不透水層の境界から滲みだしている事例が多く、斜面内部において境界付近の透水層部は「水みち」となり災害弱点箇所となっていることが考えられ、この箇所に融雪期等に過多の水分が供給された場合に地盤が緩み崩壊に至る事例が多い。岩盤崩壊は約3割(16/51件=31%)の事例で湧水が確認された。層理面など不連続面から湧水が流出している事例が多く、このような箇所では岩盤内を地下水が通っていることが考えられる。寒冷地では地下水の影響により、岩盤表面の水結による岩盤内の水圧増加、凍結融解による風化の進行、水結圧による分離面の進行がおり、岩盤崩壊を助長させることが知られている。これらのことから、湧水が確認される斜面には、斜面内部の地下水の影響により崩壊等を招く恐れがあるため留意が必要である。

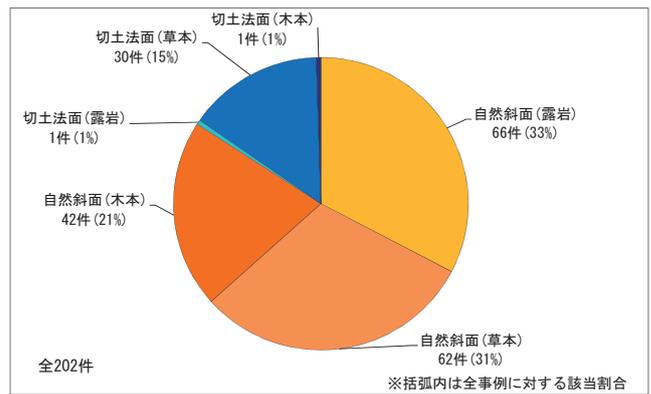
図-9 落石が発生した斜面の種類と表層の植生

図-9に示すように落石は、事例全体の8割程度(66+62+42/202件=84%)が自然斜面から発生している。表層の植生状況は種類・有無にかかわらず事例が確認されるものの、植生の繁殖がまだない春先に融雪水により緩んだ地盤から、不安定化した転石が抜け落ちる事例が多い。

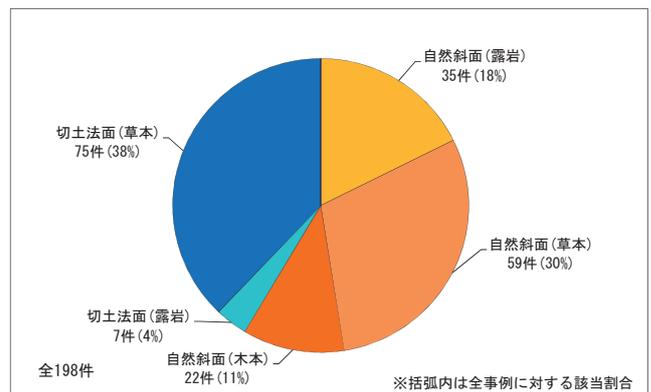
図-10 崩壊が発生した斜面の種類と表層の植生

図-10に示すように崩壊は自然斜面からの発生が116(35+59+22)件、切土法面からの発生が82(7+75)件となっており、自然斜面からの発生がやや多い。表層の植生状況は草本箇所からの発生が多い(59+75/198件=68%)。

以上の結果から、落石と岩盤崩壊は自然斜面からの発生が多いのに対し、崩壊は切土法面からも一定の割合で発生が確認される。切土法面での崩壊は集水型斜面など表流水が集まりやすい地形箇所での発生事例が多く、このような箇所では施工時に排水対策に気を配り、切土法面に表流水が供給されにくい構造とすることが重要であると考えられる。

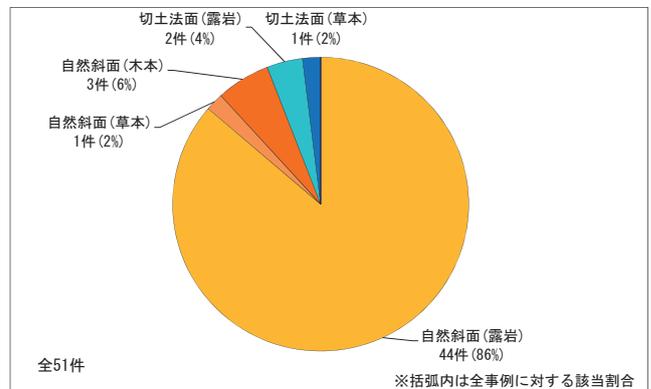
図-11 岩盤崩壊が発生した斜面の種類と表層の植生

図-11に示すように岩盤崩壊は、事例全体の9割程度(44/51件=86%)が自然斜面の露岩部から発生している。
