積雪寒冷地におけるコンクリート舗装の 現況把握と設計手法に関する一検討

寒地土木研究所 寒地道路保全チーム ○上野 千草
安倍 隆二
木村 孝司

本報告では、北海道開発局で実施してきたコンクリート舗装の設計手法の推移、北海道におけるコンクリート舗装の路面状況、および積雪寒冷地特有の破損事例を報告する。また、凍上による破損を抑制する設計断面の検討のために置換率70%および100%で実施した試験施工箇所における現地調査の内容と、現在までに得られた調査結果を報告するものである。

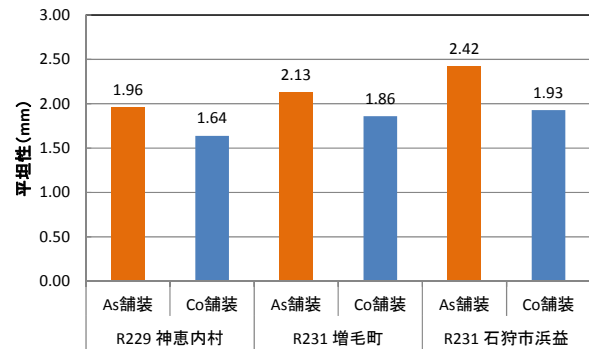
図-1 平坦性

対象箇所の平坦性を図-1 に示す。コンクリート舗装の値は、横収縮目地があるにもかかわらずアスファルト舗装の 8～9 割程度の値となっており、コンクリート舗装はアスファルト舗装に比べ、比較的平坦性に優れた状態を維持している。

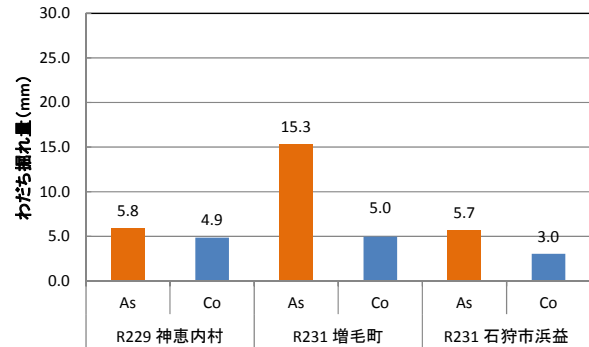
図-2 わだち掘れ量

対象箇所のわだち掘れ量を図-2 に示す。コンクリート舗装にも一定のわだち掘れが発生しているが、これはいずれの箇所においても、スパイクタイヤが禁止される平成 3 年より以前に供用されていることから、スパイクタイヤによる摩耗の影響も含まれている。

図-2 より、いずれの箇所においてもコンクリート舗装はアスファルト舗装よりも低い値を示している。ただし、調査対象区間の大型車交通量が比較的少ないため、わだち掘れ量は全体的に少ない傾向にある。

わだち掘れ量に差がみられた要因として、アスファルト舗装は夏期の高温時に流動によるわだちが発生するが、コンクリート舗装では流動が発生しないことが影響しているものと考えられる。

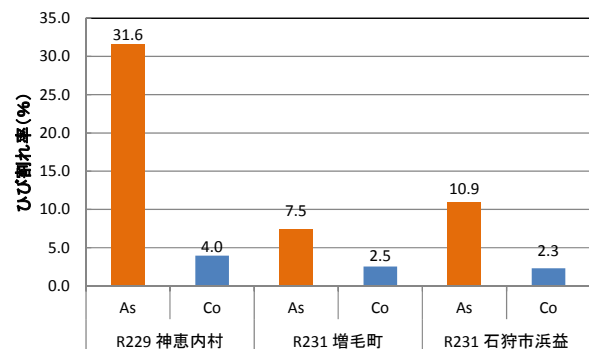
図-3 ひび割れ率

対象箇所のひび割れ率を図-3 に示す。コンクリート舗装については、ひび割れ度として舗装管理システムで管理されていることから、アスファルト舗装のひび割れ率と比較するため、(社)セメント協会の報告¹⁰を参考にひび割れ率に換算している。

なお、本対象区間のひび割れ度は全て 5cm^2 以下であったため、上記に則ると、「ひび割れ度=ひび割れ率」となる。

この結果、いずれの箇所においてもコンクリート舗装の値がアスファルト舗装の値を下回る。

特に、一般国道 229 号神恵内村では、アスファルト舗装の値が、コンクリート舗装の値の約 8 倍となっており、その差が顕著である。

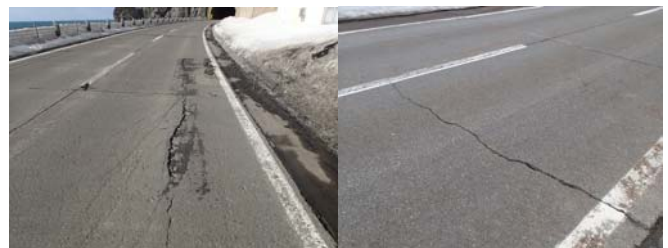
写真-1 縦断ひび割れ **写真-2** 横断ひび割れ

一般国道231号増毛町の舗装断面を**図-5**に、当該箇所に見られるコンクリート舗装版の構造的な破壊状況を**写真-1, 2**に示す。**図-4**に示したように、写真に見られる縦断ひび割れや横断ひび割れは、施工・設計不良によらない場合、凍上や沈下、疲労破壊が原因と考えられる。

この箇所は、凍上抑制層材料には80mm級の粗粒材が用いられ路面から80cmまでが置換されているが、路床に用いられているレキ質土を舗装開削時に採取し凍上試験を行った結果、凍上性の判定が不合格であった。このため、路床の深さまで凍結が達した際に凍上が発生した可能性がある。

路床が凍上性の材料で、路床まで0℃以下となり、路肩からの水分の供給がある場合、**図-7**の左図のように、路肩側の路床にアイスレンズが発生・発達し、舗装版が持ち上げられる。ここに車輛荷重が繰り返しかかり縦断的にひび割れが発生する。また、融解期には路肩端部の支持力を低下をまねき、ひび割れの発生要因となる。

一方、**図-7**の右図のように舗装下で路床にアイスレンズが発生した場合、車輛荷重がかかることにより横断方向にひび割れが発生する。また、融解期には舗装版直下の支持力を低下をまねき、ひび割れの発生要因となる。

以上より、積雪寒冷地特有の条件下においてコンクリート舗装を長期的に利用していくためには、凍上や凍結融解による支持力低下の検討を行うことが必要と考える。

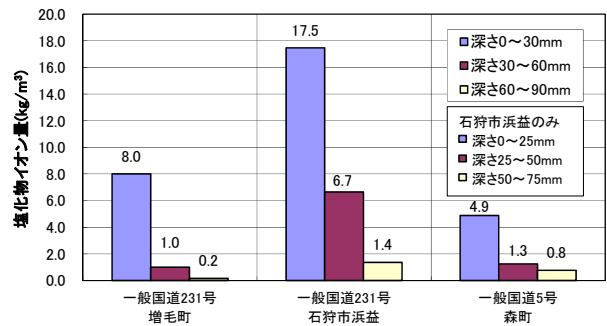
図-8 深さ方向別塩化物含有量

一般国道231号石狩市浜益と一般国道231号増毛町の値が一般国道5号森町と比較し大きな値を示している。これは、海岸線から近いことから飛来塩分が原因と考えられる。一方、海岸線から離れている一般国道5号森町においても、塩化物イオンが確認されている。これは、冬期に散布される凍結防止剤の影響と推察される。

今回の調査箇所では、埋設深さの浅い鉄網の位置(約8cm)においても、腐食発錆限界塩化物イオン濃度 1.2kg/m^3 以上¹²⁾を越える値は検出されなかった。

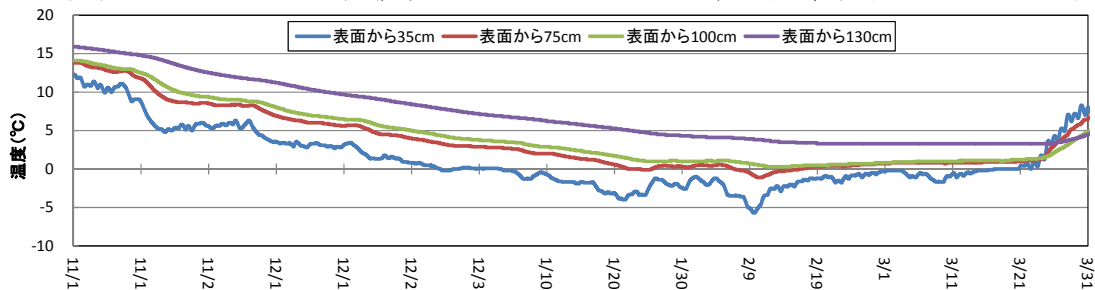
図-13 舗装体温度（大和田トンネル明かり部）

凍結は表面から75cmまでであり、路床（表面から90cm）までは至っていない。また、含水比は11月から3月中旬に向けて低下している。浅い位置では1月上旬から10%を切る低い値となっているが、これは舗装材料温度の低下によって水分が凍結したため、含水比が適切に計測できなくなったためと考えられる。

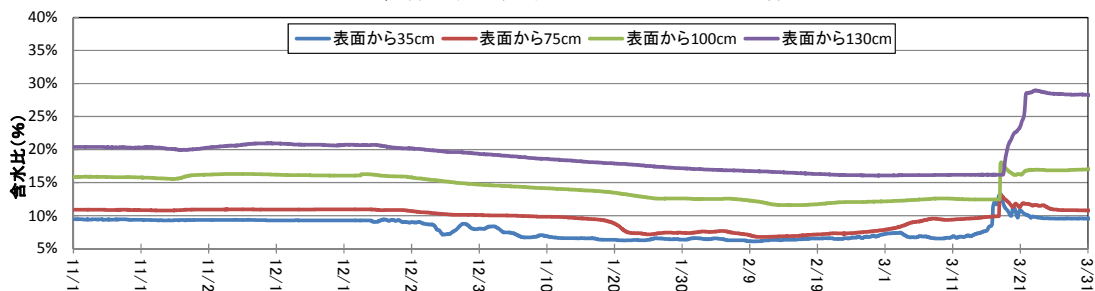
図-14 含水比（大和田トンネル明かり部）

3月16日より表面から35cmの含水比が上昇していることから、融解が始まったと考えられる。その後、路床、路体の含水比が上昇し、3月下旬には表面から130cmでは含水比が30%程度の値となった。

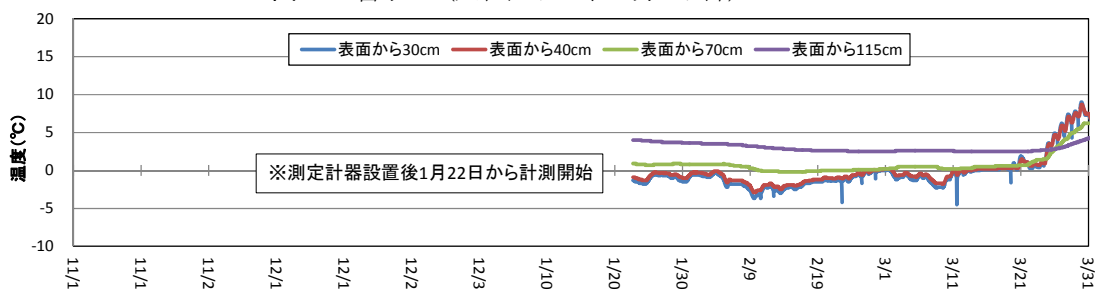
図-15 舗装体温度（新送毛トンネル明かり部）

新送毛トンネルは2014年3月に供用を開始しており、冬期間路面が露出していない期間があったが、凍結は表面から70cmまで達している。なお、置換率70%の路床面に相当する表面から85cmまでは凍結が達していない。

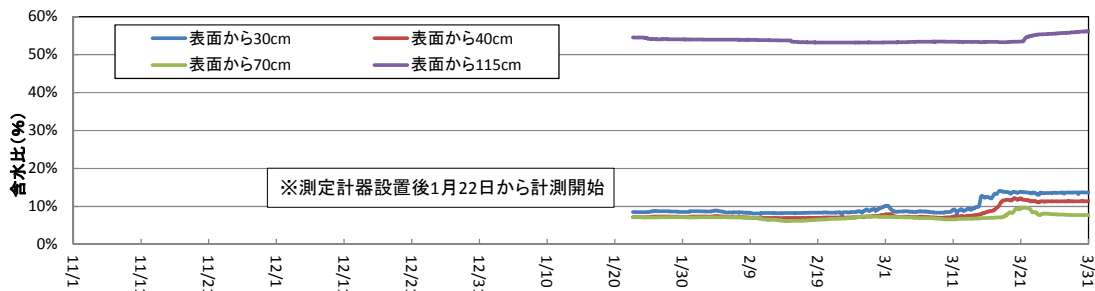
図-16 含水比（新送毛トンネル明かり部）

含水比は、厳冬期において水分の凍結により適切に計測できなくなり、表面から70cmの深さまでが低い数値となったと推察される。3月14日より表面から30cmの含水比が上昇しており、融解が始まったものと考えられる。

なお、表面から115cmの路体における含水比が、厳冬期および融解期においてほぼ変動が見られないが、これは別途計測した地下水位が冬期間も高い位置で推移していたことから、地下水位以下となっていると考えられる。

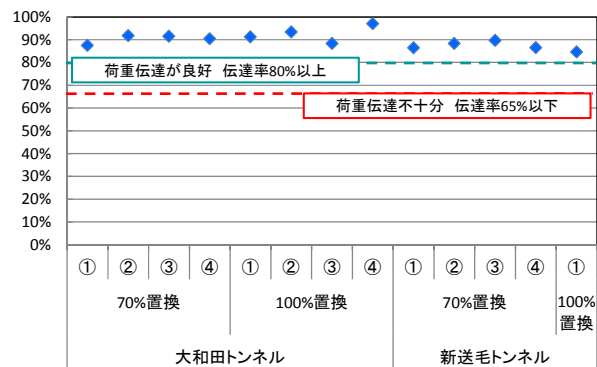
図-18 荷重伝達率

この数値が、65%以下であると荷重伝達が不十分であり、80%以上であれば、ダウエルバーが正常に機能し、目地部の伝達が良好であることが評価できる¹⁴⁾。

大和田トンネル明かり部、新送毛トンネル明かり部とも、置換率の違いによる荷重伝達率の明確な差は見られず、測定を行った全箇所において初期値として80%以上の荷重伝達率が確認された。

今後、凍上や凍結融解の影響により、コンクリート舗装版下で、支持力が低下した場合、ダウエルバーが損傷し荷重伝達率が低下してくることが考えられるため、継続的に調査を行っていく予定である。
