# 北海道の既設コンクリート舗装の現状について

(独) 土木研究所寒地土木研究所 寒地道路保全チーム ○熊谷 政行  
 (独) 土木研究所寒地土木研究所 寒地道路保全チーム 安倍 隆二  
 (独) 土木研究所寒地土木研究所 寒地道路保全チーム 布施 浩司

キーワード：コンクリート舗装、健全度、耐久性、維持管理

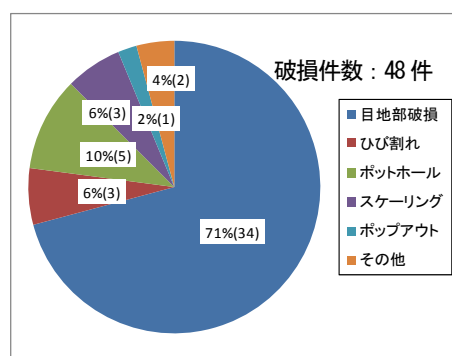
一般国道229号積丹町および神恵内村の目視調査の区間は、延長 L=4.886km の上下車線を実施した。調査区間はコンクリート舗装の明かり部を調査した。一般国道229号の破損形態の分類を図-3 に示す。目地部の破損が7割(34件)を占めた。ポットホールは10%(5件)、ひび割れは6%(3件)であった。破損は上下線で48件

図-3 破損形態の分類 (一般国道229号)

発生し、破損の頻度は 100m 程度に 1 箇所割合であり、良好な路面状態である。

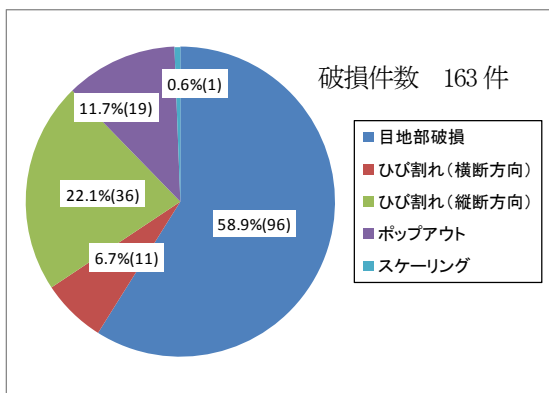
一般国道 231 号石狩市浜益地区～増毛町の目視調査の区間は、延長 L=11.739km の上下車線を実施した。調査区間はコンクリート舗装の明かり部を調査した。一般国道 231 号の破損形態の分類を図-4 に示す。目地部の破損（写真 1、2）が 58.9%（96 件）を占めた。ひび割れ（写真-3、4）は 28.8%（47 件）であった。また、ポップアウト（写真-5）も 11.7%（19 件）発生していた。破損は上下線で 163 件であり、破損の頻度 70m 程度に 1 箇所の割合であり、比較的良好な路面状態である。

図-4 破損形態の分類 (一般国道 231 号)

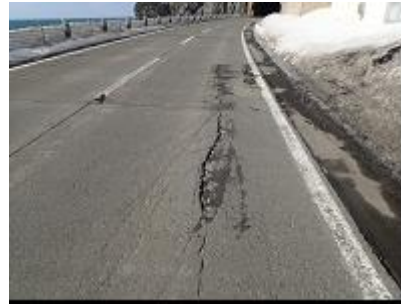
一般国道 231 号は一般国道 229 号と比較すると横断方向、縦断方向のクラックが多く発生しているが、供用年数の違いによる影響と考えられる。

写真-3 クラック (縦断方向)

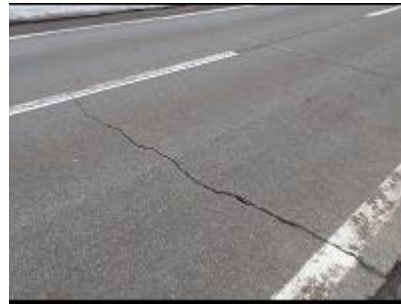
写真-4 クラック (横断方向)

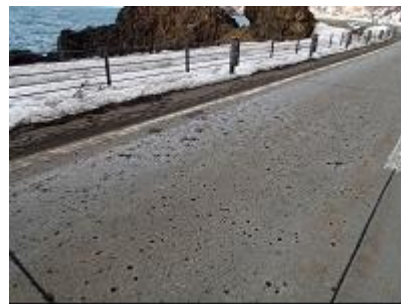
写真-5 ポップアウト

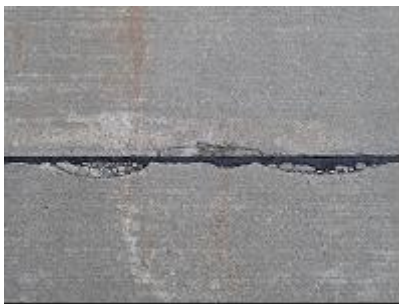
写真-1 目地部の破損 (角欠け)

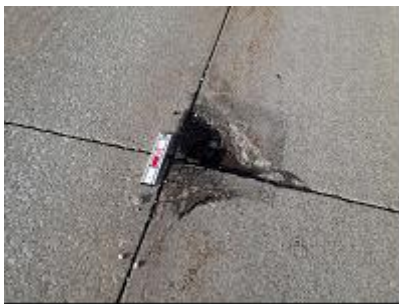
写真-2 目地部の破損 (隅角部)

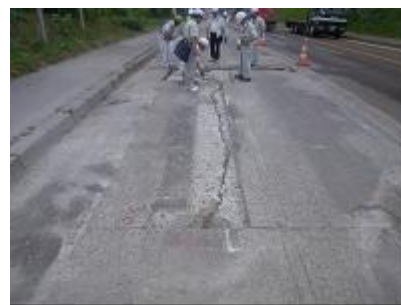
一般国道 5 号森町のコンクリート舗装は前回の補修から 25～30 年経過し、H25 年度にひび割れ等による破損の影響からコンクリート版を補修した。ひび割れは疲労破壊による縦断方のひび割れや亀甲状のひび割れが一部の区間に発生した（写真-6、7）。亀甲状のひび割れが発生した箇所では、コンクリート版が沈下し、鉄網は切断された箇所があった。この箇所は局部打換えを実施し、バーステッチ工法で補修した。

写真-6 疲労破壊によるひび割れ

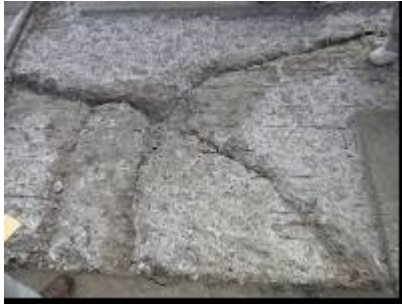
写真-7 疲労破壊による亀甲状ひび割れ

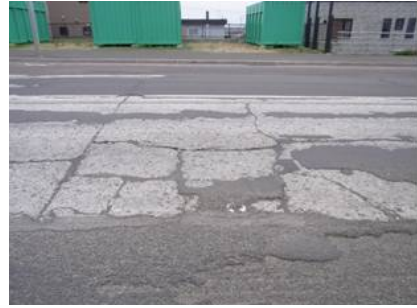
写真-9 疲労破壊による亀甲状ひび割れ

一般国道 5 号札幌市手稲のコンクリート舗装は供用後 60 年を経過し、現在も供用しているコンクリート舗装である。このコンクリート版は、アスファルト舗装でオーバーレイされていたが、表面部の舗装が剥離し、一部の区間のコンクリート版が露出した。目視観察では、横断方向や横断方向のひび割れが確認され、疲労によるひび割れが確認された（写真-9）。

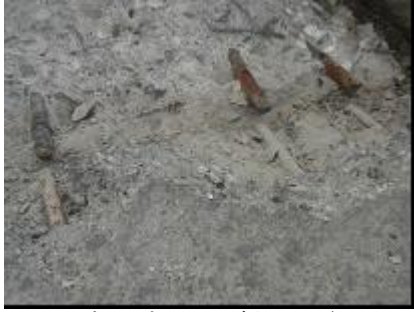
写真-8 はダウエルバーが切断した状況である。切断

写真-8 破断したダウエルバー

した目地部のダウエルバーは、段差が数 cm 程度発生しており（写真-8）、走行荷重により路盤や路床が沈下し、切断したものであると推察される。ただし、目地部のコンクリート版の上表面の段差は発生していないことから、前回の補修前に破断したと考えられる。

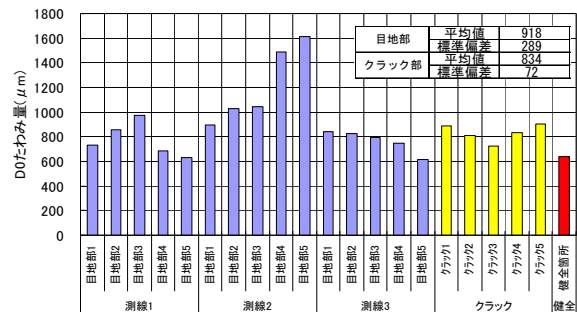
図-7 D0 たわみ量（一般国道 5 号札幌市手稲）

一般国道5号札幌市手稲のコンクリート舗装には、ダウエルバーが設置していないので、D0たわみ量(載荷荷重98KN)を用い、目地部の評価を行った。図-7に調査結果を示す。目地部のD0たわみ量の平均値は918 $\mu$ mを示し、クラック発生箇所の平均値834 $\mu$ mと比較しても大きい値を示した。健全部では600 $\mu$ m程度であることから、今回の調査箇所において目地部の支持力は、健全部と同程度の支持力の箇所もあるが、支持力が低下している箇所もあることが確認された。

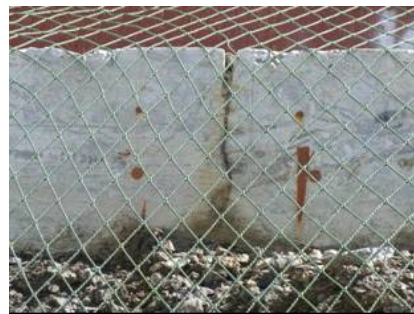
一般国道231号石狩市浜益地区で実施したFWD調査結果を用いた荷重伝達率を図-8に示す。荷重伝達率は平均87.2%を示し、目地部の健全度は良好であることが確認できた。写真-11に浜益地区の目地部の側面を示す。カッター目地の箇所にクラックが発生し、目地部が有効に機能していることが確認できた。ただし、写真-12に示すようにシール材が抜け、目地部に角欠けが生じている箇所がある。FWD調査を実施した区間ではシール材の抜けた目地部が多く見られた。

写真-11 目地部の側面 (一般国道 231 号石狩市浜)

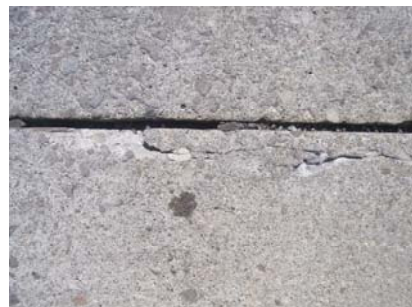
写真-12 目地部の側面 (一般国道 231 号石狩市浜)

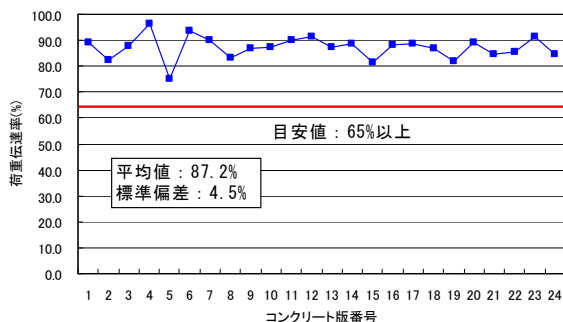
図-8 荷重伝達率 (一般国道 231 号石狩市浜益)

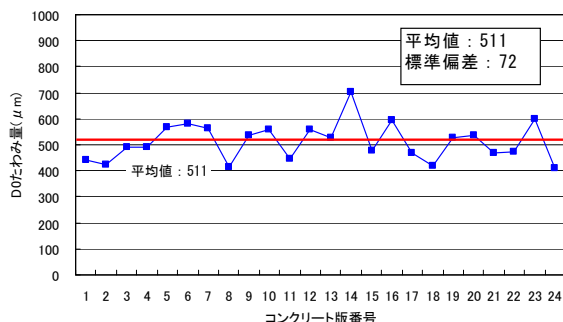
図-9に目地部のD0たわみ量(載荷荷重98KN)を示す。D0たわみ量は平均511 $\mu$ mを示し、一般国道5号札幌市手稲よりも小さなたわみ量を示した。たわみ量が小さい理由は、コンクリート版厚が厚いことや(札幌20cm、浜益25cm)、コンクリート版の健全度の違い、および上層路盤以下の層が粗粒材や岩ズリを使用し、品質の良好な材料を使用していることが挙げられる。

図-9 D0たわみ量 (一般国道 231 号石狩市浜益)

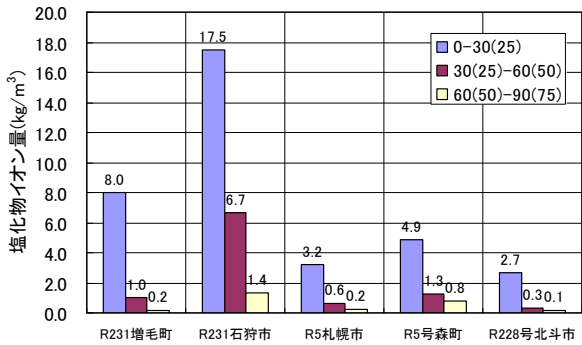
図-12 塩化物イオン量

図-12 に全道 5 箇所から採取したコアの塩化物イオン量を示す。一般国道 231 号石狩市浜益と一般国道 231 号増毛町の値が他の調査箇所と比較し、大きな値を示した。この 2 箇所については、海岸線から近いことから海水の影響が原因と考えられる。一般国道 228 号北斗市も海岸に近接しているが、表層にアスファルト舗装が舗設しているため、その影響は小さかったものと考えられる。内陸部における調査箇所の塩分は凍結防止剤の影響と推察される。塩分の深さ方向の影響については、海岸部では 9cm 以上、内陸部でも 6cm 以上の深さでも、腐食発生限界塩化物イオン濃度 1.2kg/m<sup>3</sup>以上を越える箇所があった。
