平成25年度

清里地区完了に向けた事業総括報告

網走開発建設部 網走農業事務所 第1工事課 ○清水 伸也
中村 英人
小野 和也

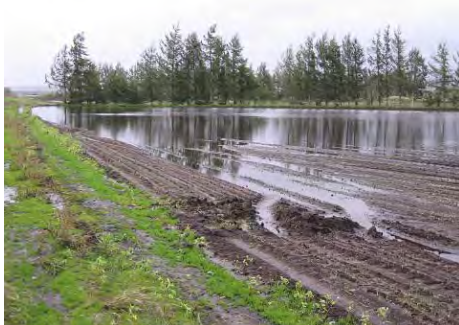
本地区の排水施設は、国営清里土地改良事業（昭和38年度～昭和44年度）で整備されたが、宇遠別川幹線排水路については建設以来40年以上経過し、経年変化により、含銅線の腐食、柵渠親柱の前傾・沈下からくる法面崩壊が生じ、通水断面の縮小によって流下能力に不足をきたしていることから、農地への湛水や、過湿被害が生じている。（写真－1）

写真-1 湛水状況

このため、本事業において、宇遠別川幹線排水路を改修し、施設機能を回復させることにより、排水機能の安定的な確保と維持管理費の軽減を図り、農業経営の安定に資するため、国営造成土地改良施設整備事業清里地区を実施している。

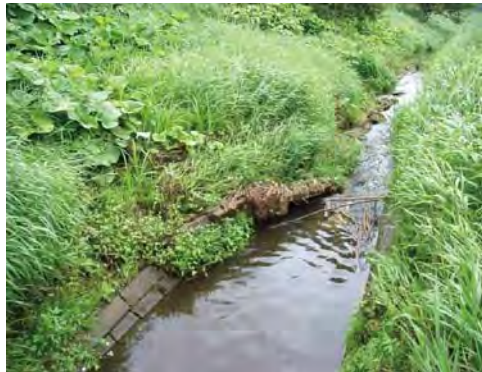
事業計画の基礎となる機能診断は、平成18年に「機能診断マニュアル（平成16年11月）」に基づき調査を行った。調査の結果、護岸ブロック区間では、摩耗・破損・欠損、含銅線の強度不足、柵渠区間では親柱や柵板の傾斜・沈下・流亡、などが随所で確認された。（写真-2,3）

本地区では、機能診断調査により、Aランクと判定され、緊急的に改修が必要となった区間について改修を行った。（表-1）

写真-2 連節ブロック破損状況

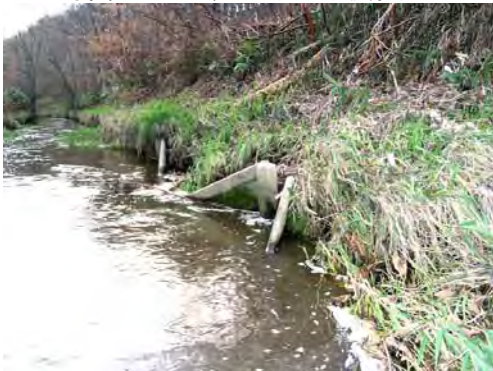
写真-3 コンクリート柵渠破損状況

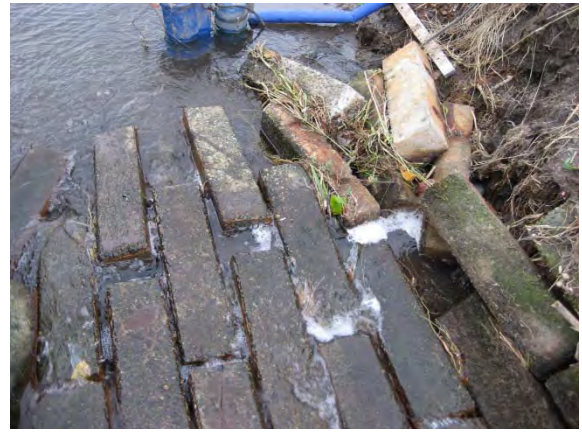
また、既設ブロックについては、古い含銅線の除去に労力を要すことに加え、現場打ちによるひび割れ防止鉄筋を含んだ単床（羊糞形）ブロック（写真-6）である

写真-6 既設連節ブロック

ため鉄筋コンクリート区分でリサイクル処理とし、ブロックの撤去にあたっては網バケット付バックホウを使用し、土砂と分離しながら施工を行った。

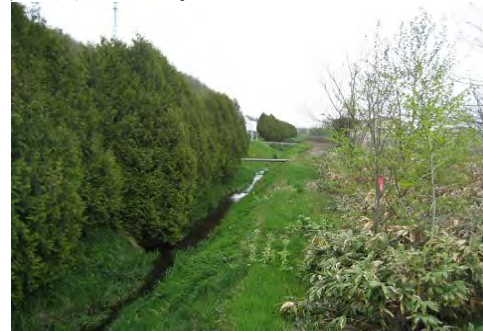
改修前は護岸の老朽化により通水断面が狭窄していたが、改修後は断面が確保され排水路の機能が回復した。

写真-16 改修前

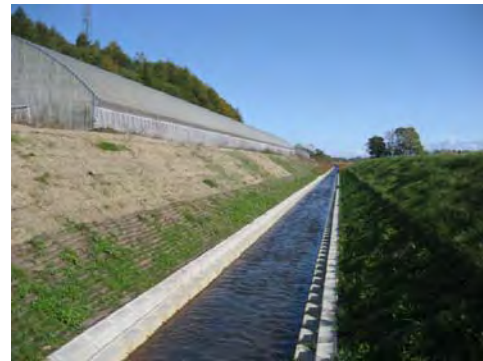
事業着工後、融雪・大雨等による出水があったが、排水路改修前に比べ、通水能力が回復したことから、湛水被害は出ていない。

写真-17 改修後
