# 国道274号日勝峠における管理基準・管理体制 の構築について

## —特殊通行規制区間の新たな管理基準—

帯広開発建設部 道路整備保全課 ○守田 稷人  
 室蘭開発建設部 道路計画課 小林 悟  
 (株)構研エンジニアリング 地質部 岩中 利行

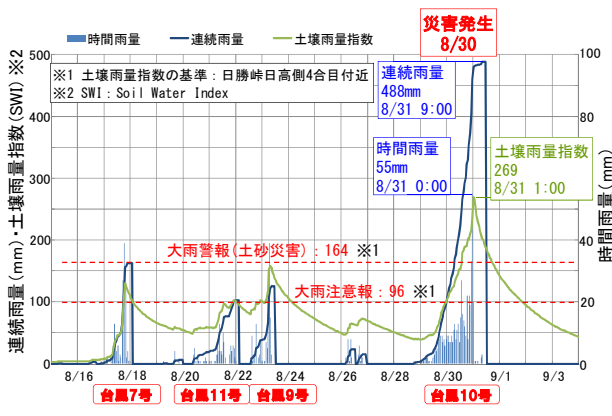
図-1 平成28年8月の豪雨の概要（日勝峠テレメータ）

平成28年8月、北海道では気象庁が統計を開始以来初めてとなる、台風が1年に3回上陸（台風7号、11号、9号）<sup>1)</sup>し、連続雨量100～150mmを3度、土壌雨量指数130～150を経験した（図-1）。

その後に接近した台風10号による影響により、日勝峠テレメータでは連続雨量488mm、最大時間雨量55mm/hrを記録した。また、土壌雨量指数が大雨警報レベル（土砂災害）を大きく超過し269に達する豪雨により、国道274号日勝峠は全線にわたり甚大な被災を受けた。

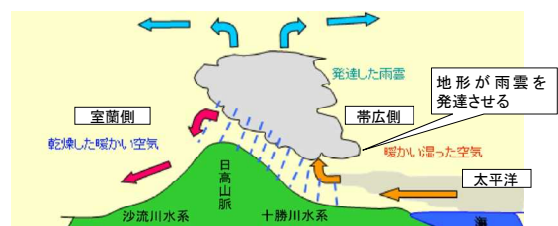
図-2 地形性降雨の模式図

この豪雨は台風本体に伴う降雨ではなく、長時間にわたり東寄りの暖湿気が日高山脈にぶつかり発達した雨雲に起因する「地形性降雨」と推定されている（図-2）。

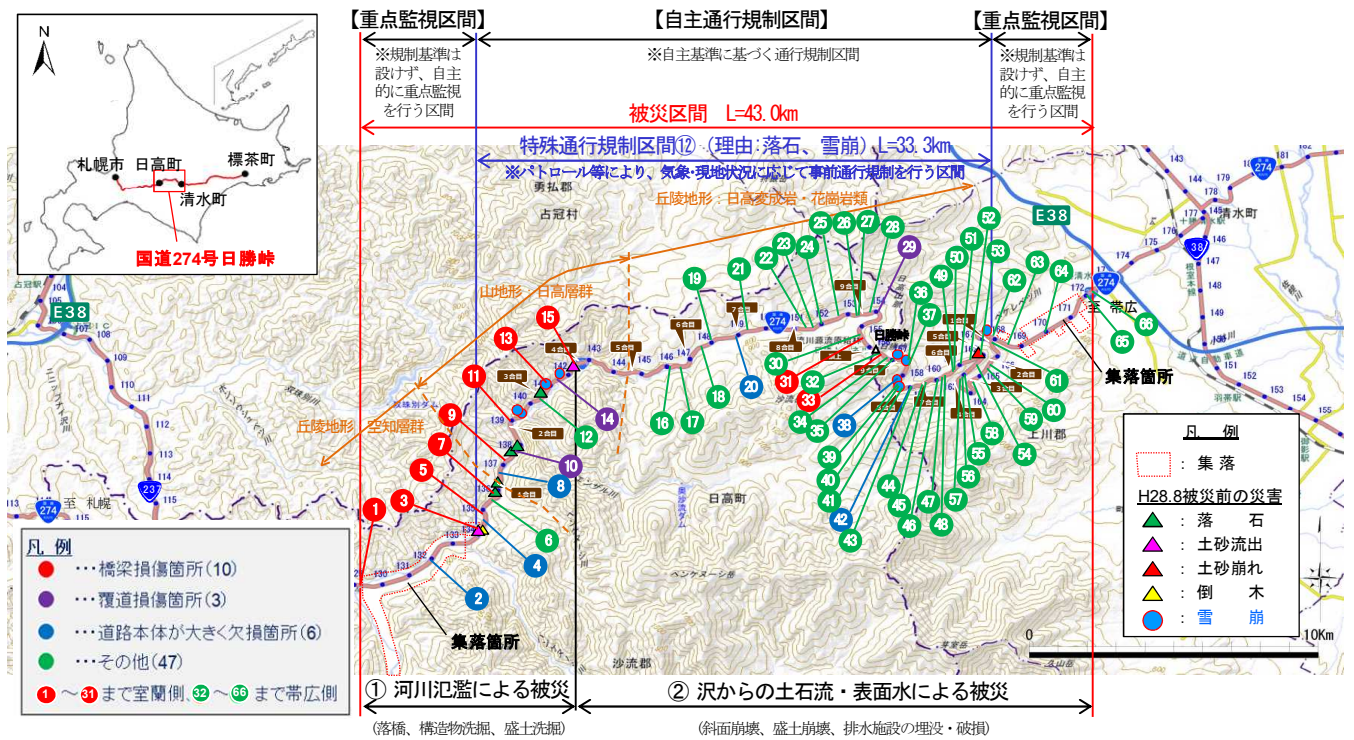
図-3 H28被災状況箇所および規制区間の概要

被災区間は日高町千栄～清水町清水間の延長43.0kmで、落橋等による橋梁損傷10箇所、覆道損傷3箇所、道路本体が大きく欠損6箇所、その他47箇所の合計66箇所が主な被災箇所であり、日勝峠の全線にわたり甚大な被災を受けた(図-3)。

被災原因は、大きく①河川氾濫と②土石流・表面水に区分され、区間も2つに分けることができ、それぞれ被災の形態が異なる。

①河川氾濫：国道274号日勝峠の室蘭側沙流川下流域の平野部は、近傍の日高道路テレメータでは連続雨量は10mmにとどまっていたものの、上流での降雨により、沙流川は水位の上昇、流速の増加、流向や川幅の大きな変化が発生した。沙流川に沿ったルートでありかつ高低差もなかったことから、橋台背面、橋梁基礎、擁壁・覆道基礎等を洗掘し、道路に甚大な被害をもたらした。

②土石流・表面水：室蘭側上流～帯広側の峠部では、土石流の発生による道路施設の損壊、表面水や湧水による切土および盛土斜面の崩壊・浸食、土砂流出等が発生した。

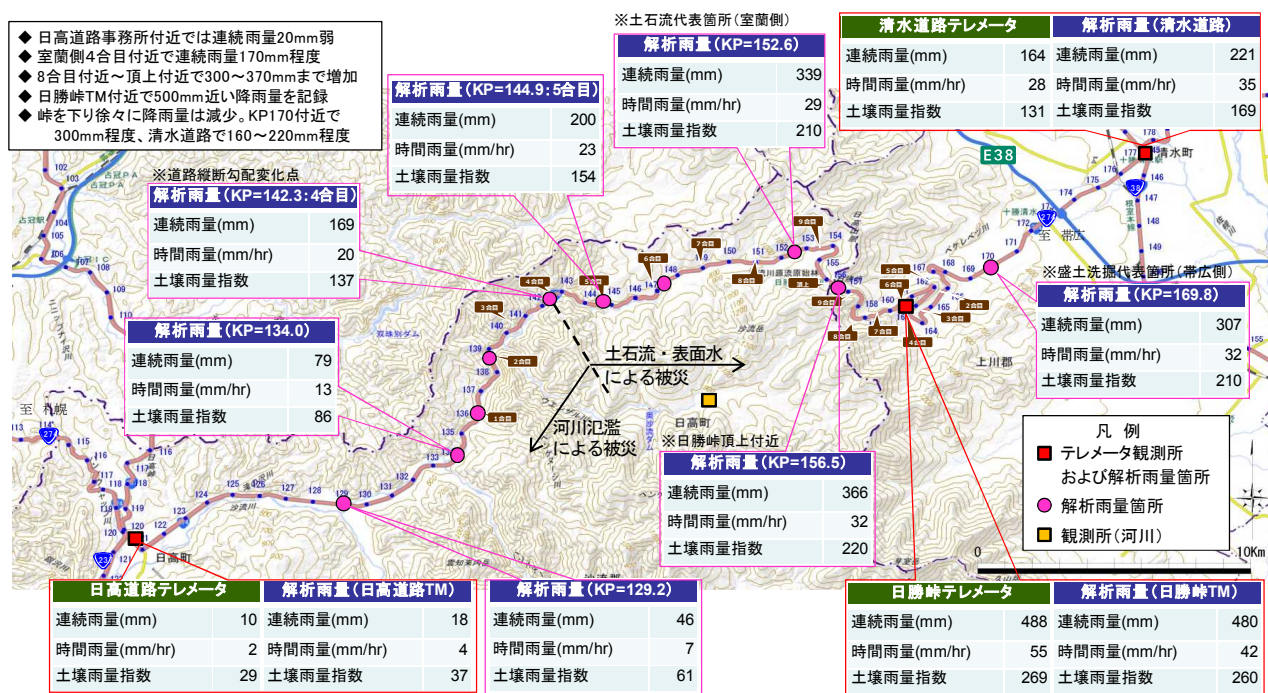
図-4 H28豪雨時の気象レーダー解析結果

レーダー解析雨量は、土砂流出（土石流）が発生した峠部（室蘭側5合目以上）では200mm程度以上であり、4合目では170mm弱である（図-4）。

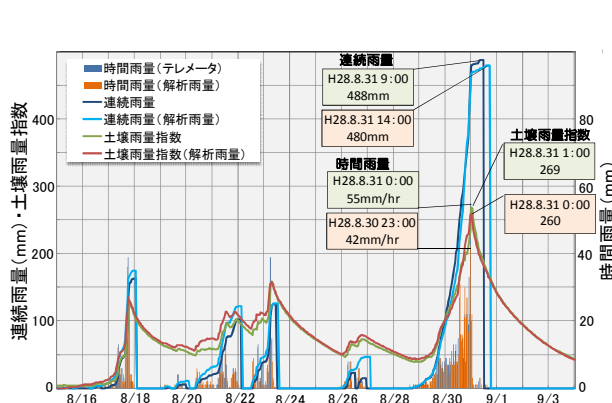
図-5 日勝峠テレメータと気象レーダー解析雨量の比較

H28災害時の実測テレメータと気象レーダー解析雨量を比較した結果（図-5）、ほぼ同様の数値が算出されたことから、解析雨量の精度の確認ができた。

ただし、レーダー解析結果は活用できるが、降雨状況をリアルタイムに解析・算出することは困難であるため、解析値を規制判断雨量には適用できない。

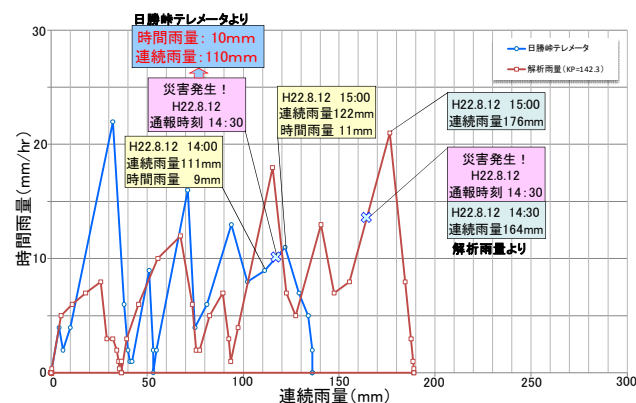
図-6 H22災害発生時の降雨の関係

H22土砂流出時の日勝峠テレメータにおける災害発生時の雨量は、おおよそ連続雨量110mm、時間雨量10mmと推察される（図-6）。

また、H22被災箇所でのレーダ解析雨量は日勝峠テレメータ実測値よりも大きな値となり、被災箇所ではテレメータ箇所よりも多量の雨が降ったものと推察される。
