鋼製ゲートにおける耐久性塗装工法の 検証について（第2報）

室蘭開発建設部 農業開発課 ○成松 雅樹
森田 尚洋

そのことから、維持管理費の低減を目的とした耐久性塗装工法を試験施工し、各塗装工法の劣化状況等、供用5年目のモニタリング調査結果について報告する。

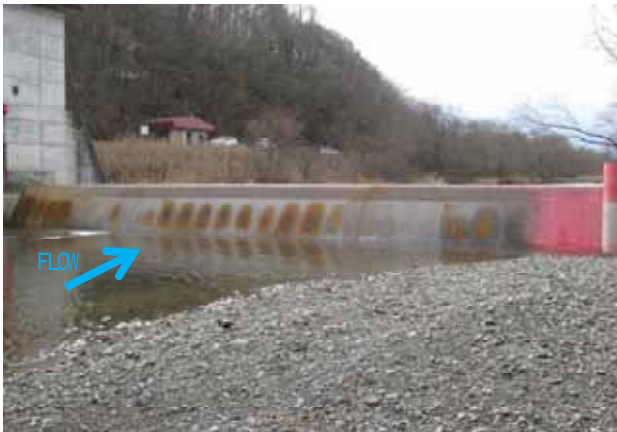
写真-1 洪水吐ゲート 扉体上流面

現況調査の結果、Ⅰ) 目視による外観確認においては、洪水吐ゲート①で塗装の変状が確認され、ゲート扉体上流面の大半で塗装が消失し、錆が発生していたが、他ゲートでは主だった変状は確認されなかった。（写真-1）。

Ⅲ) 鋼板板厚測定においては、塗膜厚測定と同一箇所にて測定した。測定の結果、土砂吐ゲート及び洪水吐ゲート②：基準以上、洪水吐ゲート①：扉体上流面の大半で塗装が消失しているため、鋼板板厚がやや減少しているが基準以上であった。

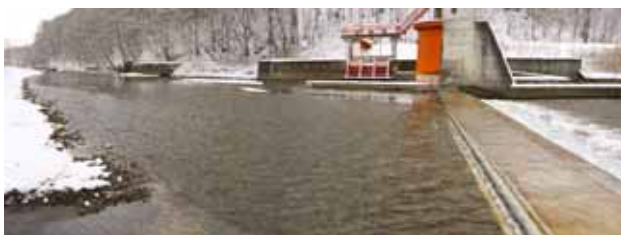
写真-2 非取水時のみお筋

流路：非取水時は倒伏した洪水吐ゲート①をみお筋として通過している。（写真-2） また、みお筋内では平水時でも流砂が目視確認された。（写真-3）

現況及び環境条件調査の結果、流水や流下する砂礫による塗膜の摩耗が主な劣化要因と推測される。

河道内の流砂については、現地目視により平水時に川底で砂の移動が確認されている（写真-3）。また、非取水時は倒伏した洪水吐ゲート①部にみお筋が生じている（写真-2）。

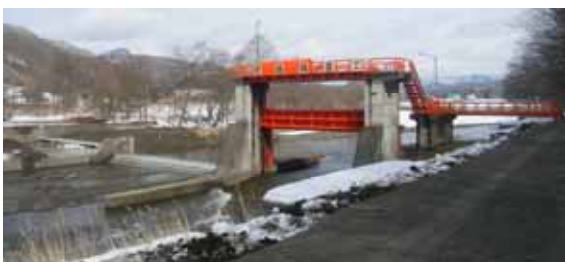
写真-4 塗装後のゲート

試験施工の結果、施工性は塗装工程数が少ない、ガラスフレーク塗料が最も良好であった。また、素地調整の度合いが簡略なマイティーCF-CP工法は、在来工法であるエポキシ樹脂塗料よりも、施工性の向上が確認された（表-9）。一方、施工管理は、3種ケレンとした場合、既設塗膜が残存することから素地調整後及び塗装完了後に塗膜厚測定が必要となり、施工管理が繁雑となる。

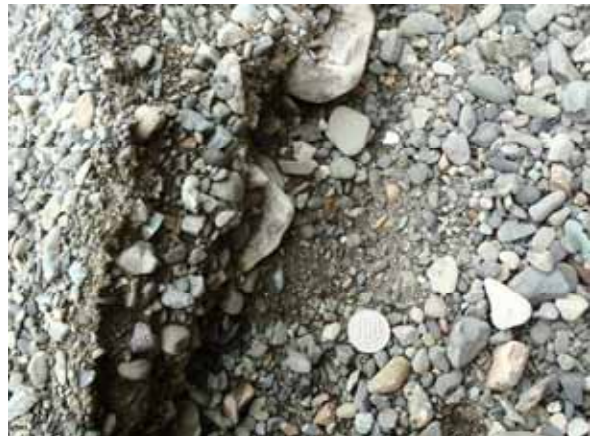
写真-5 河道内堆積土砂

流砂を対象とすることから、ゲート上下流7箇所の川底や河原地表から資料を採取した。採取試料の粒度分布試験結果から、河道内の土質は「砂質レキ」及び「レキ」に分類された(図-5)。現地目視により、レキは比較的硬質と思われる、角レキ状や亜角レキ状のものが多く含まれていることを確認した(写真-5)。

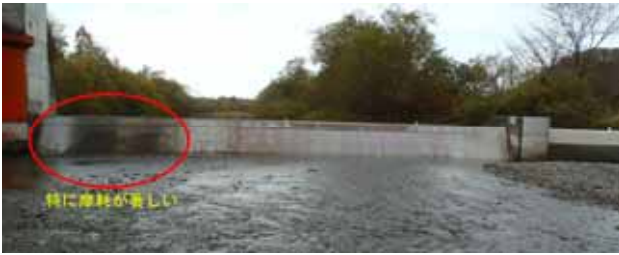
写真-6 洪水吐ゲート の摩耗状況（全体）

洪水吐ゲート①は、上流側のスキンプレート面で塗膜がほとんど残っておらず、中央部では素地が見えていた。越流部ではスパン全体で下地が露出し、一部で発錆していた。また、扉体下流面油圧シリンダーローラーの一部に、さびが確認された。

洪水吐ゲート①における上流面の塗膜状況として、特に左岸部の摩耗が著しい（写真-6）ことから、流砂が集中しているものと推定される。その摩耗状況を目視観察した結果、ひっかき傷は確認されず、こすり取ったような摩耗であった（写真-7）。

ただし、流砂が多い場所では、耐久性塗装であっても、5年程度で塗膜が喪失することが判明したため、耐摩耗性材料による被覆が適していると考えられる。

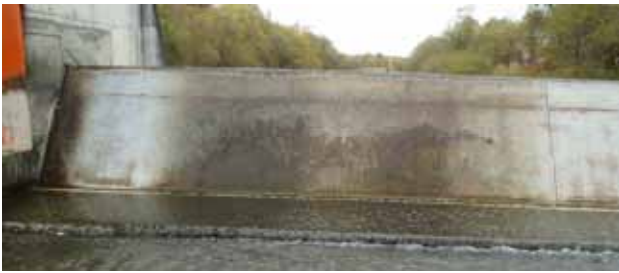
写真-7 洪水吐ゲート の摩耗状況（拡大）

また、ゲート箇所では砂礫の流下状況を目視により観察したところ、ゲートの上を滑るように砂礫が流れていくのが観察された（図-6 拡大）。このことから、塗膜の摩耗要因は流砂が主であると考えられるが、ゲート上で流れが高速になることと、流砂がゲートの上をこするように流れることが摩耗を増長させているといえる。

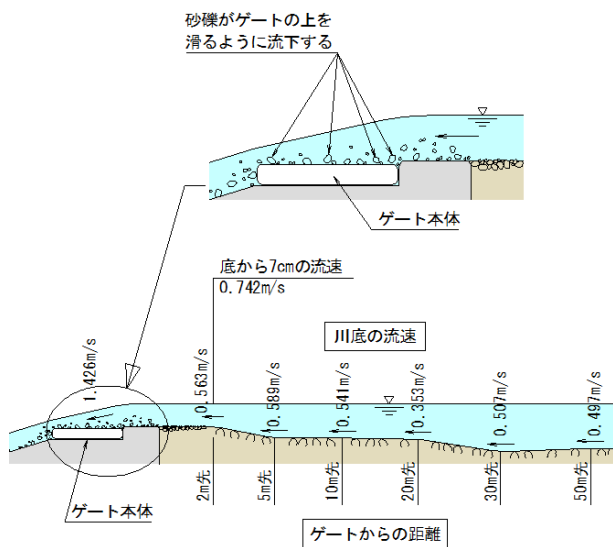
図-6 河道内の流速と流砂状況

参考までに河道内の流速を、砂礫の移動に着目し、ゲート箇所からゲート上流50mまでの川底で、12月上旬に測定した。その結果、ゲート箇所を除いて川底の流速は0.353～0.507m/sであったのに対して、ゲート箇所では1.426m/sと3～4倍の流速を示した（図-6）。
