# ひび割れ修復工法の選定 および施工実態に関する調査

(独) 土木研究所 寒地土木研究所 道北支所 ○村中 智幸  
(独) 土木研究所 寒地土木研究所 耐寒材料チーム 内藤 勲  
(独) 土木研究所 寒地土木研究所 耐寒材料チーム 島多 昭典

ひび割れ修復工法は、古くから一般的に使用されている工法であるが、注入不足が原因と思われる修復後の漏水等の再劣化が生じた事例もある。その背景として、ひび割れ修復工法の品質評価方法が確立していないため、適切な工法選定や施工がなされていないことが懸念される。本調査では、全道のひび割れ補修工事において、ひび割れ修復の工法選定および施工実態調査を実施し、実状把握と品質評価に関する検討を行った。

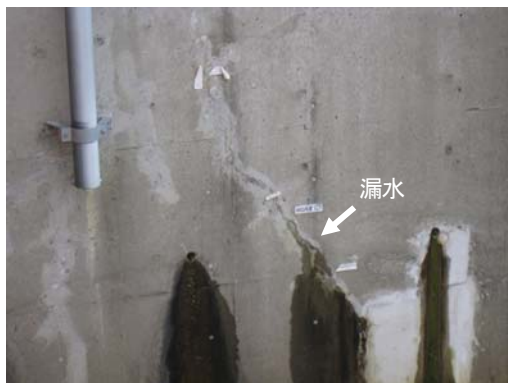
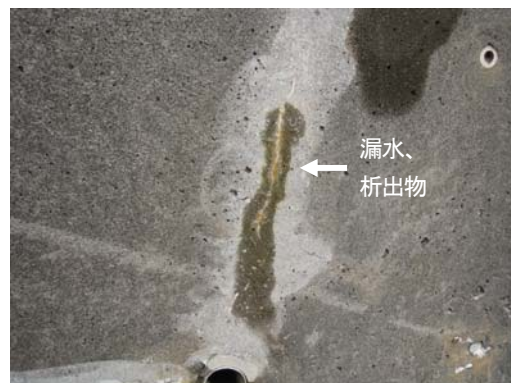
写真-1 ひび割れ修復後の再劣化の例

コンクリート構造物の補修対策技術として、多くの現場で使用されているひび割れ修復工法（以下、修復工法）は、写真-1のような修復後に注入不足や接着不良等による再劣化事例も見受けられる。特に北海道のような積雪寒冷環境下においては、このような再劣化箇所が、水や塩分等の外部劣化因子の浸入口<sup>1) 2) 3)</sup>となり、凍害や塩害あるいはこれらの複合劣化の要因となることから、土木構造物の長寿命化を図るため、適切な補修工法・補修材料の選定および、確実な補修効果が求められる。このため、修復工法として幅広く施工されているひび割れ注入工法（以下、注入工法）の現状把握や、実構造物において、ひび割れ幅や注入材の種類が注入充填性に及ぼす影響等の検討を過年度から実施<sup>4) 5) 6)</sup>している。現状では、修復後に注入不足等の充填確認を検査する方法が

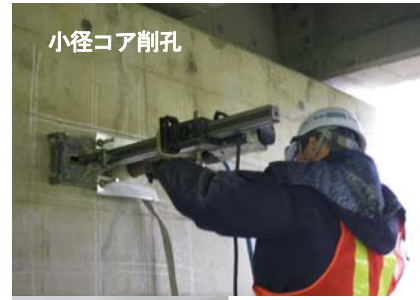
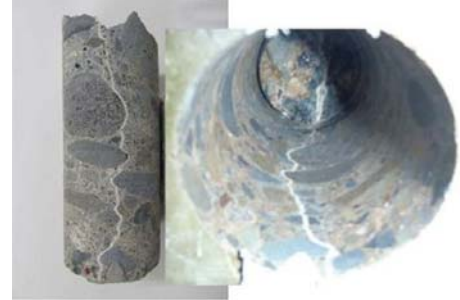
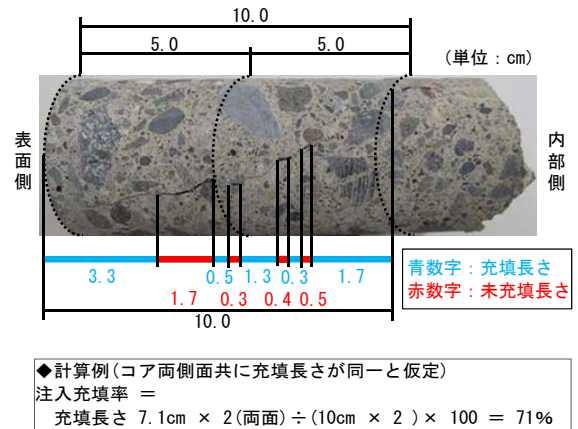
写真-2 削孔コアの充填確認調査

アンケート調査時に注入工法を選定した橋梁を対象として、ひび割れ注入後の充填確認調査を行った。充填確認方法は、表面ひび割れ幅0.1~0.5mmの24箇所からコア(径50mm、削孔深さ200mm程度)を、注入方向に採取し、写真-2に示すように、表面から10cmまでのコア両側面の注入材の垂直長さから、注入充填率を求めて評価を行った。調査を実施した工事の工法は、すべて自動低圧注入であり、採取したコアの注入材の種類と数量は、セメント系が10橋梁で19箇所、エポキシ系が3橋梁で5箇所とした。なお、セメント系は全て超微粒子ポリマーセメント、エポキシ系は全て硬質形(I)低粘度形であった。

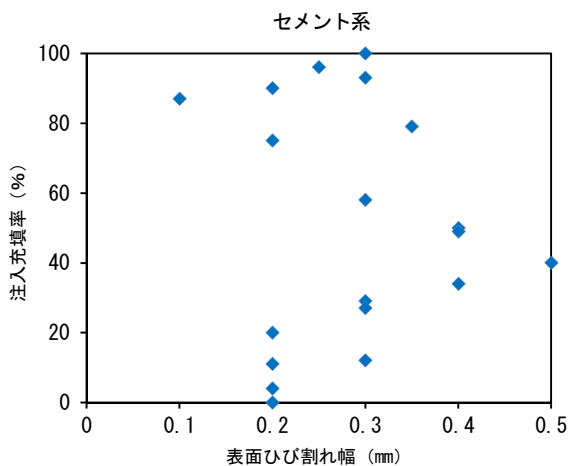
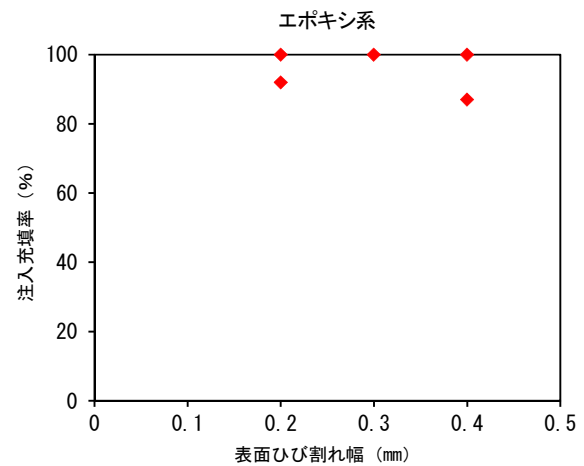
図-6 表面ひび割れ幅と注入充填率

図-6に、表面ひび割れ幅と注入充填率の関係を示す。

今回の調査結果では、セメント系は表面ひび割れ幅に関係なく注入充填率にバラツキが大きく、注入不足が多い結果となった。一方、エポキシ系は、コア採取数は少ないが、注入充填率はすべて高かった。

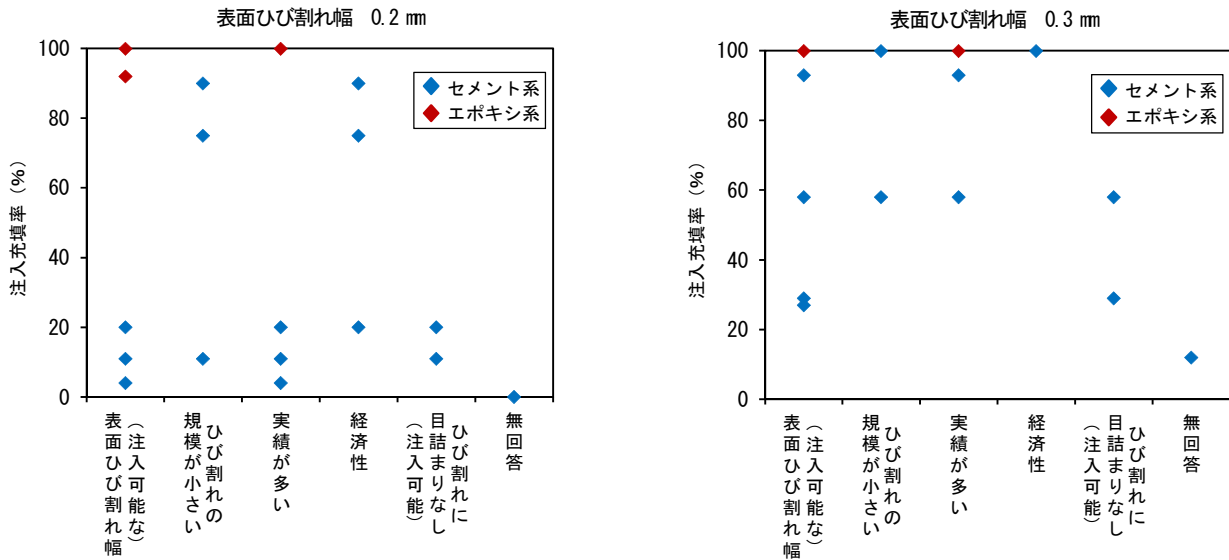
図-7 工法選定理由と注入充填率

エポキシ系は、今回の調査結果では注入充填率が高いことから、工法・材料選定理由による影響の関連性は確認出来なかった。一方、セメント系では、表面ひび割れ幅0.2mmにおいて、工法選定理由の「経済性」と「ひび割れの規模が小さい」、材料選定理由の「経済性」と「追従性を必要としない」で、高い注入充填率となるケースはあったが、それ以外は選定理由に関係なく注入充填率が低い結果となった。表面ひび割れ幅0.3mmにおいては、工法・材料選定理由に関係なく注入充填率がばらばらだった。このことから、セメント系においてもエポキシ系と同様に、明確な関連性は確認出来なかった。このような結果の原因として、ひび割れの様々な状況における、セメント系の材料性能、適用性、施工性がそれぞれ

れ異なっているためと考えられるが、表面ひび割れ幅が0.2mmよりも0.3mmのほうが全体的に注入充填率が増加していることや、高い注入充填率のケースもあることから、適切な施工を実施することにより、注入充填率は増加すると考えられる。

例えば、注入工法では、低圧注入工法と高圧注入工法があり、現在の主流は簡易な自動低圧注入工法であるが、高圧注入工法のほうが、一般的に注入充填率は高いため、セメント系の0.2mmの注入充填率が低い対策として、状況に応じて高圧注入工法を選定する等の検討が必要である。
