ドローンを活用した道路舗装の健全性診断 —国営かんがい排水事業「恵庭北島地区」—

札幌開発建設部 札幌南農業事務所 第2工事課 ○土田 将人
山本 裕介
北王コンサルタント株式会社 札幌支社 中辻 至

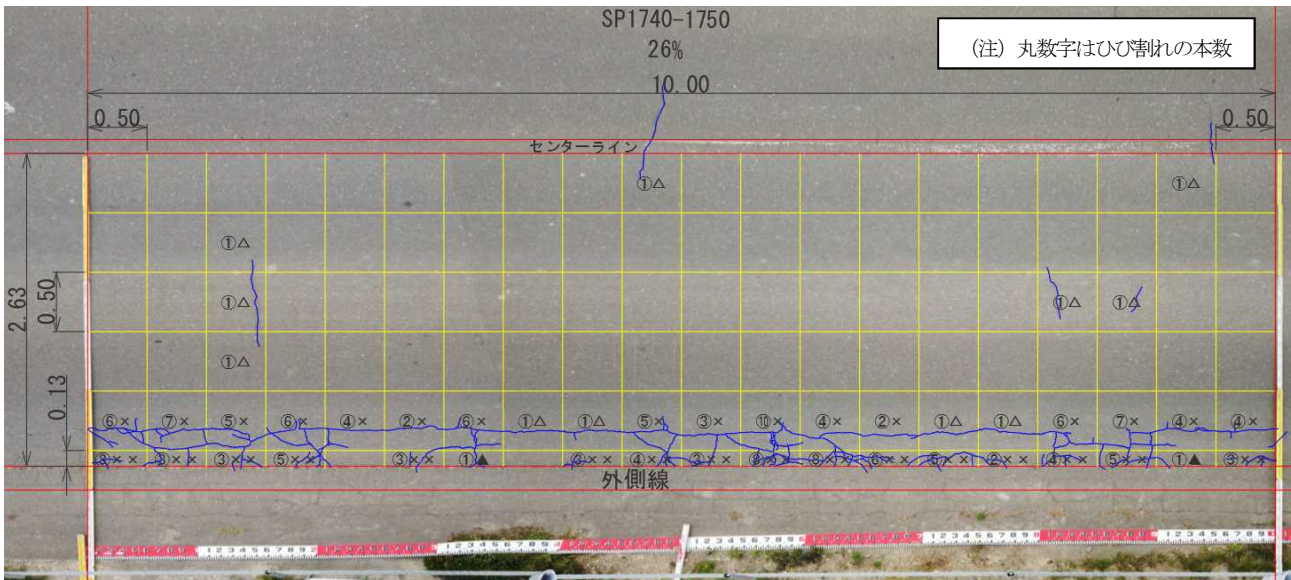
図-4 小型ジンバルカメラを使用した人力による撮影写真（地上約7m）

表-3 ひび割れ面積算出表
(ジンバルカメラ撮影写真による解析)

ひび 1本	△	ます枠 0.5m×0.5m : ひび割れ面積 0.15 m ²	11ヶ所 : 1.65 m ²
	▲	ます枠 0.5m×0.13m : ひび割れ面積 0.039 m ²	2ヶ所 : 0.078 m ²
ひび 2本 以上	×	ます枠 0.5m×0.5m : ひび割れ面積 0.25 m ²	16ヶ所 : 4.0 m ²
	×	ます枠 0.5m×0.13m : ひび割れ面積 0.065 m ²	16ヶ所 : 1.04 m ²

$$\begin{aligned} \text{ひび割れ率(\%)} &= \frac{\text{ひび割れ面積(m}^2\text{)}}{\text{調査対象区画面積(m}^2\text{)}} \times 100 \\ &= \frac{1.65+0.078+4.0+1.04}{10 \times 2.63} \times 100 \\ &\approx 26\% \rightarrow \text{診断区分II} \end{aligned}$$

ひび割れ本数	ひび割れ率	マス目数 (計 120)		
		ひび割れ 1本	ひび割れ 2本以上	ひび割れ 無し
ジンバルカメラ撮影写真	26%	13マス	32マス	75マス
ドローン撮影写真	20%	19マス	16マス	85マス

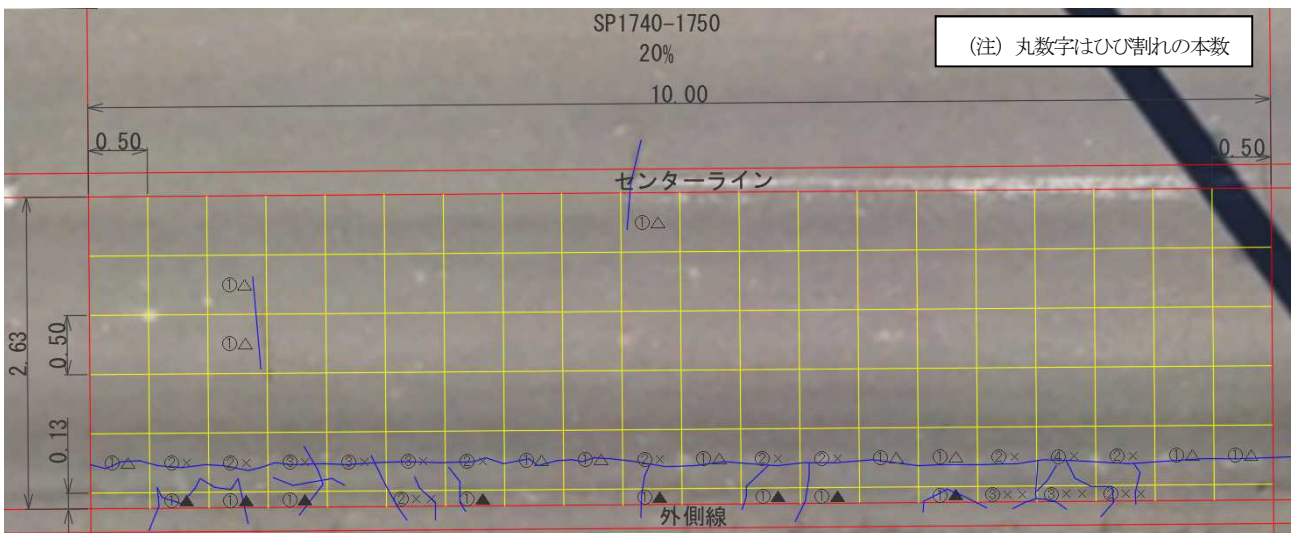
図-5 ドローンによる撮影写真（地上約30m）

表-4 ひび割れ面積算出表
(ドローン撮影写真による解析)

ひび 1本	△	ます枠 0.5m×0.5m : ひび割れ面積 0.15 m ²	11ヶ所 : 1.65 m ²
	▲	ます枠 0.5m×0.13m : ひび割れ面積 0.039 m ²	8ヶ所 : 0.312 m ²
ひび 2本 以上	×	ます枠 0.5m×0.5m : ひび割れ面積 0.25 m ²	12ヶ所 : 3.0 m ²
	×	ます枠 0.5m×0.13m : ひび割れ面積 0.065 m ²	4ヶ所 : 0.26 m ²

$$\begin{aligned} \text{ひび割れ率(\%)} &= \frac{\text{ひび割れ面積(m}^2\text{)}}{\text{調査対象区画面積(m}^2\text{)}} \times 100 \\ &= \frac{1.65+0.312+3.0+0.26}{10 \times 2.63} \times 100 \\ &\approx 20\% \rightarrow \text{診断区分II} \end{aligned}$$

但し、本報での撮影機材・方法では、ジンバルカメラ撮影写真と比較すると、小さいひび割れ幅の認識度は劣っており、健全度区分ⅠとⅡまたはⅡとⅢを判定する上で判断が難しい路面の場合、現地での詳細調査が必要となる。

又、道路脇の樹木の影や交通車両が路面に映りひび割れの判別が困難なエリアや、土がひびに入り込みひび割れの認識が難しいエリアも見受けられ、更なる視認精度の向上対策が必要である。

- ①より高解像度の撮影が可能なデジタルカメラを利用することで、ひび割れ幅が小さいひび等の確認を可能とする。
- ②航空法第132条の2第3号の規定で、「ドローンと人又は物件(自動車等)とは一定の距離(30m)を保って飛行させる」旨の記載がある。そのため、30mより近く撮影することができる様、航空法の許可承認を受けた上で、一時的に道路を通行止めとし、より近い距離から舗装の撮影を行う。
- ③日照方向や通行車両を意識し、必要に応じて時間をずらして撮影を行う。
- ④路面の汚れがひどい場合、清掃後に撮影を行う。

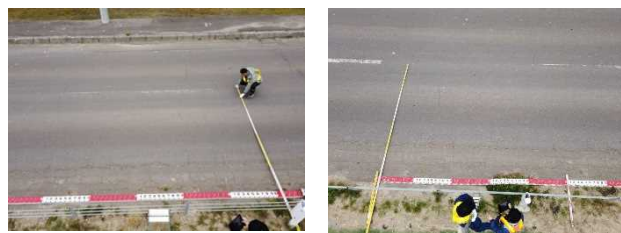
図-6 ジンバルカメラを使用した人力による撮影

- 1人目：スケール設置、撮影中に車が来た場合の対応
- 2人目：カメラ撮影(タブレット画面を見ながら調整して撮影)
- 3人目：カメラ持ち(スタッフの先端に取り付けたカメラを持ったまま脚立に乗ってカメラ位置を調整)
