白鳥大橋の舗装ひび割れ調査及び 舗装補修計画について —予防保全を考慮した舗装補修計画—

室蘭開発建設部 室蘭道路事務所 計画課 ○島田 武
小野寺 仁
西村 浩二

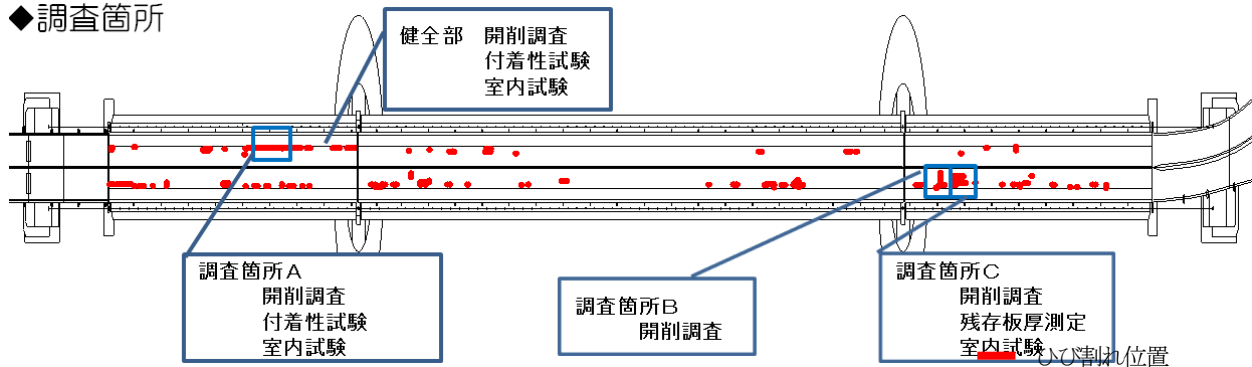
図-2 白鳥大橋舗装調査箇所図

しかしながら、近年の点検によってひび割れ補修箇所
の再劣化が確認され、基層（グースアスファルト）の損傷が懸念されたことから舗装調査を行うこととした。図-2には、2014年（平成26年）の点検によって確認されたひび割れ箇所と今回の試験箇所について示している。試験箇所は、ひび割れの延長が長い箇所（調査箇所A）、横断方向にひび割れが発生している箇所（調査箇所B）、複数のひび割れが平行して発生している箇所（調査箇所C）の3箇所とした。また、比較のためにひび割れが発生していない健全部についても調査を行った。

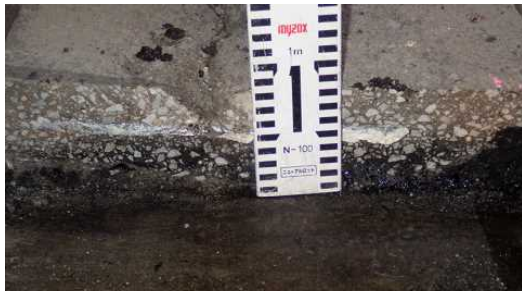
調査結果より、①調査箇所Aは表層を貫通していたが、基層にひび割れは発生していないこと（写真-3）や、②調査箇所B、Cは、表層から基層を貫通し鋼床版まで達していること（写真-4,5）等が明らかになった。

写真-3 調査箇所 A 損傷状況

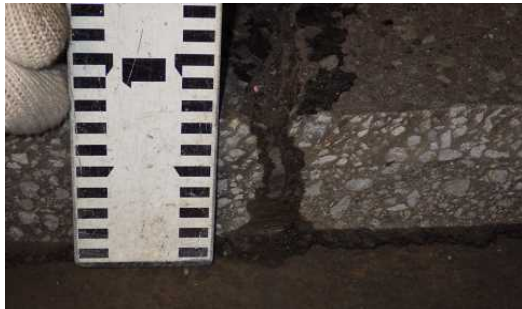
写真-4 調査箇所 B 損傷状況

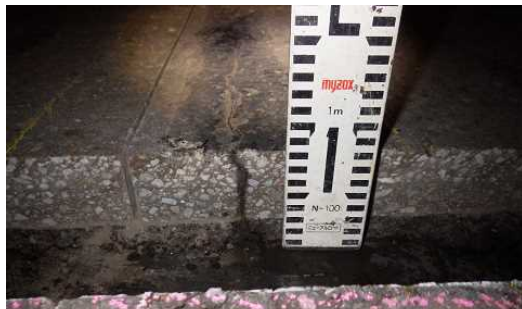
写真-5 調査箇所 C 損傷状況

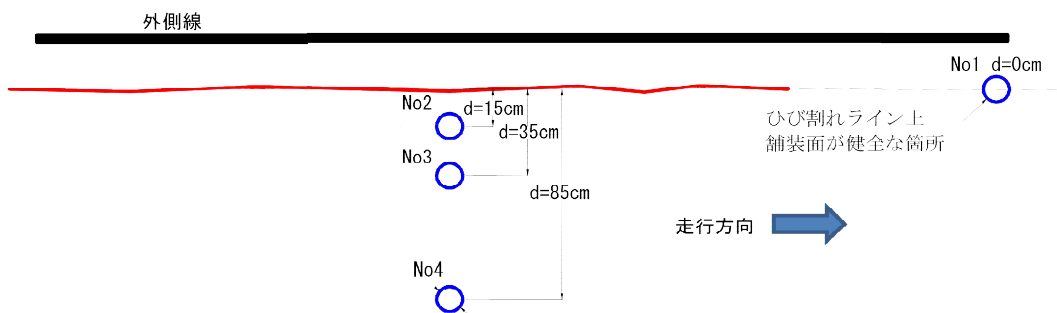
図-4 調査箇所 A 付着強度試験位置図

試験結果は表-3に示している。d = 0 cmの箇所では表層は基層の界面で剥離したが、他の試験箇所では表層部で凝集破壊が発生し、測定目的である基層部の付着強度は計測不可能であった。しかしながら、d = 0 cmの箇所では0.57 MPaの付着強度を示し、その他の箇所では竣工時の付着強度である1.4 MPa以上¹⁾を記録したことから、基層グースアスファルトの付着力は所用の強度が保たれていることが明らかになった。通常、付着強度計測時には表層部での凝集破壊は発生することが無いことから、表層アスファルトの健全性低下が推察された。

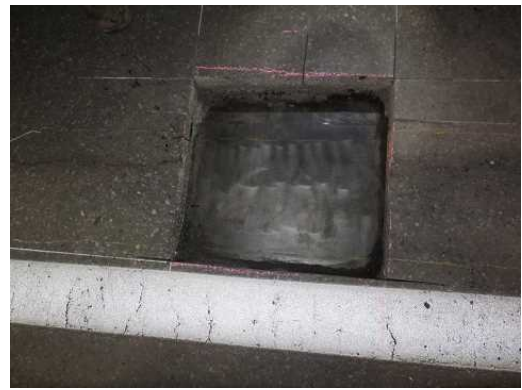
鋼床版上面の状況を確認した結果、ひび割れが貫通していない調査箇所Aは健全な状態であったが(写真-6)、基層までひび割れが貫通している調査箇所B、Cではひび割れに沿って腐食が確認された(写真-7, 8)。腐食の形態は、写真-9に見られるような孔食状態であった。また、鋼床版の亀裂の有無を確認するために、磁粉試験と探損試験を行った。試験結果、鋼床版には一切亀裂が無いことが確認された。

写真-6 調査箇所A 鋼床版上面状況

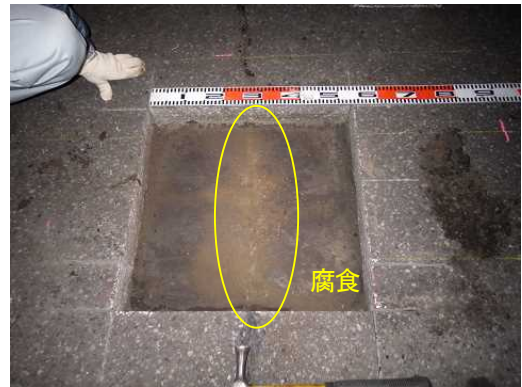
写真-7 調査箇所B 鋼床版上面状況

実際に補修を施す場合には、表層に損傷を生じている箇所においても基層まで達していない場合もあることから、事前に損傷箇所の把握が必要である。しかしながら、現場にて非破壊調査によって事前に基層の損傷を特定することが困難であったことから、表層切削後に基層表面の損傷部を目視によって確認し、補修範囲を決定することとした。図-7には補修フローを示している。基層損傷箇所における鋼床版の腐食部は、孔食により粗面となっている。これらの箇所に対して、グラインダー等での平滑処理を行うことは、板厚を減少させ耐力低下の要因となる。一方で、腐食部を除去する場合には、粗面であってもグースアスファルトの付着に与える影響が小さいことが明らかになっていることから、ここではブラスト処理(1種ケレン相当)を施すこととした。

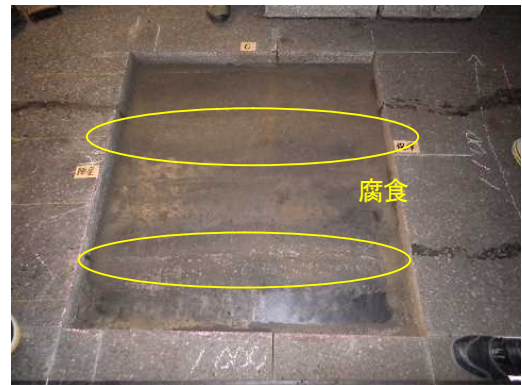
写真-8 調査箇所C 鋼床版上面状況

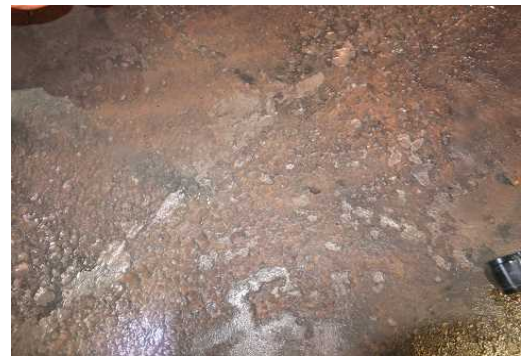
腐食した鋼床版の健全度評価において、腐食状態が孔食の場合には、最小板厚を用いることによって過小に評価される傾向にあり、平均板厚を用いることによって適切に評価可能であることが明らかになっている²⁾。ここでは、図-6に示す箇所の平均板厚をディプスゲージにより計測し算出した。表-6には計測結果を示している。計測結果、平均板厚は11.544 mmであった。本橋では、必要板厚が下記の計算により10.85 mmであることから、鋼床版は所用の耐力が確保されていることが確認された。

写真-9 調査箇所B 腐食箇所接写
