# 積雪寒冷地における用水路の補修工法について —コンクリート表面被覆工法のモニタリング結果（第2報）—

札幌開発建設部 農業整備課 ○岡下 敏明  
石岡 浩一  
北村 英士

積雪寒冷地におけるコンクリート用水路の凍害対策として、コンクリート表面の凍害劣化に対する補修工法の有効性を検証するために、幌加内幹線用水路において凍害抵抗性、付着性、ひび割れ追従性、防水性、耐候性に優れた工法として選定した3工法（靱性モルタルライニング工法、クリークライナー工法、OM水路ライニング工法）の施工初期（施工後3年目）における経年変化について、経過報告するものである。

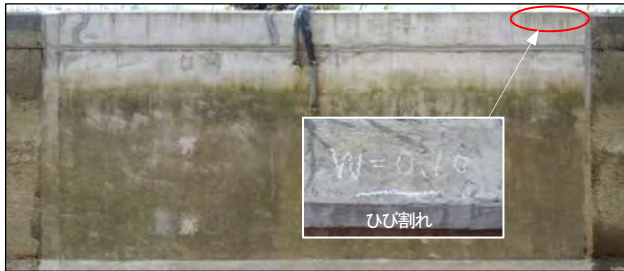
写真-3 A工法の用水路側壁面

A工法(写真-3), B工法(写真-4)とも、温度収縮によるひび割れがみられた。B工法は、側壁天端付近に微細ひび割れが多数みられ、ひび割れ箇所数とともに幅、長さが増加している。C工法(写真-5)は、施工直後に天端に長さ2cmほどの亀裂を確認したが、進行していない。

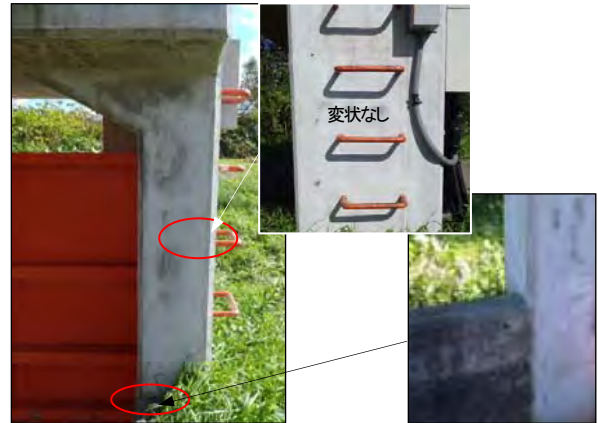
写真-6 A工法の門柱の状態

A工法(写真-6)は、現在においてもひび割れ等の変状はみられず良好な状態である。

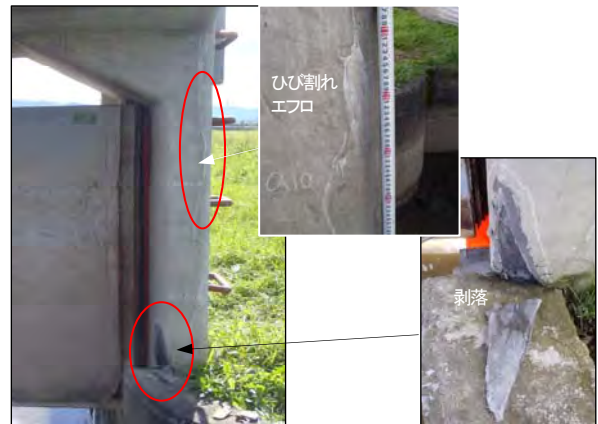
写真-7 B工法の門柱の状態

B工法(写真-7)は、門柱に沿って連続した縦方向の温度収縮によるひび割れがみられた。これらのひび割れには、エフロの流出を伴う。ひび割れ数、幅、長さは、用水路と同様に経年とともに増加の一途を辿る。門柱の基部においては、3年目の春に被覆材が剥落した。

どの部位においても、多数のひび割れ等の変状を確認した。これらのひび割れは、乾燥収縮による初期ひび割れ後に、水分の供給を受け凍結融解作用により経年とともに著しく増加しているものと推察する。ひび割れには、エフロレッセンスの流出を伴っているものが多くみられることから、降雨水や融雪水の内面浸透経路があるものと想定される。この浸透水は界面に相当範囲の供給があり、これらの凍結膨張が最終的に被覆材の剥落に繋がるほどの外力となって作用していると推察する。

この結果は、母材の湿潤状態、水分の供給のほか、冬期間の施工管理方法にも影響を受けている可能性がある。本工法の寒冷地への適用には、プライマーの種類、各層の接着方式、養生方法など再考すべき課題がある。

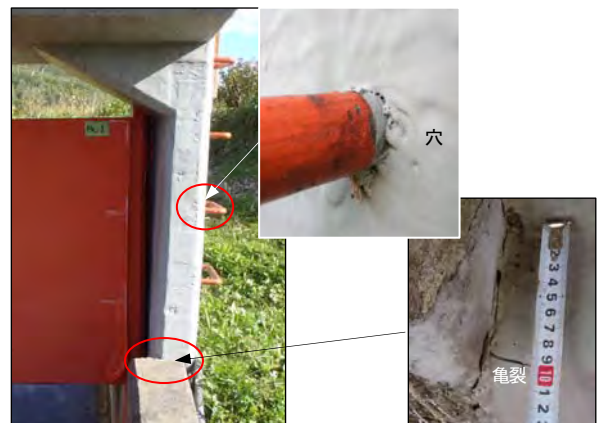
写真-8 C工法の門柱の状態

C工法(写真-8)は、タラップまわりや既設との境界において、施工時の欠陥と思われる穴や亀裂を確認した。しかし、経年における変状の進行は認められない。

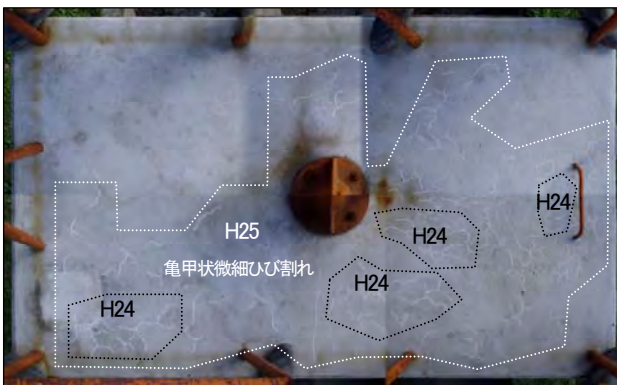
写真-9 A工法の操作台上面の状態 (上から)

A工法(写真-9)は、操作台上面に亀甲状の微細ひび割れがみられた。これらは、初年度はみられず、2年目から部分的に20~30cm四方の範囲で出現した。3年目には全面積の半分以上にまで広がっている。

母材が新材の場合において多数の微細ひび割れがみられ、年々増加傾向にある。これは、新しいコンクリートと被覆材の収縮率の違いにより界面で互いに異なる挙動を示し、それをポリマー成分の付着力が拘束することで初期のひび割れが入る。このひび割れや界面に水分が供給されて凍結融解作用を受け、経年とともに全体的に広がったものと推察する。

したがって、現段階においては、母材が既設の場合には、寒冷地に適用可能な工法であると判断できる。新材の場合には、今後の経過をみて判断する必要がある。

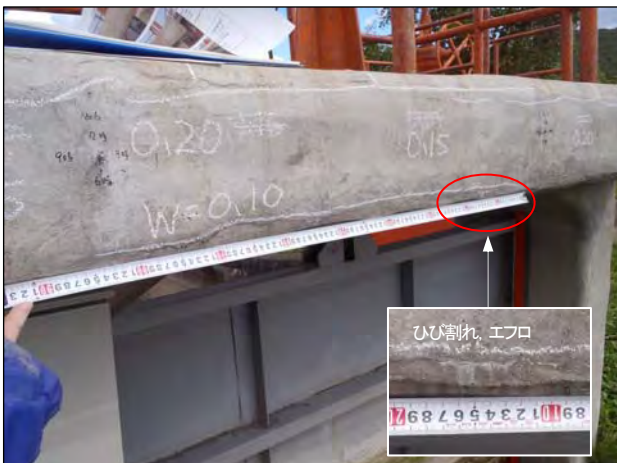
写真-10 B工法の張出スラブ側面の状態

B工法(写真-10)は、張出スラブの側面(4面とも)に横方向のひび割れがみられた。これらは、上部と下部に連続して発生しており、経年とともにひび割れ幅が増幅し、エフロの流出量も増えてきている状態である。

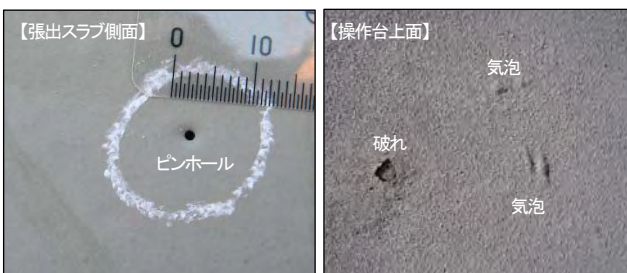
写真-11 C工法のピンホール、破れ、気泡の状態

C工法(写真-11)は、張出スラブ側面のピンホールおよび操作台上面の気泡や破れ箇所を確認した。これらは、施工時に発生したものである。現在において、ピンホールまわりの剥がれや破れ範囲の増加、気泡の破裂などといった劣化の進行は認められない。

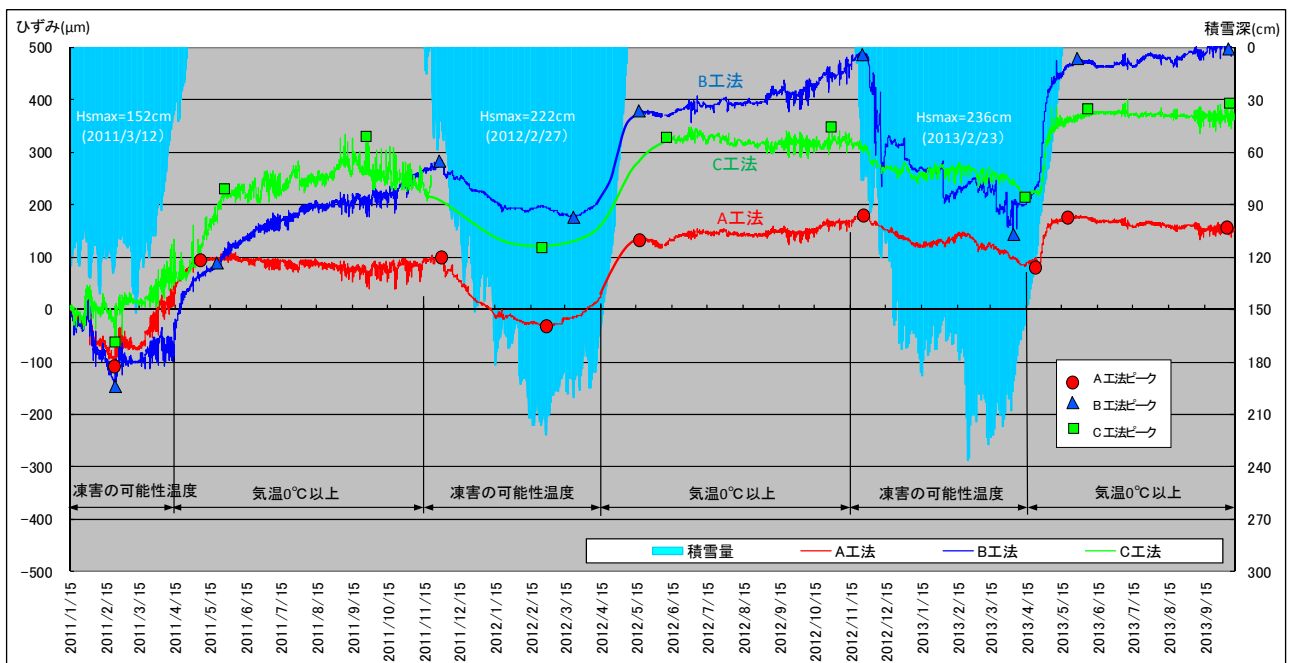
図-6 用水路の表面ひずみの経時変化

ひずみの経時変化は、大別して冬期(2月下旬~4月上旬)、春期(5月下旬~6月上旬)、秋期(10月下旬~11月下旬)にそれぞれ伸収縮のピークがみられ、これを毎年繰り返している。これは、気温の変化や側壁面への日射時間および用水路側壁の変形に伴う伸収縮によるものである。冬期は、積雪深の増加とともに積雪荷重や凍上力、雪底力といった寒冷地特殊荷重の作用により側壁が水路内側に変形し収縮する。春期からは、融雪、通水開始とともに一気に伸び領域に移行し、夏期の日射による昼夜変動を繰り返しながら秋期に伸びのピークを迎え、降雪とともに再度、収縮を開始する。

A工法は、毎年、同じような経時変化をしており、伸収縮量は年々減っている。全体的に横ばいに経過し特異な挙動はみられない。積雪深とも相関的な収縮過程を経過している。

B工法は、毎年、異なる経時変化をしており、伸収縮量は年々増加している。全体的に右上がり経過し、降雪直前まで伸び量が增大し、秋期のピーク値が大きいことや降雪後に一気に収縮するところに特異な挙動を示している。これは、母材との付着強度の低下が主要因と考えられ、被覆材そのものの伸収縮を示していると推察される。また、B工法は表面が無機系ではあるが、内部の樹脂系シートが、エチレンと酢酸ビニルの合成樹脂であるため、有機系のC工法と同等以上の伸びを示すものと推察される。

C工法は、A工法と同様な経時変化を示している。冬期の収縮過程も近似している。A工法との違いは、初期の伸び量が多いことである。これは、無機系に比べ樹脂成分の含有量が多いことによる塑性変形量と考えられる。
