コンクリート開水路の補修工法に関する 評価について

－（第 2 報）－

函館開発建設部 農業開発課 ○高嶋 憲太
久本 俊幸
神 昭良

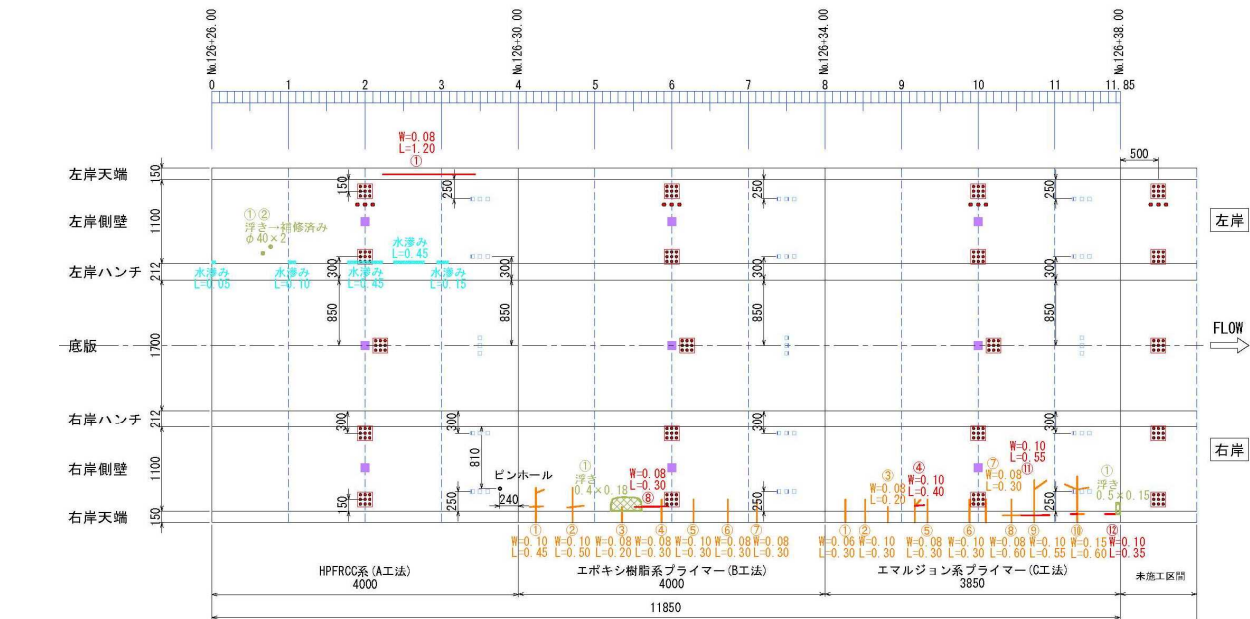
図-3 近接目視によるスケッチ図

外観の目視調査では、1 年目に複数のひび割れが（図-5 橙色）B・C 工法発生し、2 年目は各工法でひび割れが増えていた（図-5 赤字）。補修が必要なひび割れ幅 0.2mm 以上のクラックは無かったが、右岸の肩部に集中してクラックが発生しており、内部からのひび割れ、周辺に盛り上がりがないことから乾燥収縮によるものと考えられ、冬期の凍結融解による凍害の発生は見られない。

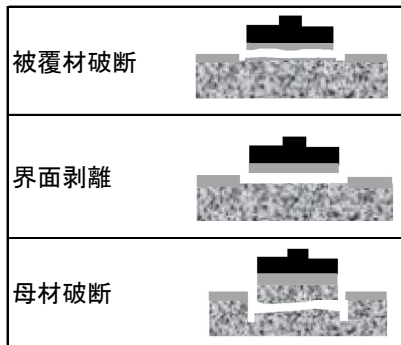
図-4 付着試験の破断面のイメージ図

付着強度試験(表-5)においては、2年目で全ての測点で基準値1.0N/mm²を上回る結果となった。特に、施工直後の計測で軒並み1.0N/mm²を下回ったB工法、C工法においても数値が安定している。(図-4)。

平成27年から付着強度試験を実施しているが破壊試験であるため同位置での調査が不可能なため数値にはばらつきがある。

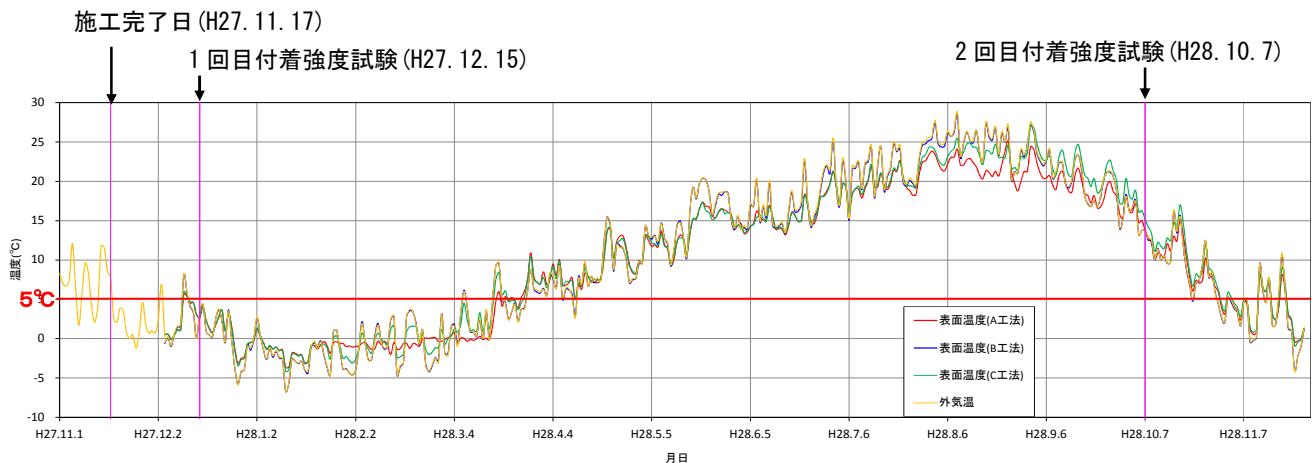
図-7 観測気温履歴図

図-7に示すようにB工法、C工法付着強度測定を行うまでの養生期間（平成27年11月17日～平成27年12月15日）で5°C以下が多いことから注、低温養生となり強度発現が遅延し、施工直後の付着強度が得られなかったと考えられる。

注)平成27年度施工時では防寒対策は行っていたが、適切な気温の保持ができていない可能性のため

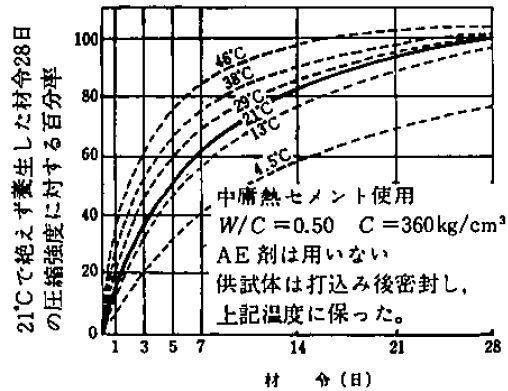
図-6 温度毎の材齢と圧縮強度の関係

コンクリート材料は、図-6のように5°C以下で養生した場合、材令28日では80%程度の強度となることから、補修材料にも同様の現象があったと考えられる。
