豊平川8号床止における老朽化対策について —河道特性を考慮した床止の設計—

札幌開発建設部 札幌河川事務所 計画課

豊平川の床止群は、河床低下対策など河道の安定化を目的に昭和25年から昭和48年にかけて設置された。しかし、長年の流水の作用により破損、磨耗、空洞化等が生じており、洪水時の安全性が損なわれている状況にあったことから、平成19年より順次改修工事を実施しているところである。本論文は、床止群のうち8号床止において、平成23年9月洪水の影響による河床変動形状等を考慮した床止施設設計について報告するものである。

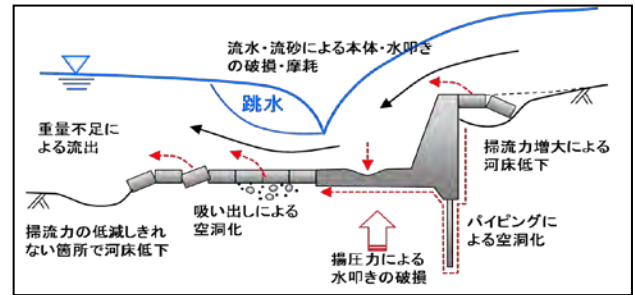
過去の被災事例から被災メカニズムを推察すると、空洞化と摩耗が大きな要因と考えられ、摩耗箇所が発生したクラック部からの吸出しやパイピングが空洞化を引き

起こしていると考えられる（図- 3参照）。また、護床工の重量や敷設長不足による下流部での河床洗掘が要因となり、被災が発生した事例も確認されている。

図-3 床止周辺で発生する水理現象と被災要因

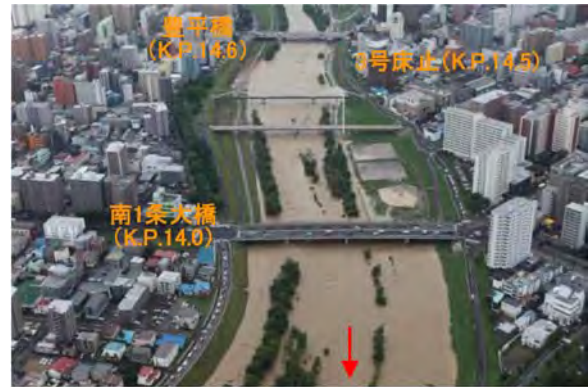
図4 平成23年出水状況（6日15時頃、KP14.0付近）

平成23年9月出水は、昭和56年洪水以降最大規模の出水であり、氾濫被害はなかったものの、流下能力の低い箇所で大水量が冠水（図-4参照）し、護床や根固めブロックの流出などが発生した。

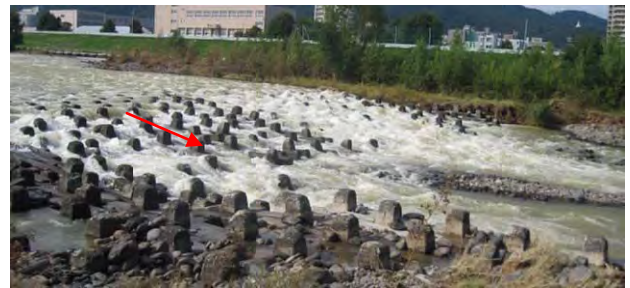
図5 床止工下流側護床工直下流の洗掘（右岸側）

平成23年の出水により、8号床止の下流に深掘が生じ、現況床止落差1.2mに対して下流護床直下で2m以上の落差が生じた（図-5参照）。平面2次元流況解析による再現結果によると、床止下流で流速が減勢されず、下流護床工を超える範囲まで射流となることによって、大きな深掘れが生じたものと推察される（図-6参照）。

平成23年の出水において床低下部で大きな洗掘が生じた原因は、前述した洪水時の流況と床止形状に起因したものに加え、以下の通り河床低下の進行とそれに伴う局所洗掘等に起因したものであると考えられる。

- ① 8号床止は落差が小さく床止全体が斜路形状になるため、減勢効果を十分に発揮できず、床低下部まで射流が発生し流速が大きくなりやすい状況にあった。
- ② 河床低下の進行に伴い、ミオ筋の固定、砂州の樹林化が進行し、河岸際で局所的な洗掘が発生しやすい状況であった。
- ③ 河床低下の進行により現状の下流護床が屈倒した状態となり、破損しやすい状況となった。

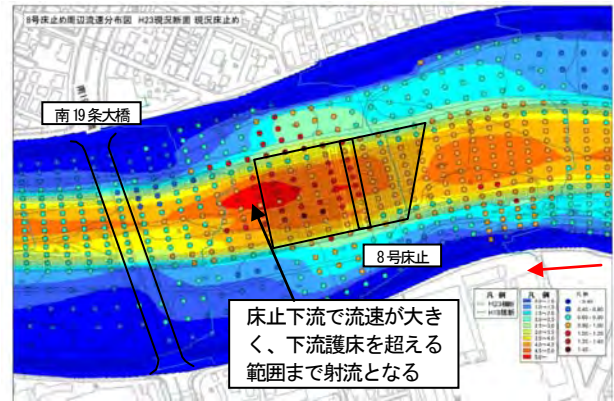
図6 平面2次元解析結果（平成23年9月出水時）

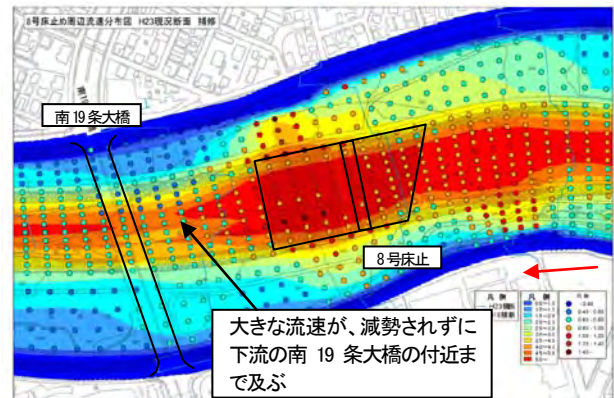
また、整備計画目標流量を対象とした平面2次元流況解析においても、平成23年の出水と同程度の大きな流速が発生した場合、床止で減勢されずに下流の南19条大橋の付近まで及ぶことが推定されている（図-7参照）。

図7 平面2次元解析結果（整備計画目標流量）

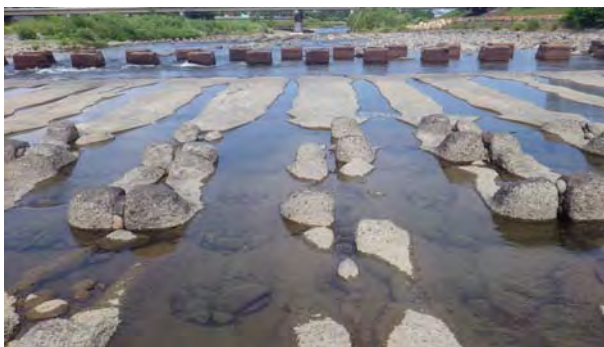
- ① 8号床止は昭和48年に設置され、築後37年（検討当時）が経過しているため老朽化が顕在化し、特に天端部のコンクリートの摩耗が著しく、機能維持が困難な状況である。（図-8参照）
- ② 水理計算に基づく作用外力に対する安定照査において、揚圧力に対して本体厚が0.2~0.4m不足しており、構造物としての安定性に問題がある。
- ③ 現況河道に対して、既設形状では減勢効果が不十分であり、床低下部において局所洗掘を助長するため橋梁等の構造物への悪影響が懸念される。

図8 床止工天端の摩耗状況

改修方法は、既設補修案と全面改築案について比較検討を行い、流況改善による安全性向上と護床工範囲の効率化、環境保全（魚類の遡上性等）で有利となることから、全面改築を行う計画とした（図-10、表-8参照）。
 摩耗対策としては、経済性、施工性を勘案して「普通コンクリートによる増し厚工法（量的対策）」を採用した。なお、摩耗予測量は摩耗実績に基づく予測量と床止落差との関係を踏まえて将来摩耗量0.5mを設定した。

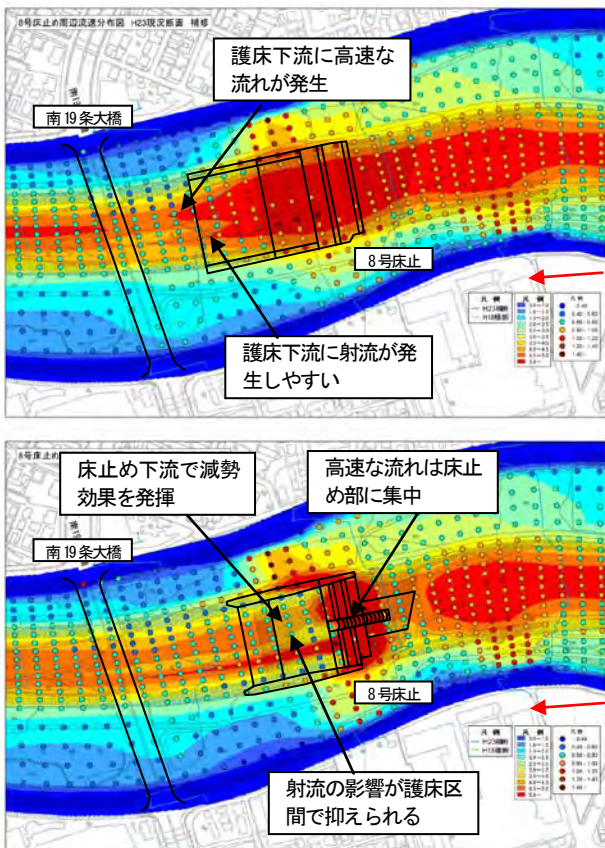
一方、現況落差と落差改善を図った場合の整備計画目標流量を対象とした平面2次元計算解析結果の比較（図-9）によると、落差を拡大することで、流速の速い箇所が床止区間に集中し、下流に減勢効果が確認できた。また、床止工に起因する高流速・射流発生区間の抑制が図られ、河床保護工の範囲も狭く設定できることから、落差を拡大し流況改善を行うメリットが大きいことを確認した。

図-9 床止改修による流況改善（整備計画目標流量）
 (上図：既設補修(落差1.3m)、下図：全面改築(落差2.6m))
