排水路の鋼矢板の表面塗装による補修について — 施工年度におけるモニタリング調査結果 —

稚内開発建設部 農業開発課 ○角野 豊
宮崎 武博

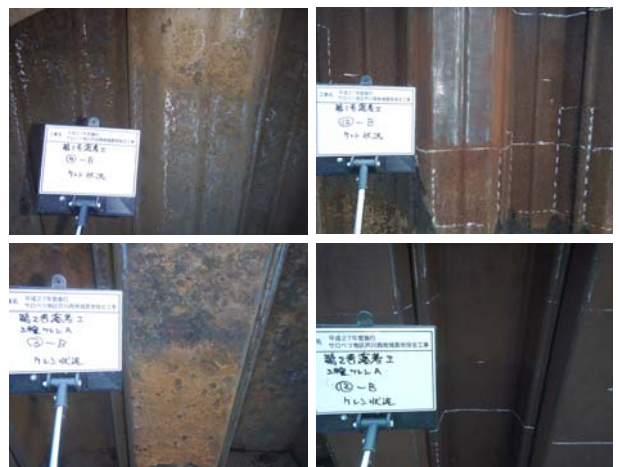
写真-2 ケレン後の状況

施工工程等を表-4に示す。素地調整は、2種ケレン、3種ケレンとも電動・手工具を使用した。作業時間は発錆状態により左右され、ケレン種別と作業時間に関連性は見られなかった。鋼矢板表面が無塗装で錆が全面的に発生しており、土中部の腐食が激しい部分においては、3種ケレン程度では錆除去が難しい状況であった。（写真-2）。

左上：第1号土中部、右上：第1号気中部
左下：第2号土中部、右下：第2号気中部
（表-4の素地調整施工日に撮影）

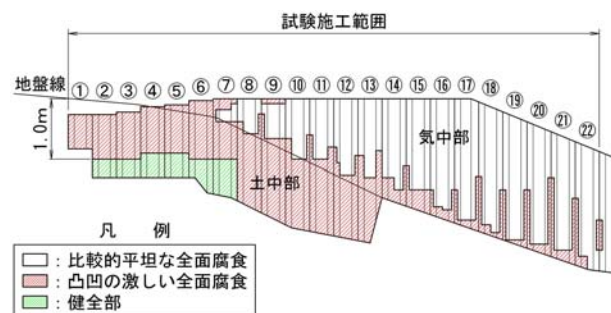
図-5 腐食の範囲（第1号落差工）

土中部は、地盤から約1.0m以深には錆層が確認されず、健全部が存在した（写真-5、図-5）。

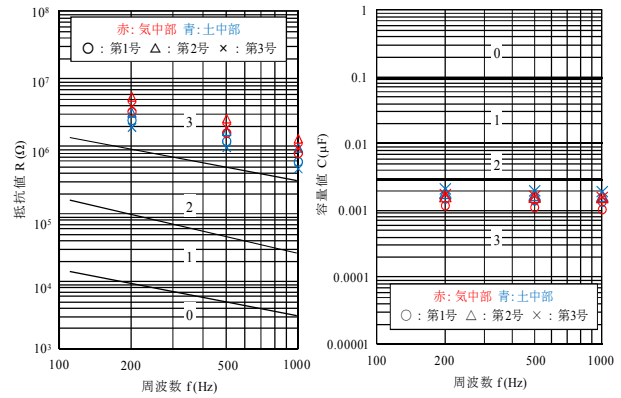
図-6 塗膜インピーダンス評価
(図中の数値範囲は評価点)

インピーダンス計測器での測定値を変換後、塗膜インピーダンス評価図にプロットした(図-6)。いずれの周波数でも抵抗値で3、容量値で3の評価となり、劣化度はD評価であった。

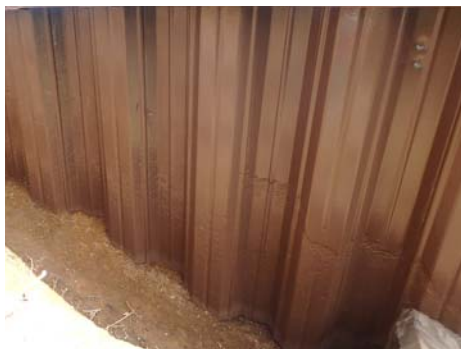
写真-6 補修後の外観(第1号落差工)
(平成27年9月1日撮影)

さび、ふくれ、われ、はがれは確認できず、劣化度はD評価であった(写真-6、表-8)。
