平成27年度

新千歳空港におけるローディングエプロンの水たまり解消に向けた現地調査

札幌開発建設部 千歳空港建設事業所 第1工務係 ○新谷 秀幸
小川 瑛司
川内 宏哉

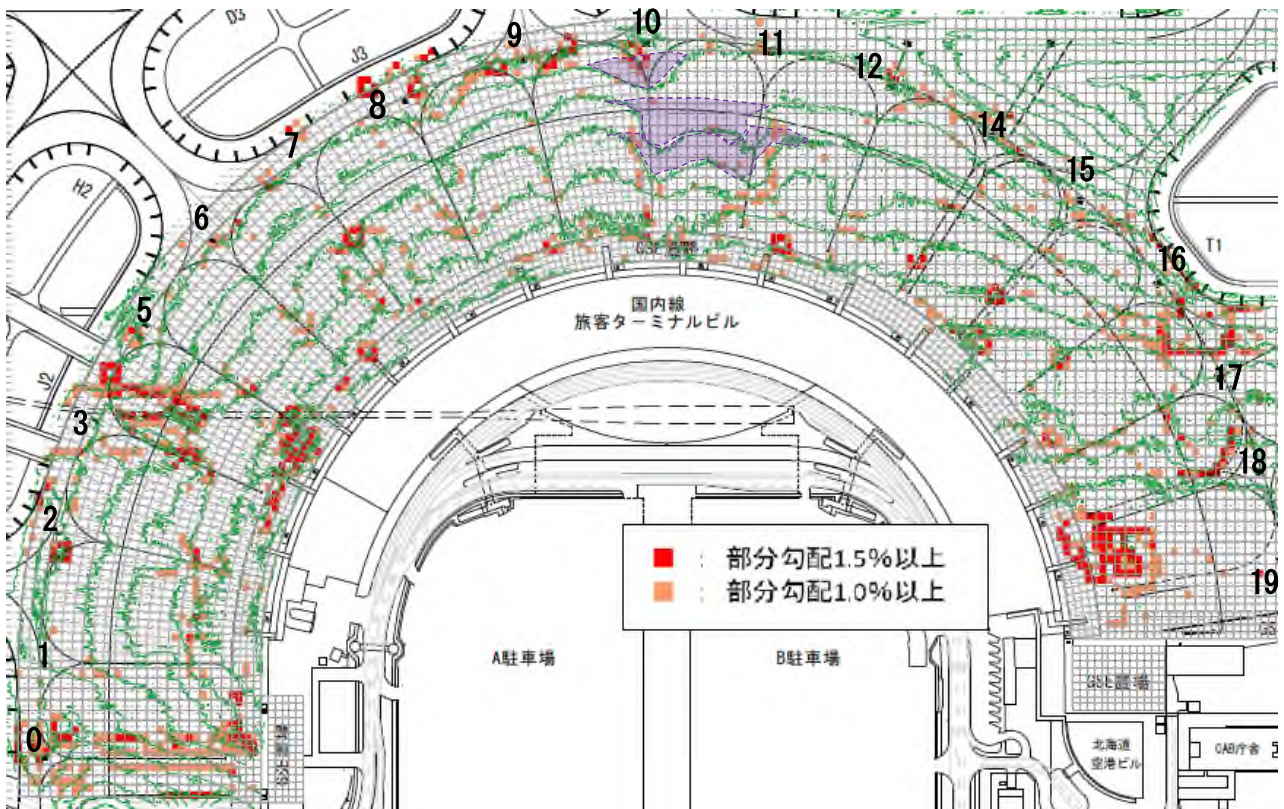
図-1 現況高さコンターと基準勾配逸脱箇所

三次元計測システムで取得したデータによる現況高さコンター(10cm 間隔コンター: 緑色線)に基準勾配逸脱箇所を記載したものを図-1に示す。現況高さコンターが、国内線旅客ターミナルビル側に伸びてきていることから、多くの箇所で建設時よりもエプロン高さが低くなっている結果となった。特に10番~11番スポットが顕著になっている(紫着色部)。また、エプロンの勾配(部分勾配)は、雨水の排水性を考慮し、1%以下を原則とすることが定められており、基準を超えている箇所が散見される結果となった。

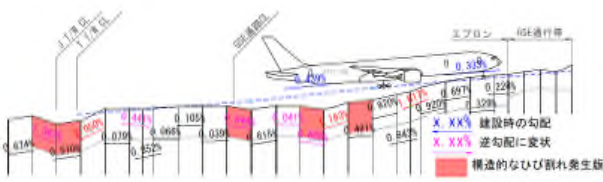
図-2 三次元計測データによる断面図（駐機11番スポット）

建設時の高さ及び勾配を水色破線、構造的破損が生じている版を桃色着色で表している。結果として、全てのスポットのいずれかの箇所で建設時と逆の勾配に変状している舗装版が確認された。また、多数の舗装版が建設時の勾配を維持出来ていないことが確認された。舗装版の高さについては、GSE 通行帯より駐機位置側から主脚の停止位置にかけて、特に低くなっていることが確認された。

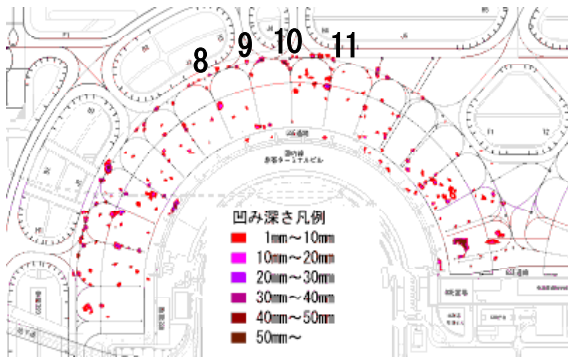
図-3 滞水箇所・深さを示す平面図

図-3 に滞水箇所及び深さを示すが、滞水箇所は全体的に分布しており、特にスポット軸線上に多くみられる。J誘導路も、全体的に逆勾配に変状し滞水箇所が分布しており、特に 8 番～11 番スポットの後方に多くみられる。写真-4 にも示すように、雨天時における目視からも全体的に水溜りがあることが確認されている。

また、荷重伝達率が85%以下の目地部と図-3に示した滞水箇所が概ね重なっている傾向が見られた。

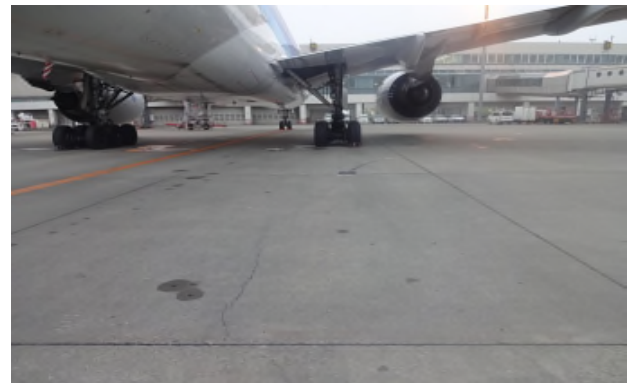
現地における目視では、駐機7番～12番スポットの導入線付近で、構造的ひび割れが発生している版が確認された。また、J2～J5誘導路にかけても、誘導路中心線沿いの版に構造的なひび割れが発生していた。

写真-5 駐機9番スポットにおける主脚位置のひび割れ

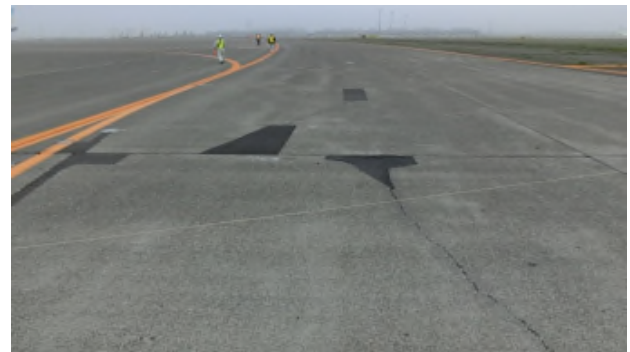
写真-6 J3～J4誘導路のひび割れ

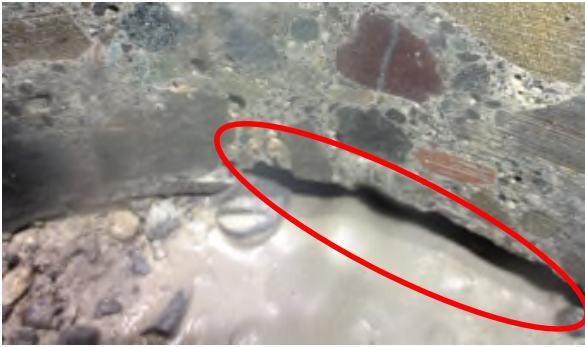
コープを挿入して舗装版下の空隙を調査した。その結果、2~3mmの空隙が見られた箇所があったが、後述するFWD調査結果から大きなたわみではないことが分かっているため、舗装版に大きな影響を与えているとは考えにくい。

写真-7 コア採取後の空隙状況 (駐機15番スポット)

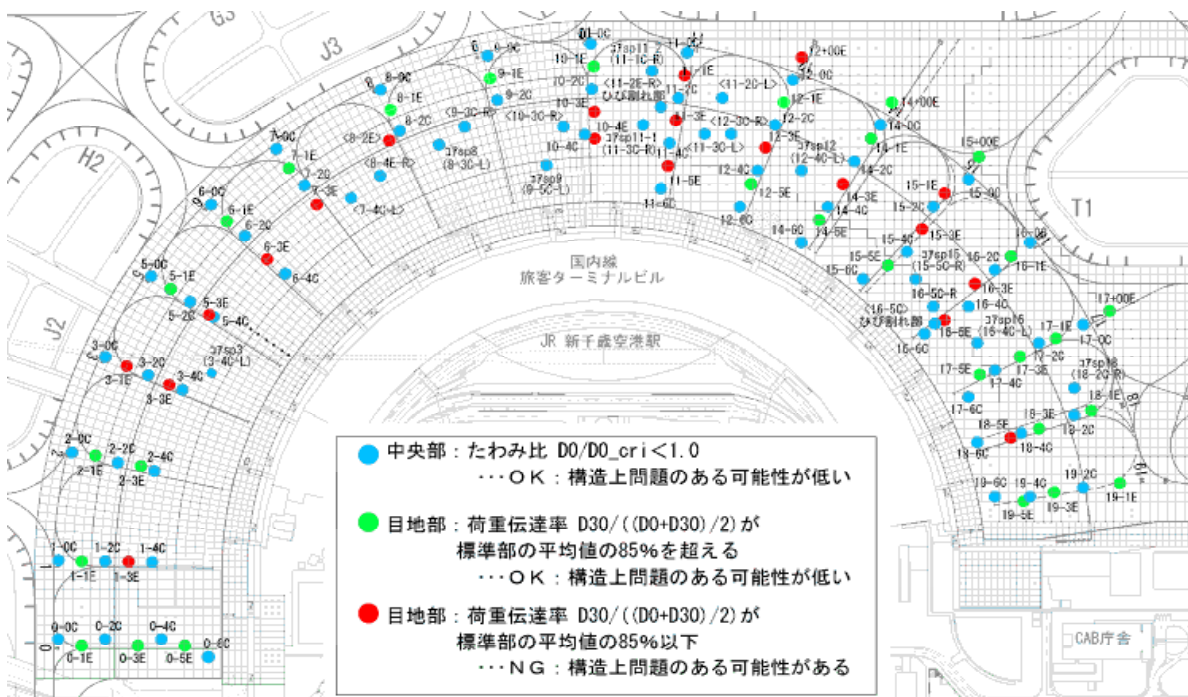
図-5 FWD調査位置及び調査結果

図-5に調査位置、たわみ比及び荷重伝達率の算出結果を示す。コンクリート舗装版中央部について測定した結果、全ての地点でD0たわみ比が1.0を超えない(理論値を超えない)結果となった。また、ひび割れ部の荷重伝達率についても、85%を超え、版としての一体性を維持している結果となった。

次に、版の目地部について測定した結果では、測定50点中18点でD0たわみ比が1.0を超える結果となった。また、目地部の荷重伝達率を算出した結果、50点中20点で85%を下回る結果となった。

これらより、コンクリート舗装版の目地部については、構造上問題のある可能性が懸念される。
