排水路の鋼矢板落差工における表面補修工法の適用性

稚内開発建設部 農業開発課 ○須藤 勇二
岩渕 直人

総合農地開発事業「沼川地区」で造成された排水路の落差工には鋼矢板・軽量鋼矢板が用いられており腐食が進行しているため、ストックマネジメント技術高度化事業により表面補修の試験施工を平成27年度に行った。

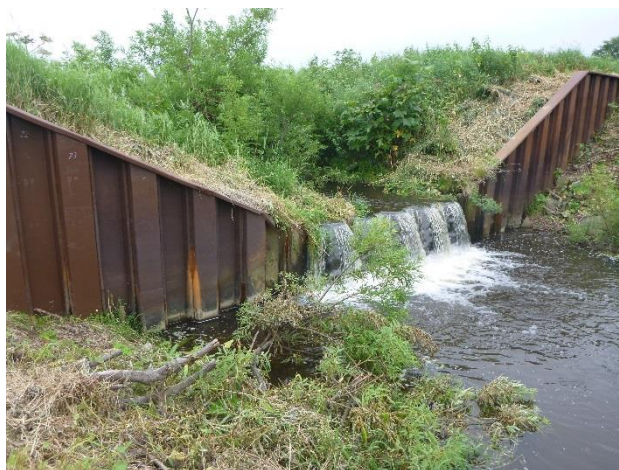
写真-1 鋼矢板落差工

総合農地開発事業「沼川地区」は昭和51年度から平成2年度までに実施された地区であり、排水路の落差工の止水壁には、軟弱地盤という条件から、鋼矢板又は軽量鋼矢板が用いられている（写真-1）。これらの鋼矢板は施工から20年以上が経過しており腐食が発生している。

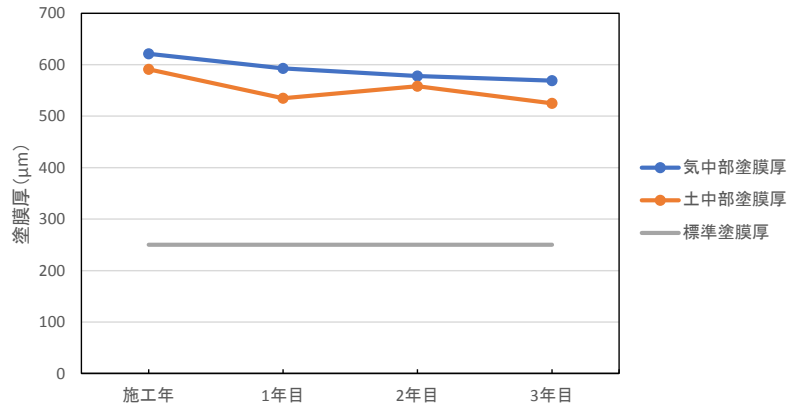
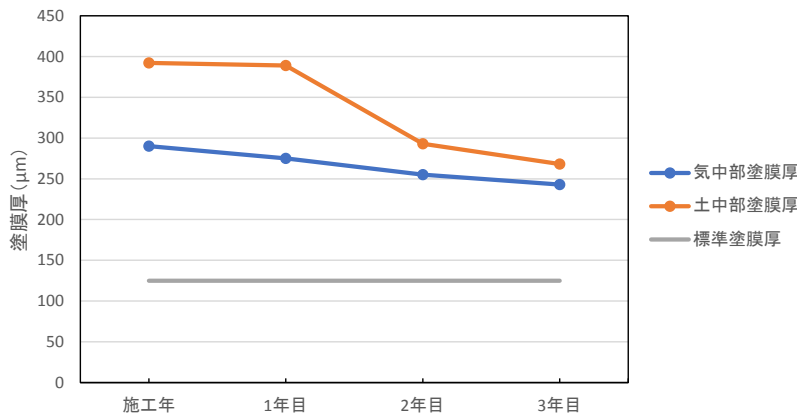
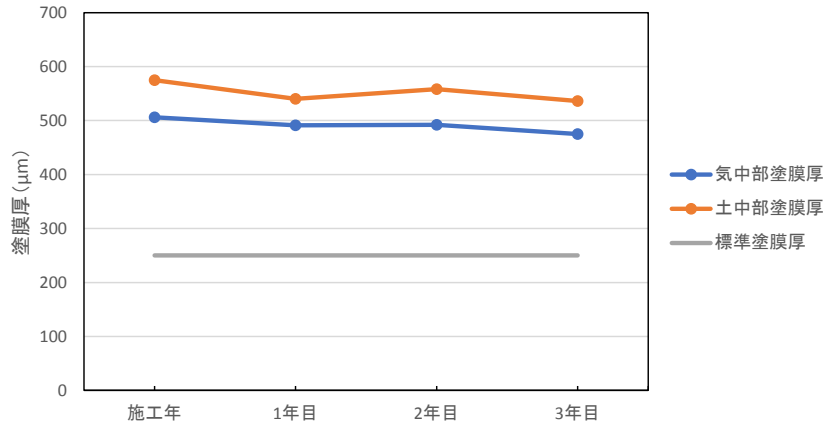
塗膜厚は全ての落差工で減少傾向にある。塗膜厚の減少は溶剤の揮発によるものと推定される。なお、第2号落差工の土中部の減少量が他と比べて大きいことから、揮発以外の要因による減少が始まっている可能性がある。

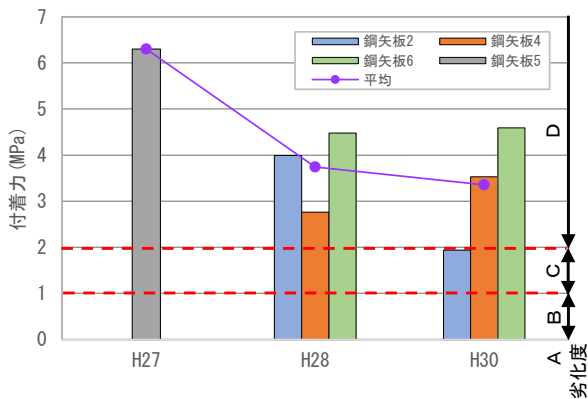
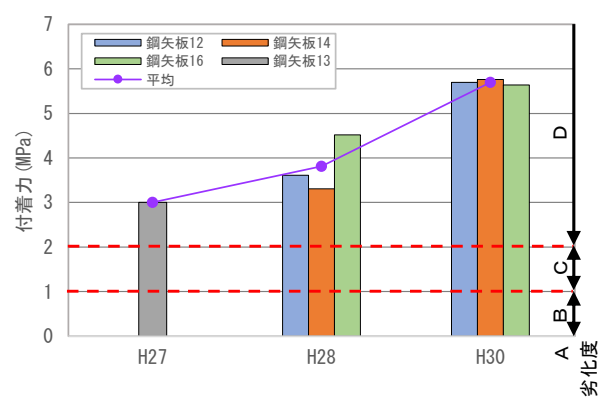
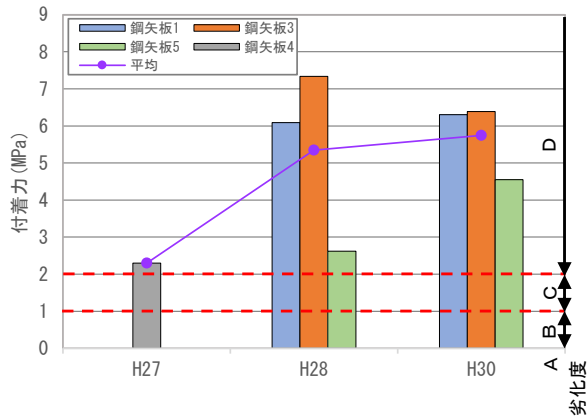
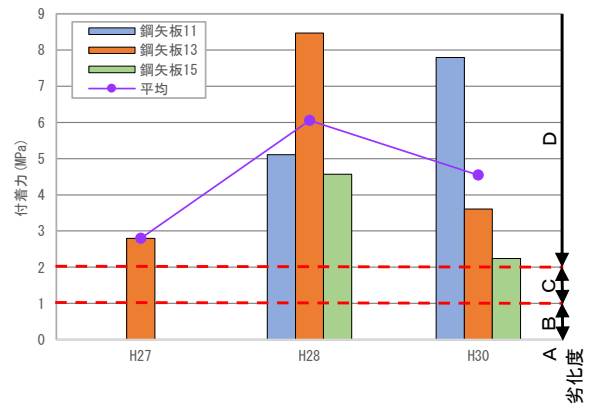
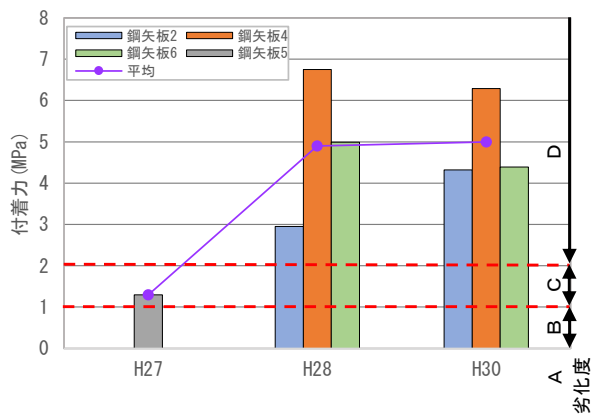
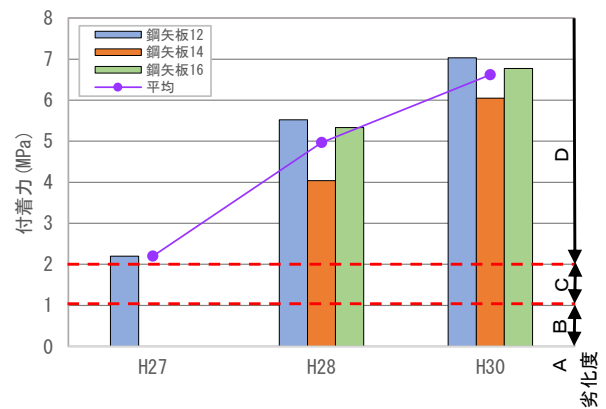
ほぼ全ての箇所において2.0MPa以上で劣化度はDであり、全ての工法が付着性に関し有効と評価できる。

測定値の多くは時間の経過とともに増加か安定傾向にあるが、第1号落差工の鋼矢板2、第2号落差工の鋼矢板13・15は低下している可能性があり、これらの結果は、塗膜インピーダンスの評価とも符合している。

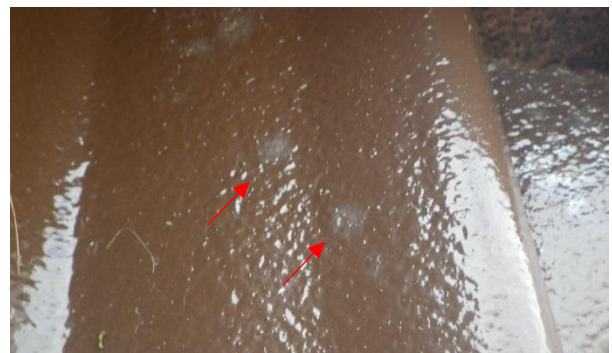
写真-2 第2号落差工気中部の変状

外観調査の結果、全ての落差工について劣化度はDと判定した。ただし、第2号落差工では、写真-2のように気中部に局所的な変色や粒状の膨れが見られた。分析の結果、これらの変状は矢板と塗膜の界面での錆びと判明したことから、今後、劣化が進行していくことが想定される。
