塩害により劣化したコンクリートの 機能診断事例について

—潮見幹線排水路開渠工の機能診断から設計まで—

留萌開発建設部 天塩地域農業開発事業所

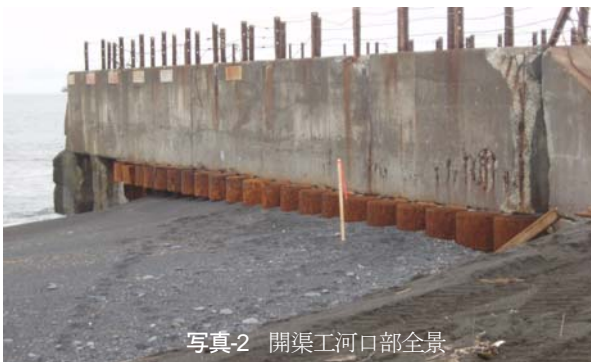
写真2 開渠工河口部全景

塩害によるコンクリートの劣化が顕著であり、露出した鉄筋が腐食している。基礎保護工の腐食・欠損も著しく、開渠本体に不同沈下が生じている。

全般目視調査と継手部の鉛直変位測定の結果、直接基礎である汀線付近の左岸側（南側）には最大箇所でも100mmの不同沈下が生じていて、目地にクラックが認められ、コンクリートには幅0.2~0.8mmのひび割れが多数発生している。剥離・欠損は開渠先端左岸側の側壁に集中し、鉄筋が露出している。

健全度が S1 と評価された河口部・取付部は、既設構造物の取り壊し撤去を行い改修とする。

河口部・取付部は、塩害、凍害、波浪による摩耗など躯体部の劣化が激しく、鉄筋露出による腐食が進行し、遮水鋼管矢板は波浪により躯体工先端部が全て流失、側面の地上部分は著しい腐食により欠損している状態で遮水機能が失われている。また、基礎地盤の吸出しによる脆弱化による不同沈下が確認されている。開渠工の劣化要因を踏まえると塩害による影響が非常に大きく、立地条件から塩害対策が特に重要と考える。そこで躯体工、鉄筋工、基礎工、遮水工について塩害、凍害、摩耗対策を行い、長期に亘り排水機能の保持を図る。

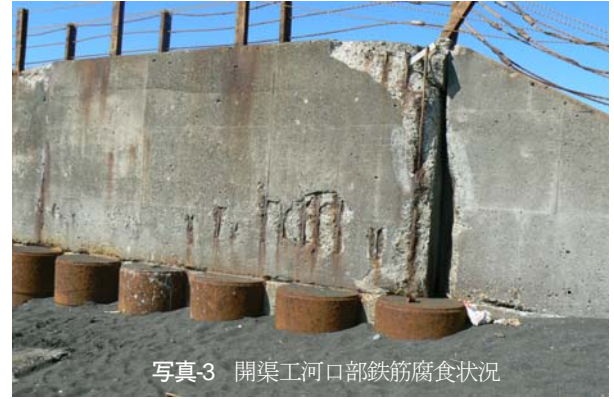
写真3 開渠工河口部鉄筋腐食状況

ドリル法による中性化深さは最大地点でも2mm程度であったが、コンクリートコアでは開渠先端から汀線までの区間で、表面からの深さ10~12cmの範囲に塩化物イオンが確認された。また、主鉄筋の深さで発錆限界値³⁾の1.2kg/m³を超えている箇所があり、開渠先端付近で行った鉄筋腐食調査でも、はつり出した鉄筋に腐食が確認された。

劣化の状況	劣化要因
ひび割れ (開渠工躯体コンクリート)	<ul style="list-style-type: none"> ・本施設は、海に突出しており、日本海北部の過酷な海象条件にあること、また、前歴事業時には塩害に対するコンクリート配合等の技術が発展途上にあった。 ・平成20年度の施設機能診断でコンクリートの塩化物イオン濃度を測定した結果、主鉄筋位置で最大2.8kg/m³ (発錆限界値: 1.2kg/m³) あり、コンクリート内部に塩化物イオンの浸透が確認された。 以上から開渠工本体は、塩害によりコンクリートの著しい劣化が発生し、鉄筋の露出及び腐食が進行している。
鋼材の腐食・欠損 (基礎保護工(鋼管矢板杭))	<ul style="list-style-type: none"> ・日本海北部の過酷な海象条件にあること、また、前歴事業時は、塩害に対する鋼材の防食技術が発展途上であった。 このことから、現在、排水路基礎保護工(鋼管矢板杭)は塩害により腐食・欠損している。
不同沈下	<ul style="list-style-type: none"> ・排水路基礎保護工の腐食・欠損に伴い、基礎杭(鋼管杭)が腐食し、不同沈下が生じていると想定される。 ・直接基礎の地盤が波浪による吸出しにより脆弱化し、不同沈下が生じていると想定される。
