# 道北沿岸地域における 建築外装材の劣化に関する一考察

留萌開発建設部 施設整備課 ○貝塚 昌宜  
茶谷 直弘  
稚内開発建設部 施設整備課 坂井 文哉

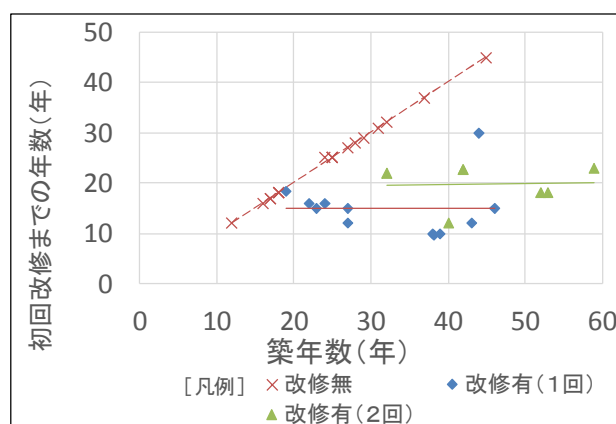
図-2 築年数と初回改修までの年数

傾向を読み取るために、改修の有無による築年数と初回改修までの年数の分布図を作成し、回帰直線を求めた。初回改修までの年数を見ると、築年数21年以上の施設のおよそ7割で、11年から20年の間に改修が行われていた。

- ・図-2 築年数と初回改修までの年数の関係から、標準的な修繕周期と同様に塗り仕上げ材の初回改修は10年、長い場合でも15年を目途に計画する必要がある。
- ・図-3 築年数とひび割れの施設評価値の関係から、標準的な更新年数と同様に大規模修繕を15年、長い場合でも20年を目途に計画する必要がある。
- ・建具等の開口部が多い面は下地クラックが要因のひび割れが発生しやすいことから、下地の補修も行う必要がある。
- ・図-4 外壁方位と劣化因子別の評価値の関係から、特に南面の温度変化が塗り仕上げ材の劣化に大きく影響していることから、定期的な点検、補修を行う必要がある。
- ・図-5の経年数と汚れの施設評価値の関係から、経年数と汚れには比例関係があることから、定期的な清掃を行う必要がある。

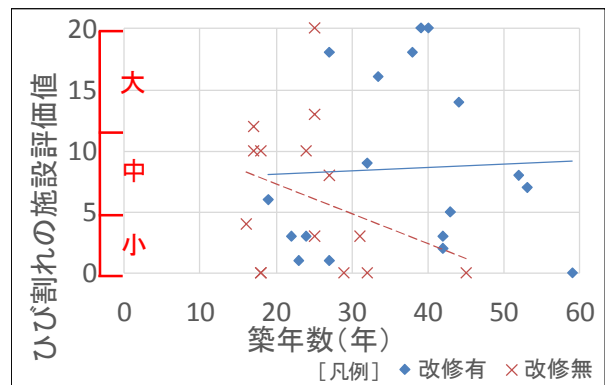
図-3 築年数とひび割れの施設評価値

改修「有」の施設では、築年数20年以降からひび割れの発生が見られ、40年前後でデグリー「大」の施設数が多い。これは、新築後20年程度で塗り仕上げ材の劣化の程度が大きくなるのが要因と考えられる。

改修「無」の施設では、築年数が少ないほど「ひび割れ」の施設評価値が小さくなる傾向が見られた。これは、築年数が増えるに従って、劣化の程度が大きい施設の改修が行われてきたことから、劣化の程度が小さい施設が未改修で残っているためと考えられる。

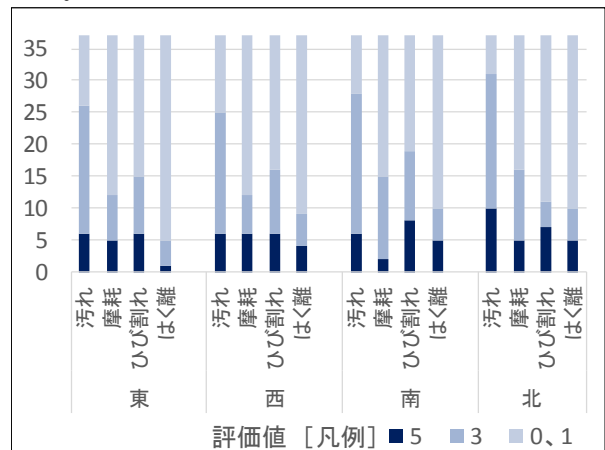
図-4 外壁方位と劣化因子別の評価値

劣化因子別にみると「汚れ」の評価値が全般的に北面で最も大きかった。これは、日当たりが悪い北面で苔等が発生しやすいことが要因と考えられる。

「ひび割れ」は、評価値「5」の施設数が南面で最も多かった。これは、温度変化が大きい南面で塗り仕上げ材のひび割れが発生しやすいことが要因と考えられる。

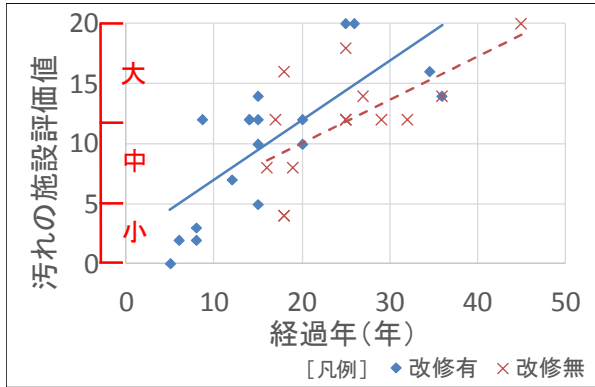
図-5 経年数と汚れの施設評価値

図-5に示す「汚れ」の施設評価値は、改修「有」の施設では経年数5年から10年でデグリー「小」の施設数、経年数11年から20年でデグリー「中」の施設数が多くなる。

改修「無」の施設では経年数10年から20年でデグリー「中」の施設数、経年数20年から30年でデグリー「大」の施設数が多く、経年数と比例関係にある。

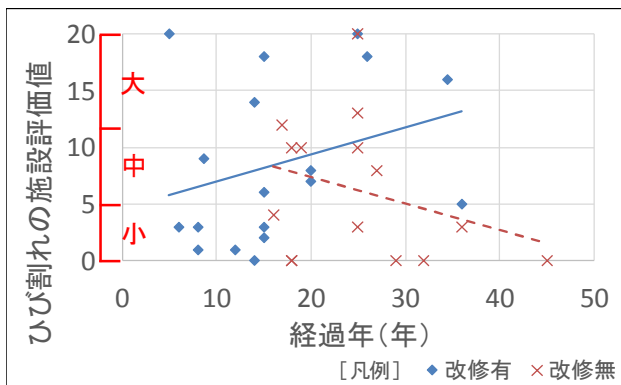
図-6 経年数とひび割れの施設評価値

図-6に示す「ひび割れ」の施設評価値は、改修「有」の施設では経年数5年から10年でデグリー「小」の施設数、経年数11年から20年でデグリー「中」の施設数が多く、施設の経年数と比例関係が見られる。

改修「無」の施設では、経年数に応じて「ひび割れ」のデグリー「中」、「大」の施設数が少なくなる傾向が見られた。これは、劣化の程度が小さい施設が、まだ未改修まま残っているためではないかと考えられる。

・図-6, 7の経年数とひび割れ、はく離の施設評価値の関係から、経年数とひび割れ・はく離には比例関係があることから、定期的な点検、補修を行う必要がある。

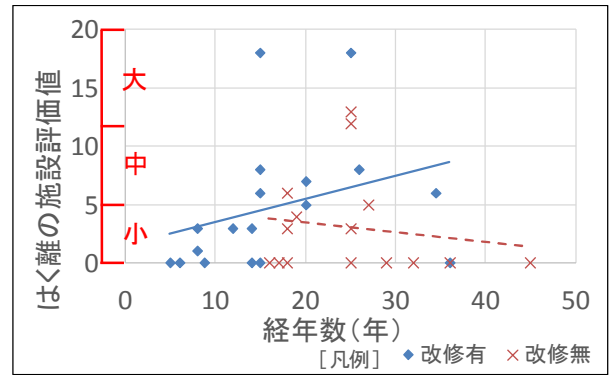
図-7 経年数とはく離の施設評価値

図-7に示す「はく離」の施設評価値は、全般的に小さいものの、デグリー「小」の施設数が多く、「ひび割れ」と似た傾向となった。

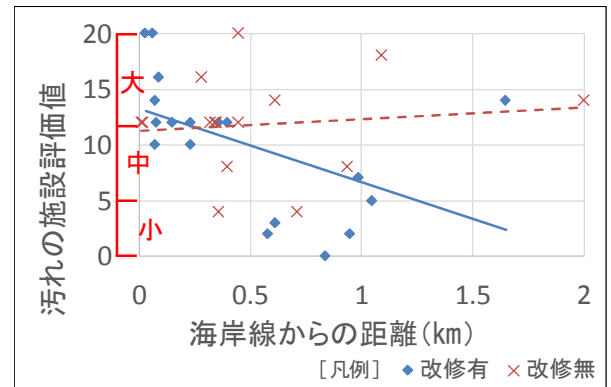
図-8 海岸線からの距離と汚れの施設評価値

図-8に示す「汚れ」の施設評価値は、0.5km以下で大きい傾向にある。特に0.2km以内では、改修「有」の施設でデグリー「中」、「大」の施設数が多い傾向となった。

・図-8, 9, 10の海岸線の距離と汚れ、ひび割れ、はく離の施設評価値の関係から、海岸線に近い施設ほど劣化の程度が大きいことがわかった。

特に海岸線から0.5km以下の施設では、塗り仕上げ材の汚れ、ひび割れが発生しやすいことから、定期的な点検を行う必要がある。

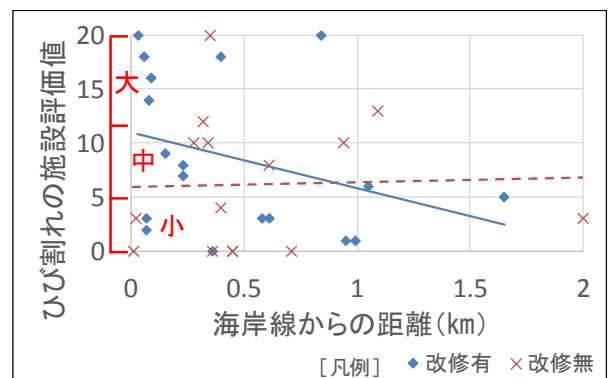
図-9 海岸線からの距離とひび割れの施設評価値

図-9に示す「ひび割れ」の施設評価値は、0.5km以下でデグリー「中」、「大」の施設数が多い傾向にある。特に0.2km以内では、改修「有」の施設でデグリー「大」の施設数が多い傾向となった。

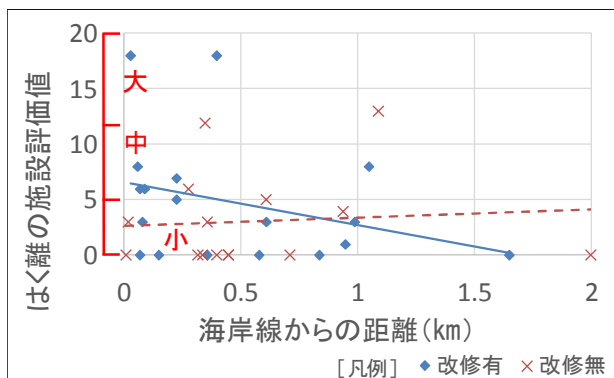
図-10 海岸線からの距離とはく離の施設評価値

図-10に示す「はく離」の施設評価値は、全般的に小さい傾向にあるものの、0.5km以下でデグリー「中」の施設数が多い傾向となった。
