平成30年度

様似漁港西護岸における親水施設としての補修方法検討について

室蘭開発建設部 浦河港湾事務所 工務課 ○平尾 隆朗
山口 圭太

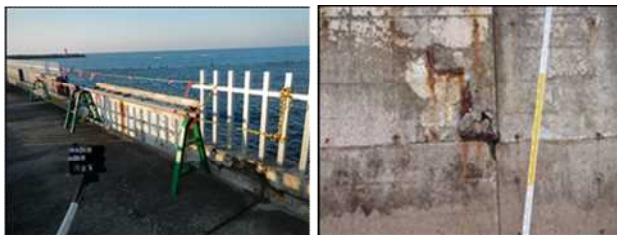
写真-3 西護岸A部の老朽化状況

調査結果を表-1及び写真-3に示す。目視調査により確認した変状状況を各区分・各部材ごとに評価した。A部については、高欄及び地覆は老朽化が著しく、上部コンクリート(有筋)は鉄筋が露出し、水中コンクリートは欠損が確認された。これに対しB部は上部コンクリート(無筋)で若干のコンクリート欠損やクラックがあるのみで、老朽化の進行は些少である。C～F部は、アルミ高欄の地覆コンクリートが欠損している状況で、A部ほどではないが老朽化が進行している。

アルミ高欄の欠損状況

上部コンクリートの鉄筋露出状況

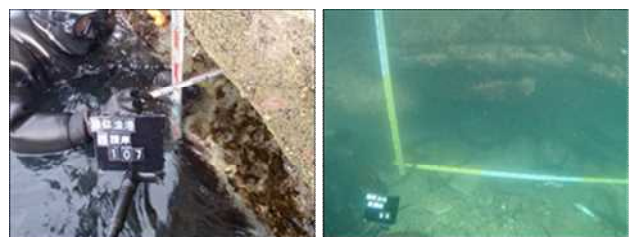
写真-4 本体コンクリート欠損状況

静水面付近において広範囲で断面の欠損が確認されているのに加え、岩着部では最大1mを超える欠損が確認されており構造上の観点からも早急な補修を要する。

老朽化の要因として静水面付近に欠損が集中している状況から判断すると、凍結融解及び波浪の複合的な繰返し作用が一因と推察された。

水際付近の欠損

岩着部の欠損

補修方法は、水中コンクリートの平均水面より上の水上部と平均水面より下の水中部で使用する補修材料を使い分ける必要がある。水上部については、一般的な補修材料として使用される無収縮モルタルによる補修を行う。ただし、既設コンクリートとの附着性を確保するために用心鉄筋を配置する。水中部は、水中でも施工可能な水中不分離性コンクリートとエポキシ樹脂系のパテ材の比較を検討した結果、経済性に優れている水中不分離性コンクリートを使用することとした。また、施工の際に、補修箇所が10cmより浅い箇所については、直ぐに剥離する可能性があることから、既設コンクリートをはつり10cm以上確保した上で補修を行うものとする。
