老朽化したコンクリート水路橋の 補強対策工法について

旭川開発建設部 農業計画課

ストックマネジメント技術高度化事業で、老朽化したコンクリート水路橋の長寿命化対策を検証するにあたり、国営開墾建設事業美瑛地区で建設し、供用後40年以上経過したコンクリート水路橋で実証試験を行っている。本稿では、老朽化による上部工側壁縦断方向の曲げ引張性能の不足を補うことが期待される補強工法である、炭素繊維強化プラスチック板による補強対策工法の適用性を確認するために実施した試験施工及び1年目のモニタリング結果について報告する。

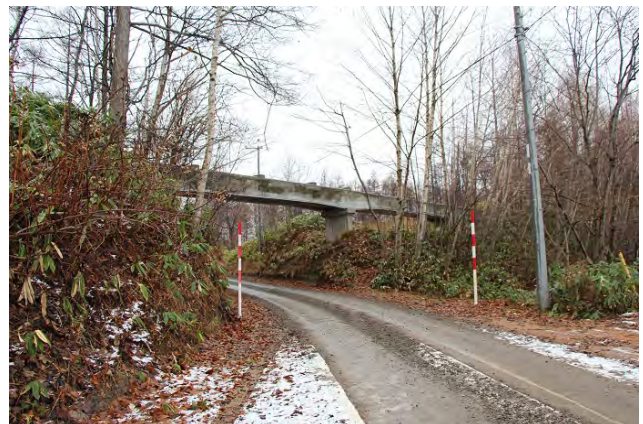
写真-1 コンクリート水路橋

CFRP工法を選定したS1スパンでは、局所的に腐食が進行し、鉄筋径が約12%減少している箇所が見られる。

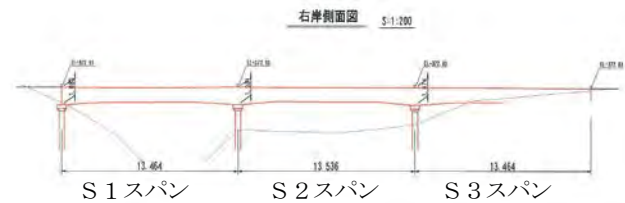
図-1 コンクリート水路橋側面図

以上を踏まえ、コンクリート水路橋の起点側であるS1スパンの側壁下部でCFRP工法を選定している。S1スパンの位置は図-1のコンクリート水路橋側面図のとおり。

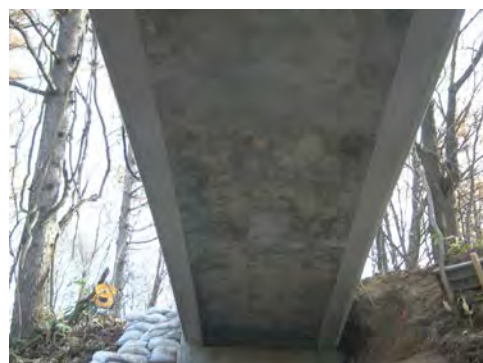
写真7 仕上がり

近接目視は、CFRP工法の適用性を確認するためにCFRPプレートを貼り付けた側壁下部を含むS1スパン全体で目視により行っている。側壁下部では接着状況を確認するために浮きの有無に留意し、S1スパン全体では、ひび割れ(長さ・深さ)・浮き等の劣化・変形・歪み・欠損等の変状の有無に留意して行っているが、特に変状は確認されていない。

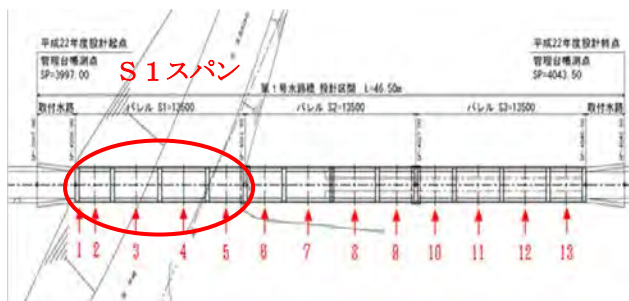
図-5 縦断測量測定位置

縦断測量は、施工後の相対的な変状(沈下・たわみ等)を数値で把握することを目的に行っている。第1号水路橋全体で13断面測定しているが、CFRP工法を行ったS1スパンでは5断面で行っている。各断面の測量点数は左右の天端2測線、底版上面部3測線、底版下面部5測線の計10測線としている。測定位置は図-5の測線位置は図-6のとおり。計測の結果、コンクリート表面に凹凸があるため3回の計測値に多少ばらつきは見られるが、変位量は5断面10測線全てで数mmと測量誤差程度であり、相対的な変状(沈下・たわみ等)は確認されていない。ただし、7~8mmと若干値の大きいものがあるため、今後のモニタリング時には留意したい。縦断測量結果を表-4に示す。
