しろがねダムの災害復旧

旭川開発建設部 農業整備課 ○野中 一瞳
須田 佳大
諏訪 隆之

しろがねダムは、平成28年7月31日にダム地点で時間最大76mm、13時から17時の5時間累計173mmの局地的な豪雨により、堤体下流法面の一部が崩壊、流出し被災した。災害復旧事業により、平成29年6月から原型復旧工事を開始し、平成30年11月に工事が完了したところである。本報は、被災状況、有識者からなる委員会での工法決定及び施工状況等を取りまとめ、報告するものである。

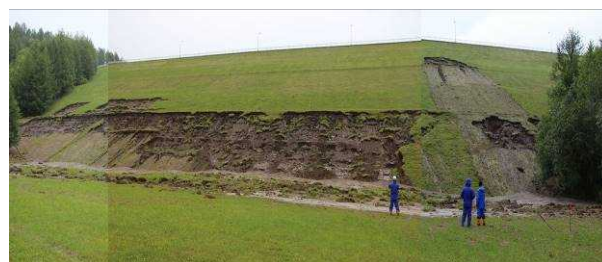
平成28年8月1日に美瑛町職員とダム管理人が、現地においてダム堤体下流法面の一部が崩落、流出していることを確認した。堤体法面の崩落は広い範囲で生じており、下段は法尻まで達していたが、中段及び上段の崩落は法尻まで達していなかった（写真-1～3）。

法面の崩落は前日にダム地点で降った、231年確率に相当する時間最大76mmや5時間累計173mmの大雨が影響したものと考えられる（表-2）。

写真-1 堤体下流法面の崩落状況

- 覆土はキャピラリーバリアの発生 (キャピラリーバリアとは「上流の砂等細粒分とその下部の礫等粗粒分の両層の保水性の違いにより、境界面の上部の細粒部分で下降浸潤水が補足され収集し、境界面が上部からの水の浸入を防いでいる現象」をいう。) により浸透水がロック材内部に流下せず覆土は飽和状態となりやすく、そのために覆土の強度が低下して崩落が発生した。
- 覆土が崩落した後に、地表水がロック材に侵入し部分的に滞水して、過剰間隙水圧を発生させロック材の表層部が崩落した。
- 覆土とロック材の境界部において材質が不均一な場所では、浸透水がパイプフロー (パイプフローとは「液体と気体が溝内を流れる場合に、液体が溝壁に沿って流れ、気体が中央部を流れている状態」をいう。) と

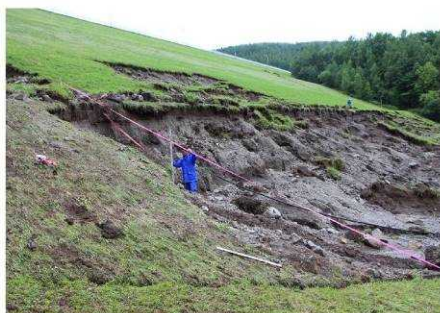
写真-2 法面下段の状況

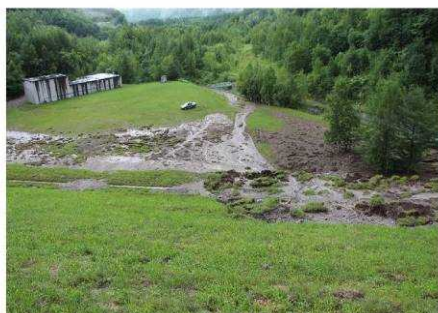
写真-3 堤体下流の流出土砂

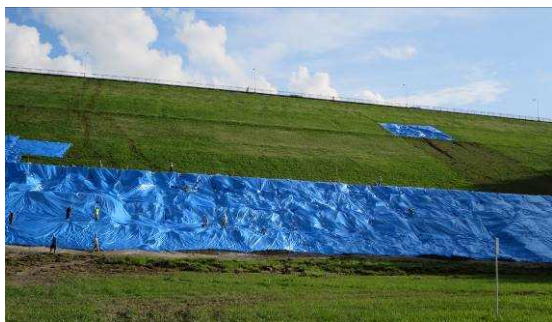
写真-4 ブルーシートの設置状況

本ダムの被災を確認後、災害協定に基づき、近隣の施工業者、美瑛町職員及び旭川開発建設部職員等により、更なる崩落を防止するため、ブルーシートの設置等の応急措置を行った (写真-4)。

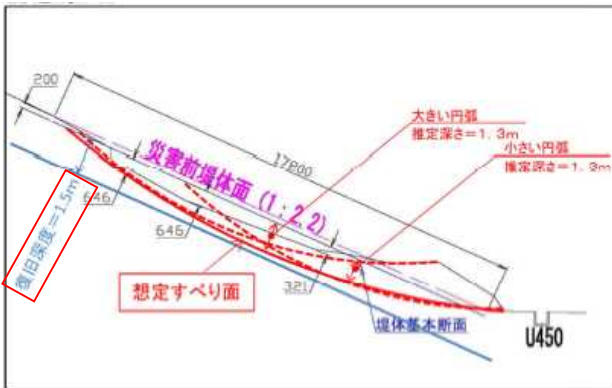
図-3 上段のすべり円弧の深さと復旧深度

このほか深さ方向の復旧範囲は崩落部の全体を通る大きなすべり面と小さなすべり面が複数発生したと考えられることから、すべり面の深度と現地の凹凸の状態や崩落部の礫の大きさを考慮して、20cmから30cmの余裕深を見込んだ。その結果、原形復旧深度は上段・中段は1.5m、下段は2.2mに設定した(図-3、4)。
