平成26年度

# 排水機场上屋等の建物劣化調査手法について

## —施設の長寿命化対策に向けて—

札幌開発建設部 施設整備課 ○小林 伴彰  
長名 秀和  
花田 善幸

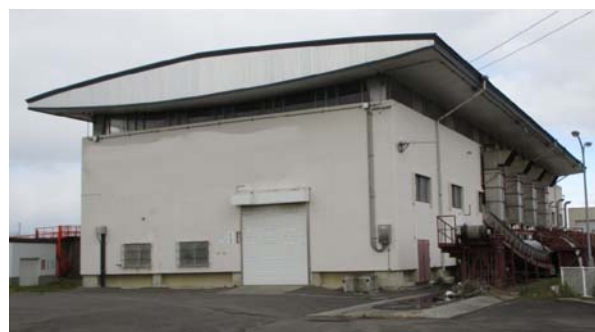
写真-1 昭和40年建築の排水機場

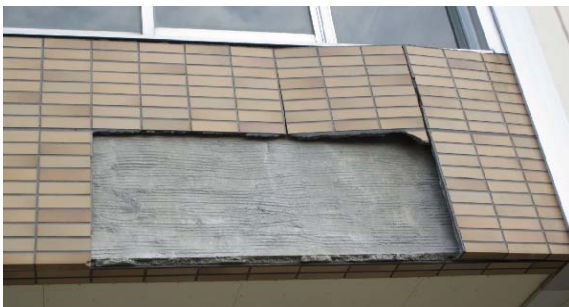
写真-2 外壁タイル落下状況

A排水機場では外部の緊急度ランクについては外壁タイルが落下して危険なため、至急の修繕が必要であるという事でA判定であるが、評価点の外部では33点と極端に点数が高い数字になっていない。

今回調査した施設において緊急度ランクがA判定になったA排水機場は、高所で外壁タイルの落下があり危険と判断し、改修が必要な施設で緊急を要し、早急な対応が必要なため、フローチャートにより応急処置が必要と判断し、施設管理者に報告を行い、緊急措置を取るに至った。

打診する調査範囲は、コンクリート打放し仕上げと同様とする。また、目視により建物上部に、はらみ、浮き等が確認でき、かつ通行人に危害を及ぼす危険性がある場合は、早急な対応を行う。この場合、剥落する可能性があり、かつ衝撃を加えることにより、モルタル等を落下させる事ができる場合は、その場にて対応を行うこととする。

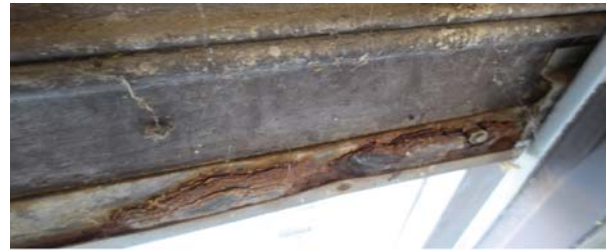
写真-3 シャッターの腐食状況

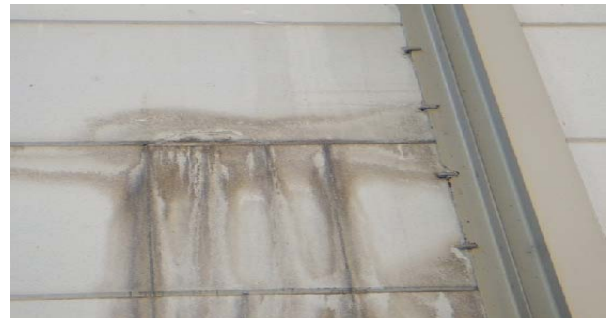
写真-4 内壁漏水跡の状況

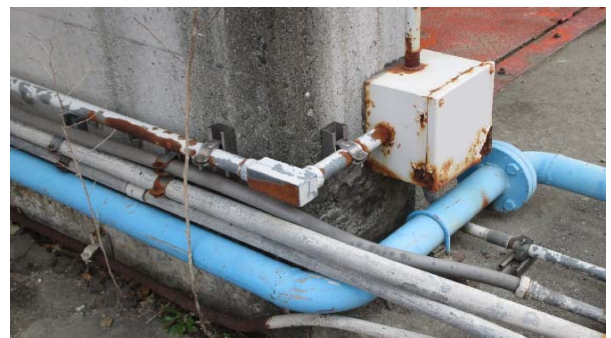
写真-5 電気配管腐食状況

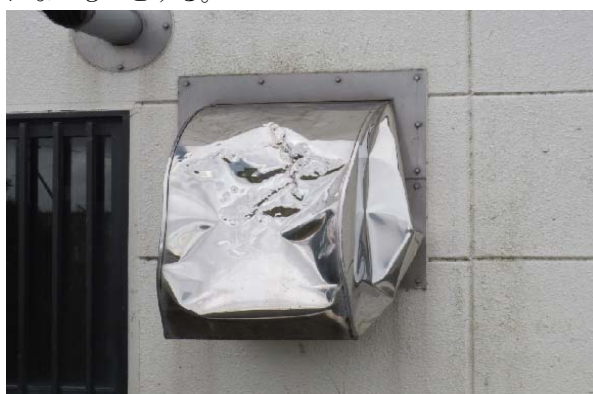
写真-6 換気フードの破損
