高速道路の積雪寒冷地に適した舗装導入について

—導入後の路面性状報告—

東日本高速道路(株)北海道支社技術部技術企画課 ○上杉 隆則
丸山 正

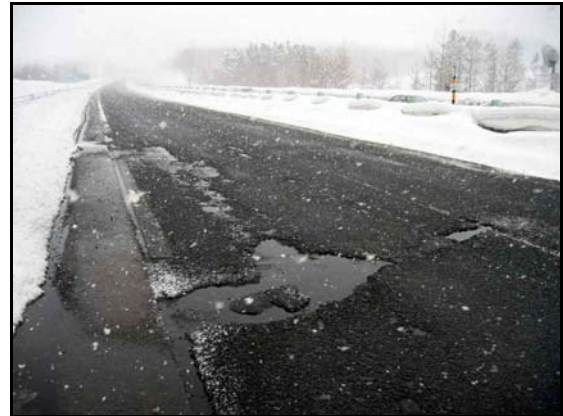
高機能舗装Ⅰ型の補修サイクルが特に短く、その損傷状況を図-1に示す。主に凍結融解や除雪の影響と考えられる骨材飛散である。

図-1 高機能舗装Ⅰ型の損傷状況

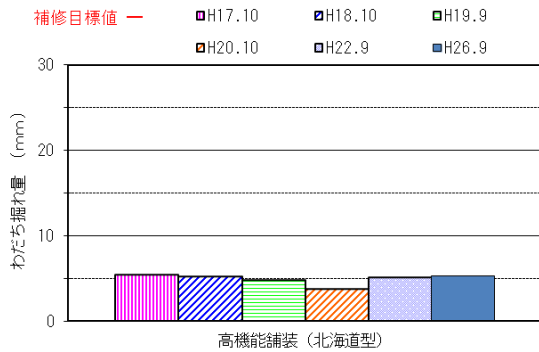
わだち掘れの調査結果を図-5に示す。わだち掘れ量は、

約5mmのまま推移している。

図 - 5 わだち掘れ量の経年変化

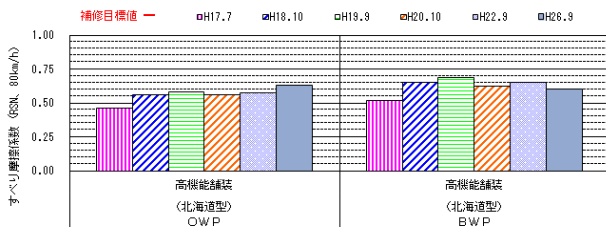
すべり摩擦係数の調査結果を図 - 6 に示す。すべり摩擦係数について、初期値は表面のアスファルトにより、若干低い値を示しているが、2年目以降からは、変わらず推移しており、低下は見られない。

図 - 6 すべり摩擦係数の経年変化

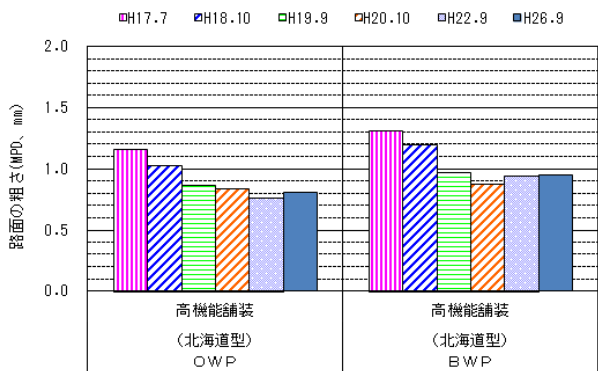
キメ深さの調査結果を図 - 7 に示す。初年度から低下が見られるものの、キメ深さの施工目標の0.8は満足されている。

図 - 7 キメ深さの経年変化

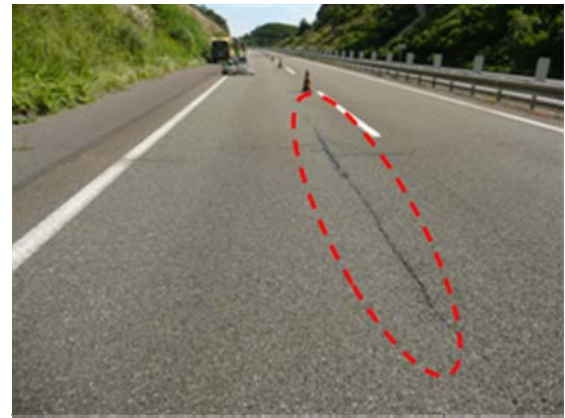
次に、高機能舗装北海道型及び高機能舗装Ⅱ型の損傷について、図-8に示すような軌道部に縦断方向の筋上クラックが発生している箇所がある。

クラック発生原因は、軌道部にわだちが発生する時に、舗装表面が引っ張られ、舗装表面が追従できないためにクラックが発生したと考える。抜取りコアを確認した結果、表面のみのクラックであったため、すぐ切削オーバーレイによる補修が必要ないため、経過観察を継続する。

図 - 8 軌道部のクラック発生状況

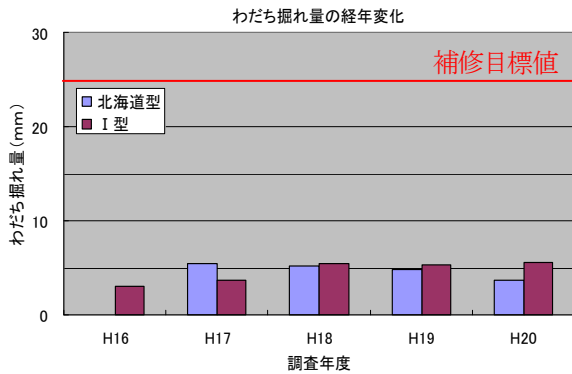
図-11 北海道型とⅠ型のわだち掘れ量の変化

図-11が示すわだち掘れ量では、高機能舗装北海道型および高機能舗装Ⅰ型ともに25mmが補修目標値に対し、約5mmで推移し、大差ないといえる。

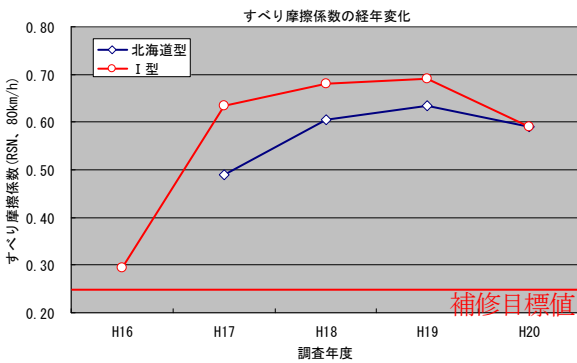
図-12 北海道型とⅠ型のすべり摩擦の変化

図-12が示すすべり摩擦では、補修目標値 (μ 80) に対し、高機能舗装Ⅰ型と高機能舗装北海道型ともに、施工後3年経過で0.6であり、すべり摩擦についても、大差ないといえる。
