平成29年度

# 平成28年8月洪水により被災した常呂川堤防の 植生からの耐侵食評価

国立研究開発法人 土木研究所寒地土木研究所 水環境保全チーム ○谷瀬 敦  
寒地河川チーム 矢部 浩規  
水環境保全チーム 新目 竜一

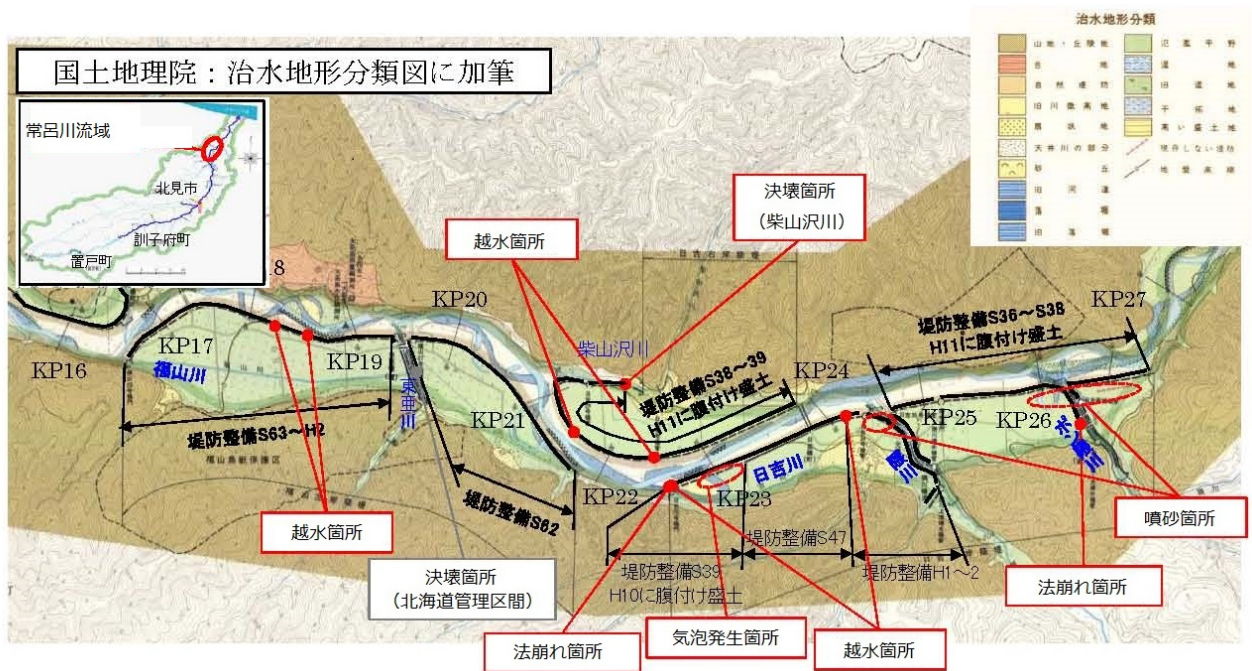
図-1 常呂川被災箇所図（常呂川堤防調査委員会報告書<sup>5)</sup>の図を加筆修正）

平成28年8月16日から23日にかけて北海道地方を通過した台風7号、11号、9号による降雨の影響により、常呂川の一次支川2箇所（河川法施行令2条7号による国工事施行区間1箇所、道管理区間1箇所）において越水により堤防が決壊、また本川の複数箇所でも越水による堤防崩れなどによる被害が発生した（図-1）。この3個の台風による総降雨量は流域内の北見観測所で365mm、常呂観測所で364mmであった。常呂川中下流部の国による堤防整備は昭和38年から平成15年にか

て実施されている。堤防が決壊した支川の柴山沢川（国工事施行区間）も、昭和38年～39年に堤防が築造され、平成11年に腹付け盛土が実施された箇所である。堤防決壊や噴砂、低水護岸の流出等が確認された範囲はKP12.5～KP40.0の中流域であり、特にKP16.0～KP27.0付近に集中している。柴山沢川は常呂川KP21.0付近で本川に合流している。柴山沢川堤防の決壊箇所は本川合流地点から約1km上流で、決壊発生の推定時刻は8月20日深夜から21日未明にかけてであり、決壊延長は約100mである。越流水深は最大30cm程度と推定される。推定される堤防決壊の原因は、常呂川からの背水による水位上昇が決壊原因の一つであり、侵食による堤防決壊の可能性は低い。浸透が堤防決壊の主要因であることは考えにくいと整理されている。一方、道管理区間で決壊した東亜川は常呂川KP19.5付近で本川に合流している。東亜川の決壊箇所は本川合流地点から約400m上流であり、決壊延長は約35m、越流水深は最大で30cmを超えると推定される。東亜川の堤防決壊の原因は明らかにされていないが、堤防決壊箇所が常呂川の背水区間であることから、柴山沢川と同様に背水による水位上昇が決壊原因の一つであると推察する。決壊破堤した2箇所以外に、常呂川本川においては堤防天端から越水した箇所が複数あり、中には決壊破堤までは至らないものの、越水により部分決壊した箇所もあった。決壊箇所を含め、越水により堤体が被災した主な地点の諸元を表-1に示す。常呂川左岸kp22.5の日吉30号樋門付近の越水箇所の堤防高は約3.0m、法勾配は2割5分、柴山沢川の決壊箇所の堤防高は2.4m、法勾配は2割5分、東亜川の決壊箇所の堤防高は3.5m、法勾配は2割であり、東亜川の堤防は柴山沢川などと比較して高く、法勾配は急である。

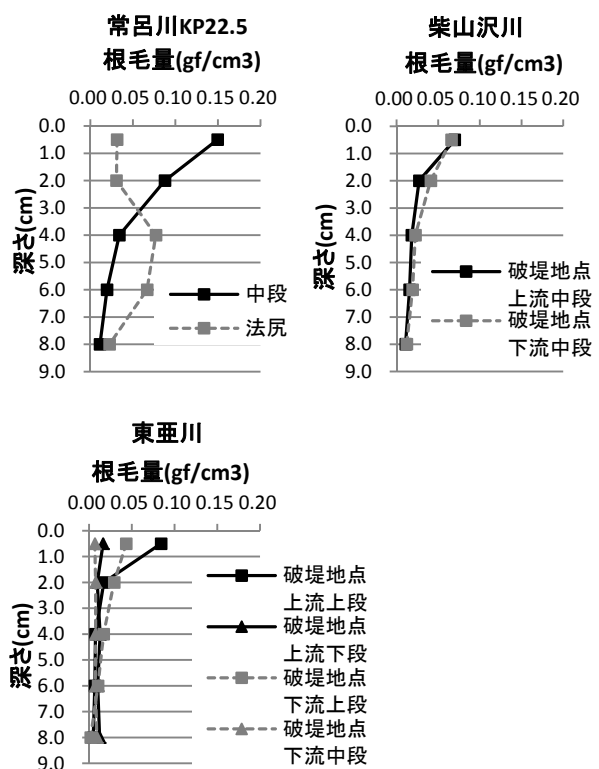
図-2 根毛量計測結果

詰まった土を地表面とは逆側から計測厚毎に押し出し、カッターで切り取り、層毎に土に含まれる根および地下茎を水で洗い出した。計測は、地表面から1cm、その後2cmピッチで深さ9cmまでの5層に分割し、取り出した根および地下茎を、根毛と根茎・地下茎の2つに分離して、それぞれの湿重量を測った。図-2に地点毎の地表面からの深さと根毛量の関係を、表-2に計測して得られた平均根毛量 $\sigma_0$ と $\alpha$ の結果を示す。試料を採取したそれぞれの地点の植生種は異なっていたが、東亜川の下段および中段を除いて、地表面はイネ科の植物が優占した植生でほぼ覆われていた。常呂川 KP22.5 下段では、採取地点の地表面に越流水による土砂が堆積していたことにより、根毛量が少なかった。東亜川の下段および中段で他の地点と比較して根毛量が少なかった理由の一つは、試料採取位置にはオオイタドリの繁茂により、下草が殆ど生えていなかったためと考えられる。

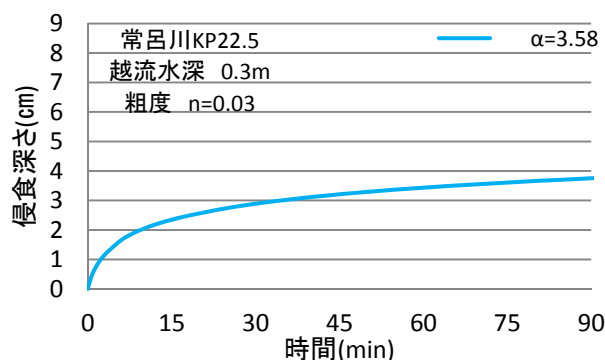
図-4(1) 侵食深さの計算結果 (常呂川)

常呂川 KP22.5 地点の計算結果を考察する。この地点は、越水はしたが破堤までは至らなかった箇所であり、計算結果でも侵食深 2.5cm までに達する時間は 17 分と他の 2 地点と比較して耐侵食性が高い結果が得られた。このことより、根毛による耐侵食効果もある程度発揮されたことが、破堤まで至らなかった要因の 1 つに上げられると考えられる。これと比較して、柴山沢川と東亜川は初期の侵食速度が速く傾きが急であり、侵食深 2.5cm に到達するまでの時間の計算結果は、それぞれ 5～6 分と 2.1～2.2 分である。破堤した 2 河川の堤防は根毛による耐侵食効果は小さく、僅かな時間で侵食が急激に進んだと推定される。仮にこの 2 地点の根毛量が常呂川 KP22.5 と同程度であったとすると、柴山沢川と東亜川の侵食深 2.5cm に到達するまでの時間はそれぞれ 32 分、14 分となり、一定の耐侵食効果が得られていたと想定される。

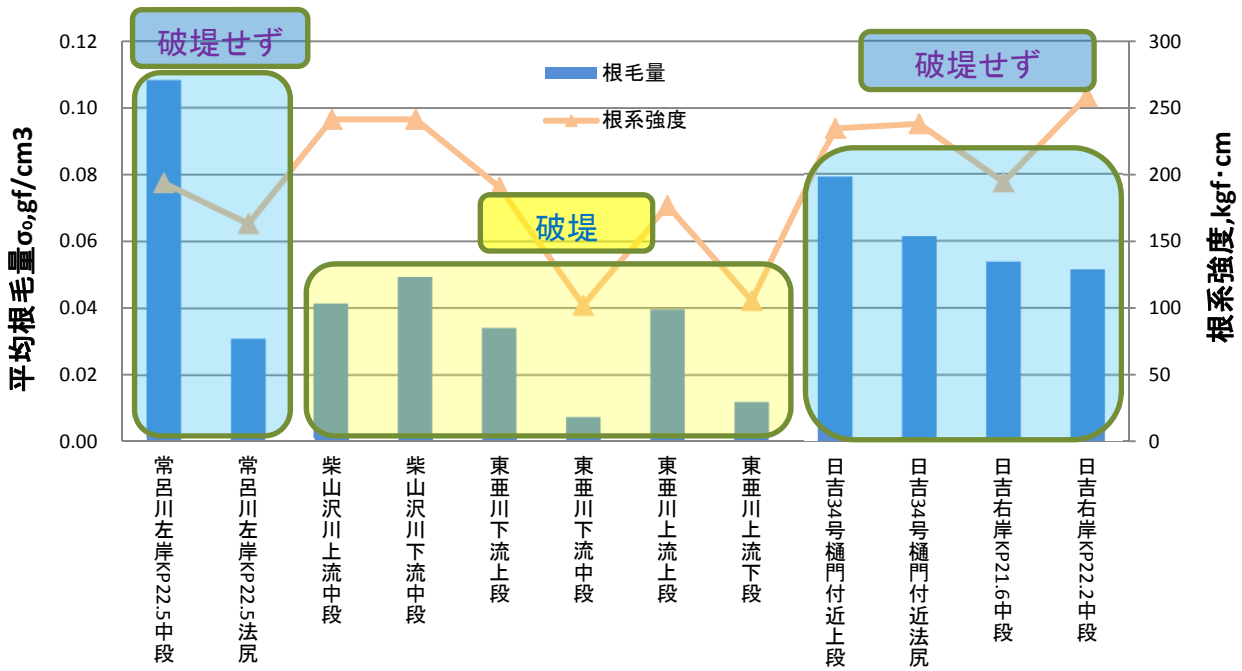
図-5 各地点の平均根毛量と根系強度計測結果

する。根系強度については破堤した柴山沢川の計測値が破堤に至らなかった常呂川左岸 KP22.5 の計測値よりも大きい結果が得られたが、概して破堤に至らなかった箇所計測値が大きい結果が得られた。平均根毛量については破堤した箇所の計測値が破堤に至らなかった箇所の計測値より小さい値を示した。これらからも、根毛量や根系強度の大小と越流に対する耐久性について関係性があると推察できる。
