# 平成 30 年北海道胆振東部地震における崩壊地特性について

国研) 土木研究所寒地土木研究所 ○村上泰啓、水垣滋、西原照雄、伊波友生、藤波武史

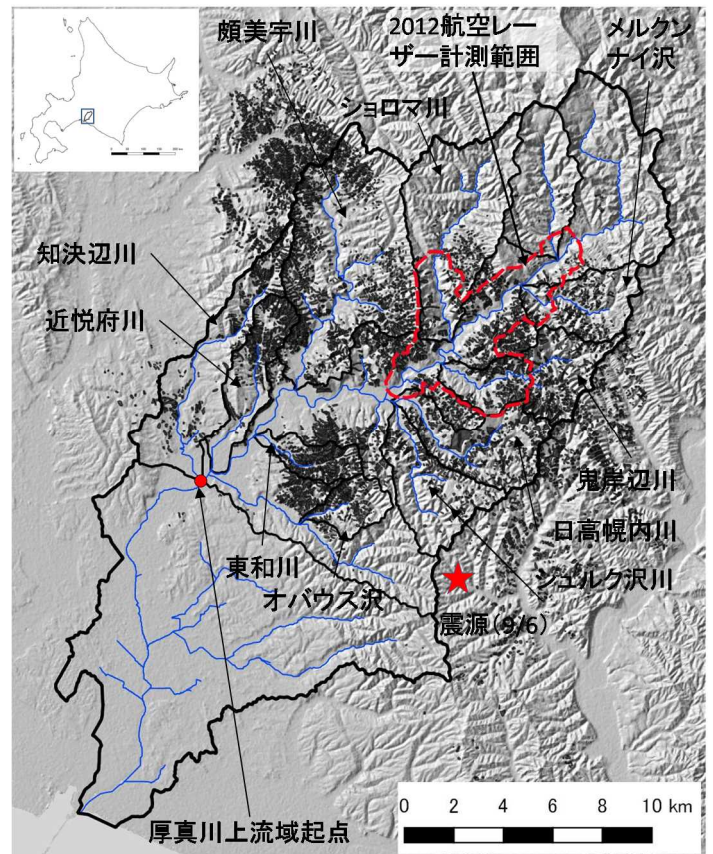
図-1 厚真川流域の崩壊地分布

厚真川上流域の総崩壊地面積は 29 km<sup>2</sup>に達することが把握された。また、支川の崩壊地面積率は東和川が 35%を超え、20%台が 2 流域、10%台が 3 流域あったことが把握<sup>4)</sup>された。海外事例も含め、地震による斜面崩壊率は数%が最大級であり、今回の震災で発生した崩壊地は比較的高密度で発生したケースであったと考えられる。

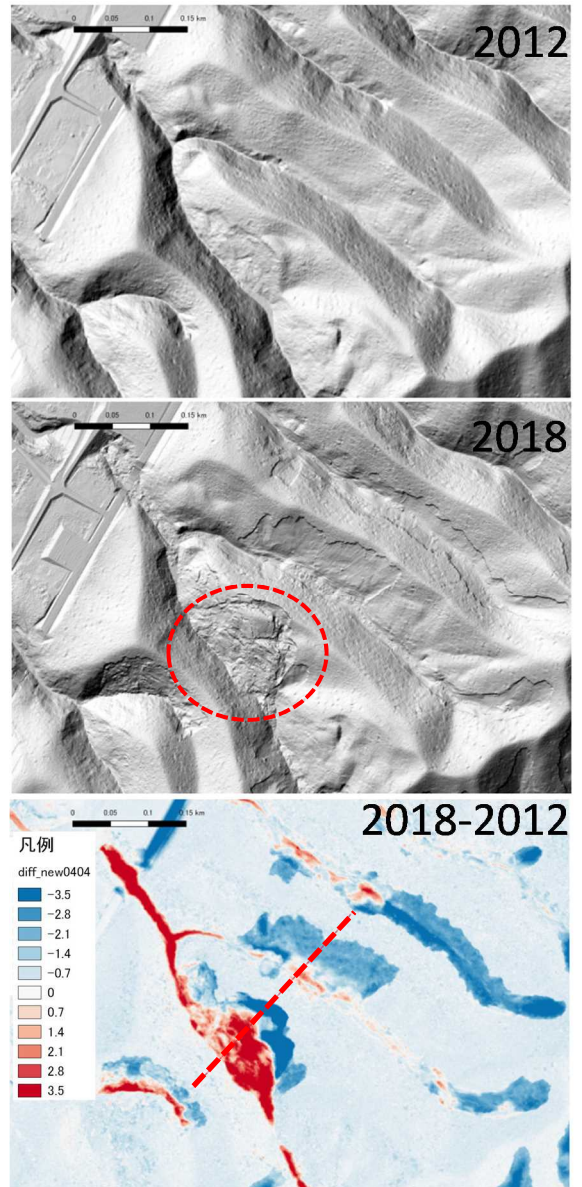
図-2 2時期の地形比較（震災前後）

2012 年に図-1 の赤破線で囲まれた領域において航空レーザー測量が実施されており、今般、北海道庁の協力でデータを入手し、被災後に実施された航空レーザー計測結果と比較を試み、図-2 に示した。図-2 上段が被災前、中段が被災後、最下段は被災後の地形から被災前の地形を差し引いたものである。厚真川流域で発生した崩壊地の特徴として、代表的なケースが 2 つ確認される。一つは表層崩壊であり、図-2 中下段に示されるように、斜面が一様な深さで崩壊している。表層土壌は未確認ではあるが、厚真川流域の西方約 50 kmには活火山である樽前山、恵庭岳、支笏カルデラが位置し、一帯ではこれらの降下テフラが厚く堆積<sup>5)</sup>している。筆者らが行った厚真川支川東和川での現地踏査では、Ta-d と呼ばれる約 9,000 年前に樽前山が噴火した火山灰が斜面に沿って堆積しており、Ta-d の下部には難透水性の土壌が確認されている。斜面崩壊はこの難透水性土壌がすべり面となっているとみられ、図-2 に示した箇所でも概ね同様の現象が起きているものと推察される。2 時期の DEM の比較により、表層崩壊の深さは概ね 2m~4m 程度であったことが把握された。一方、図-2 中段に破線丸で示した崩壊箇所は異なる様相を呈することが分かる。稜線付近に滑落崖のような構造が見え、斜面全体が河道方向にずり落ちているように見える。図-2 下段の地形の差分でも、斜面上方は下降傾向、斜面下方では上昇傾向にあることがみてとれる。図-3 は図-2 下段中に示した赤破線（左下から右上方向）で標高差を求めたものである。地すべり稜線部分の滑落崖や表層崩壊部分の浅く比較的均一な表層が変化していることが読み取れる。
