尻別川河口閉塞対応について —河口に堆積する玉石による閉塞現象の把握(第1報)—

小樽開発建設部 工務課 ○坂井 一浩
生出 信二
小樽開発建設部 倶知安開発事務所 萬谷 俊哉

本報告では、玉石発現現象を把握するために実施した調査及び検討について第1報として報告する。

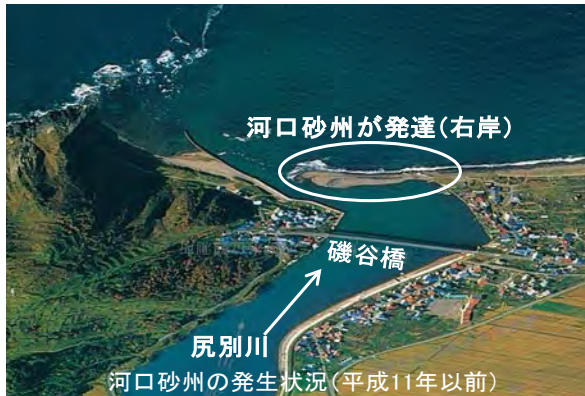
写真-2 H11河口の様子

河口部では、過去から冬期の流量が少ない時期に北西方向の季節風による波浪及び濁水により、写真-2のように「河口閉塞」の傾向がみられることから、以下の問題が懸念された。

- ①砂州の発達による、河口水位のせき上げ
- ②せき上げ現象による、河川管理施設への被害
- ③河川幅、水深不足と河口開口位置の不安定による航路障害

検討の結果、このような機能が恒久的に発揮可能な対策工として導流堤が選定された。

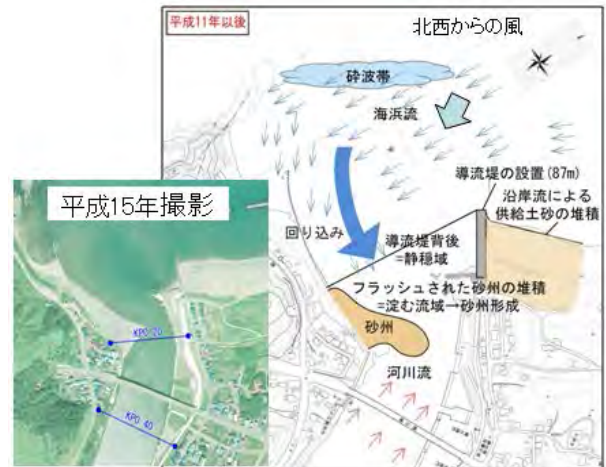
図-5 砂州の状況と形成過程①

導流堤を設置したことにより、図-5に示したように

当初の期待されたとおり、右岸の砂州形成を抑制することに成功している。しかし、新たに左岸側で砂州堆積が顕在化し、導流堤設置以降、左岸側において砂州の形成・消失を繰り返すようになった。

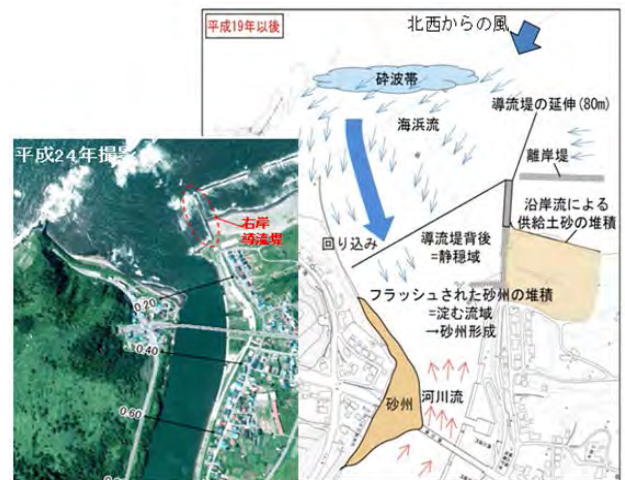
図-6 砂州の状況と形成過程②

これは、左岸に堆積している砂州の抑制に寄与できるという解析結果に基づき実施した。導流堤延伸後に発生したH23.9出水やH24.5出水では、砂州のフラッシュ現象を確認しており、流下能力は確保されている。これまで大きな支障はないものの、**図-6**に示す通り左岸に形成されていた砂州は、これまでの位置より河川上流に移動し、**写真-3**のとおり磯谷橋付近で発達するようになった。

H11年度の導流堤設置以降、河口部における水理特性の解明を目的として調査研究が進められ、当初の目的である「河口部の河積を減少させ、フラッシュ効果の促進を図る」ために、右岸導流堤をさらに80m延伸した。

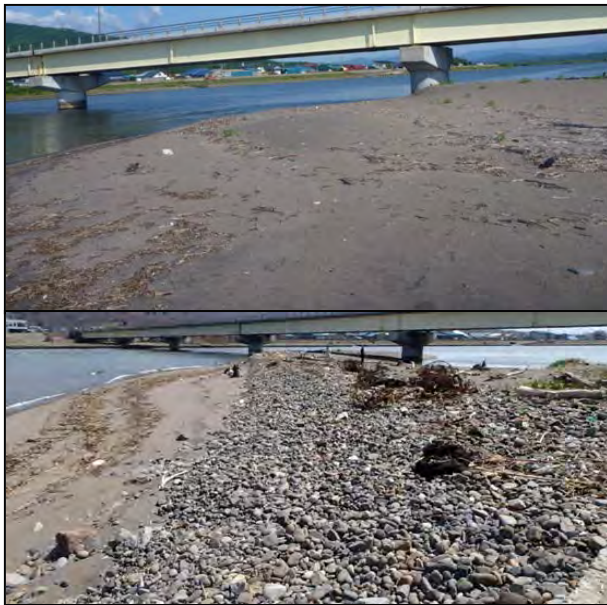
写真-4 玉石の出現状況

H25.3月から、河口部左岸砂州堆積箇所において、砂州上にこれまで見られなかった**写真-4**（下）、5のような玉石の堆積現象が生じた。玉石は粒径100mm程度、堆積厚1.1m程度でその下には粗砂が堆積している。

上：H23.7（玉石なし），下：H26.4（玉石あり）

この砂州上の玉石堆積によって砂州がフラッシュされなかった場合、流下能力への阻害影響（河積不足）が懸念される。堆積したままの状態を想定した不等流計算結果では、河口より上流（KPI.4）まで計画高水位超過となった。そこで玉石による影響対策を検討するため、玉石発現過程を解明する調査を実施した。

今回、初めて見られた現象であるため、一度玉石の除去を行い、玉石下層深部(粗砂)における砂州のフラッシュを促すこととした。図-15に玉石除去のイメージを示す。

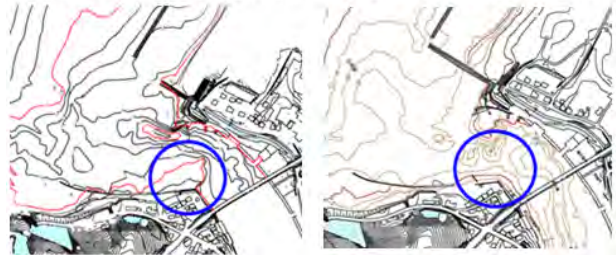
図-7 河床材料堆積の変化 段階①

導流堤延伸後のH19以降～現在まで年1回の頻度で定期的に深浅測量を実施している（融雪後6・7月）。導流堤延伸後には、**図-7**に示す円内のEL=0m標高（赤線）部の張出しが解消され、毎年の融雪期の流量によって砂州はフラッシュされていた（H22.7月まで：段階①）。**図-8**に示す円内の左岸の橋梁下流を見ると、その後H23.7月で砂州が堆積したものの、H23.9出水及びH24.5融雪出水を経てフラッシュ現象が見られた（H24.7月まで：段階②）。H25.2中旬～3月にかけて、**図-9**に示す円内の砂州上に**写真-4**（下）、5のように玉石が堆積し、現在に至っている（H25.7月・H26.7月：段階③）。

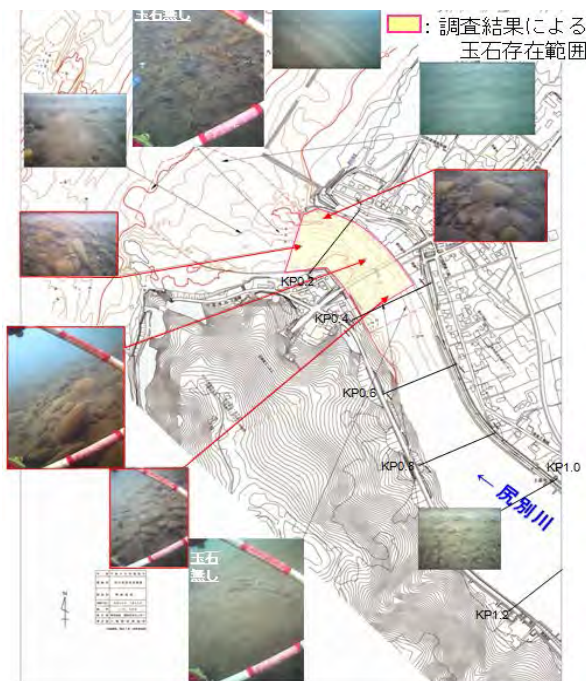
図-10 玉石確認調査(河口部周辺)

玉石の存在を**図-10, 11, 12**に示す3カ所で調査を実施した。**図-10**に示す玉石確認調査（H25.8）では、沖合いには確認されず、河口部の限られた範囲に存在している。

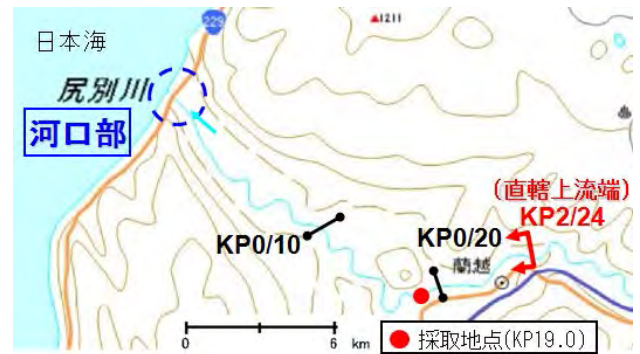
図-11 玉石確認調査(上流)

また、河口部に堆積した玉石と同じ粒径(100mm程度)のものは、**図-11**、**写真-6**に示す通り上流のKP19付近で玉石を確認している。しかし、下流区間は河床勾配も約1/5,000程度と緩く、洪水時の掃流力からもこの地点から流下してきたものとは考えにくい。したがって、尻別川上流由来の玉石では無いものと考えられる。

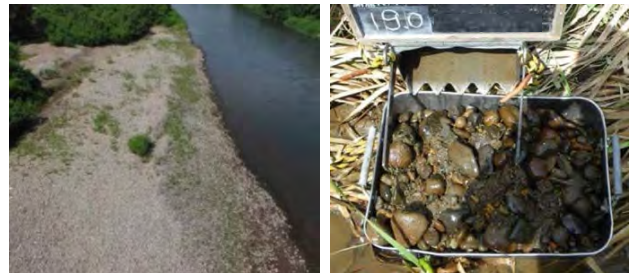
写真-6 KP19.0で確認した玉石

以上のことから、尻別川上流由来の玉石では無いものと判断した。

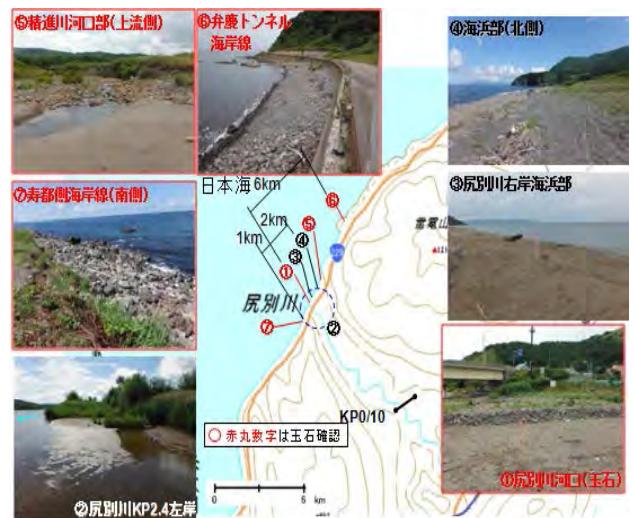
図-12 玉石確認調査(近傍沿岸)

赤の表記が玉石を確認した箇所

図-12に示す近傍における現地踏査(H25.8)では、河口と同様の玉石は、約2km北の精進川河口部、約6km北の海岸線、南側は約1km南の海岸線において確認された。

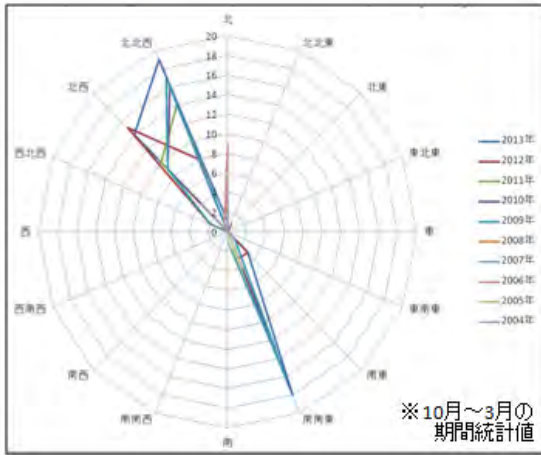
図-13 最大風速 10m以上における風向の日数集計(年毎)

尻別川河口部では、この期間(H25.2中旬~3月)における風向・風速の観測はされていないため、南側近傍の寿都観測所(気象庁)のデータをもとに気象状況を確認した。**図-13**、**14**を見ると、H25年3月2日に過去10ヶ年間で最大となる11m/sを記録しており(**図-13**青線、**図-14**赤破線円)、例年よりも強い風が発生していたと考えられる。

H25.2-3月当時のこの風に伴う波浪の発達が、玉石の発現要因のひとつの可能性として考えられた。
