平成30年度

一般国道232号小平町花岡における 法面災害について

留萌開発建設部留萌開発事務所 ○武藤 翔吾
黄瀬 雅巳
島田 智宏

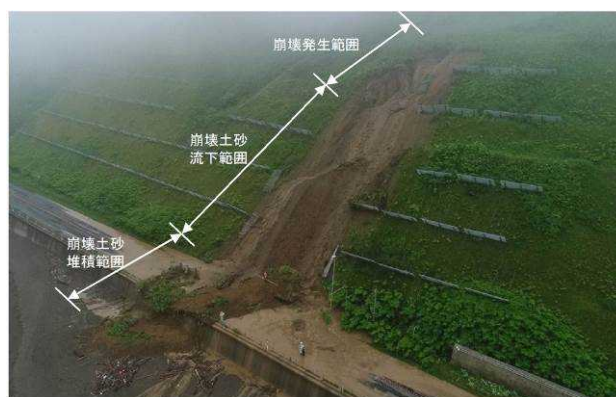
写真-1 被災箇所全景

に伴い、斜面に設置されていた雪崩予防柵10基、U字トラフL=5m、鋼製軽量法枠およびプレキャストコンクリート法枠約100m²が損壊した。

崩壊により発生した崩土は道路横断方向に平均20m、道路延長方向に18m、平均厚さ0.5mにわたり路面と海岸擁壁下方に堆積した。

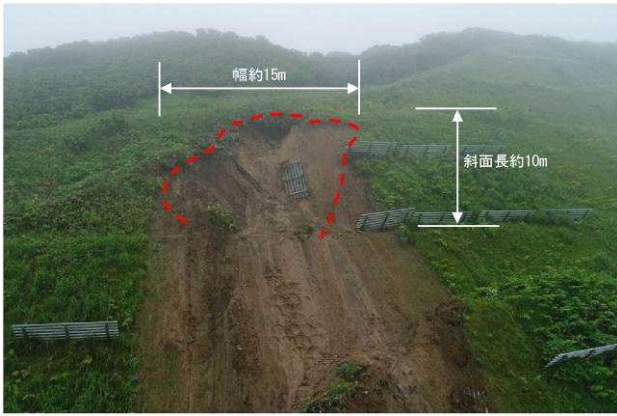
写真-2 崩壊箇所全景

崩壊は道路面からの比高20m～30mの法頭から幅15m、斜面長10m、厚さ2mにわたり発生した。

崩壊により露出した地山は円礫を含む凝灰質シルト～砂岩であり、風化部が崩壊していた。また、崩壊直後は崩壊によって形成された滑落崖から毎分10リットル程度の湧水が認められた。

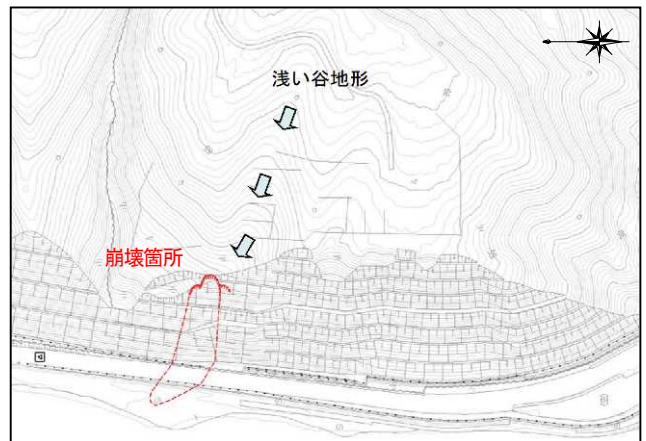
崩壊箇所の背面は浅い谷地形で集水地形を形成しており、表流水や浅層地下水が集まりやすい地形条件であった。さらに、崩壊地には、法頭排水と小段排水の集水枡があり、法面の雨水を集めやすい箇所であった。

このため、短時間の多量降雨により、谷地形で集水した表流水が法面を流下するとともに、谷部から浸透した浅層地下水が基盤岩の風化部と新鮮部の境界に水みちり形成し、間隙水圧が上昇することで崩壊に至ったものと考えられる。

図-2 崩壊箇所周辺の地形状況

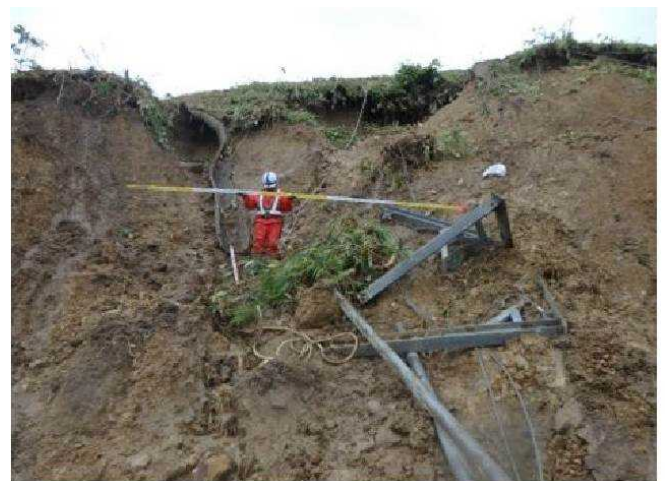
なお、崩壊箇所下方の法面には表面水の流下や、一部でガリー浸食がみられたが、不安定化やはらみ出し等の変状は認められていない。

崩壊箇所下方では崩土の一部が小段に堆積しトラフを埋積していたほか、雪崩予防柵にも堆積していた。

崩土は、道路横断方向に平均20m、道路延長方向に18m、平均厚さ0.5mにわたり道路を埋積するとともに、一部は海岸擁壁下の海浜まで達した。

写真-3 崩壊箇所近景

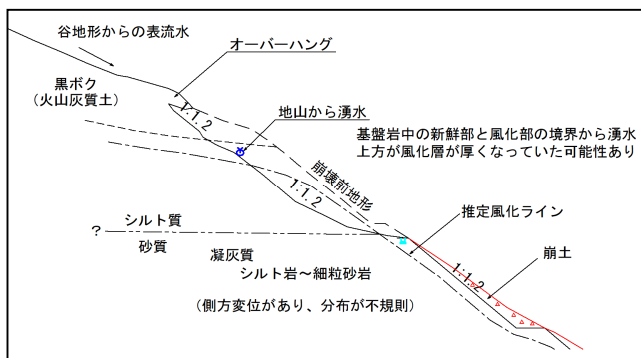
図-3 崩壊状況

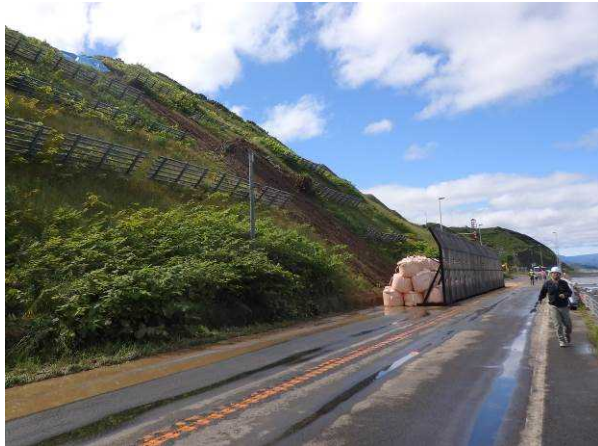
写真-4 通行止め解除後の状況（片側交互通行）

- ・滑落崖に隣接する法面および背後斜面の点検
隣接法面、背後斜面の変状の有無、不安定部の有無を点検し、安定した状態であることを確認した。
- ・法頭のオーバーハングの解消
崩壊により法頭に残存したオーバーハング部は不安定な状況にあったことから、オーバーハング部の除去を実施した。
- ・崩壊部や周辺亀裂へのブルーシート被覆
崩壊箇所は崩壊による表層のゆるみや軽微な亀裂、崩土の堆積がみられることから、雨水、表面水の浸透防止としてブルーシートによる被覆を実施した。
- ・小段の排水
崩壊箇所下方の法面には崩土が薄く堆積しており、雨水等による土砂流出を防ぐため、また崩壊地周辺の排水阻害解消のため小段の排水機能の回復を図った。
- ・雪崩予防柵に堆積した土砂の撤去
残存した雪崩予防柵背面には崩土が堆積しており、雪崩予防柵の不安定化や崩土の二次的落下が懸念されるため、堆積した土砂の撤去を実施した。
- ・破損した雪崩予防柵の撤去
崩壊により破損した雪崩予防柵の一部は斜面上に残存しており、落下の危険性があったため、不安定な雪崩予防柵の撤去を実施した。
- ・路面上の土砂撤去
道路上下線を覆った崩土の撤去を実施した。
- ・山側車線への大型土のう、および仮設落石防護柵の設置
斜面上には崩壊による泥土状の崩土が残存した状態にあり、降雨等により崩土が斜面上を流下する恐れがあった。このため流下土砂のポケットとして道路山側車線に3段の大型土のう、および高さ4mの仮設落石防護柵を設置した。

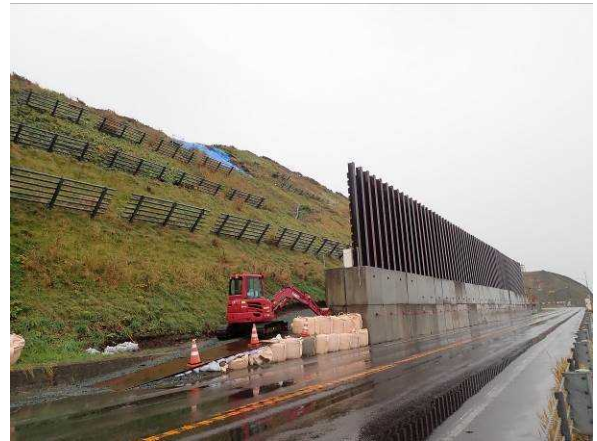
写真-5 対面通行後の状況

以上の条件を満足する防護工としてコンクリートブロック基礎を用いた仮設落石防護柵を採用した。採用した対策工の概念図を図-4に、完成後の対策工状況を写真-5に示す。

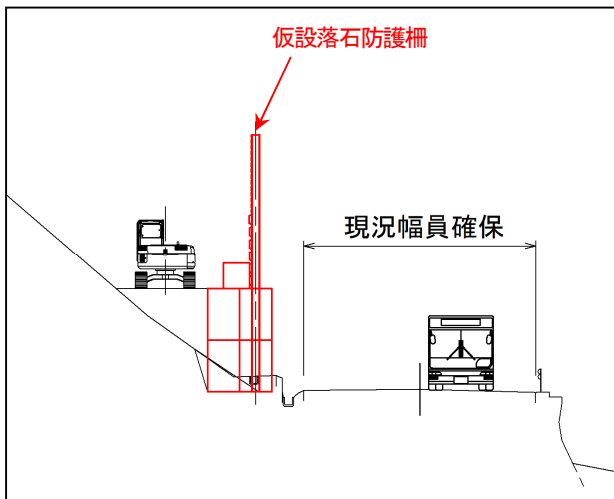
図-4 対面通行に向けた対策工概念図

- ・2車線の幅員を確保するためには片側交互通行規制時に設置した大型土のうの移設が必須。
- ・現道脇には大型土のうをスライド移設するために必要な余裕幅は無い。
- ・現地地形状況と現況道路幅員の確保を考慮した、狭いスペースでも設置が可能な防護工とする。
- ・防護工背面は、応急復旧工事に必要な平場を確保する。
- ・防護工は応急対策時の小規模落石（φ30cm程度）にも対応できる規格とする。

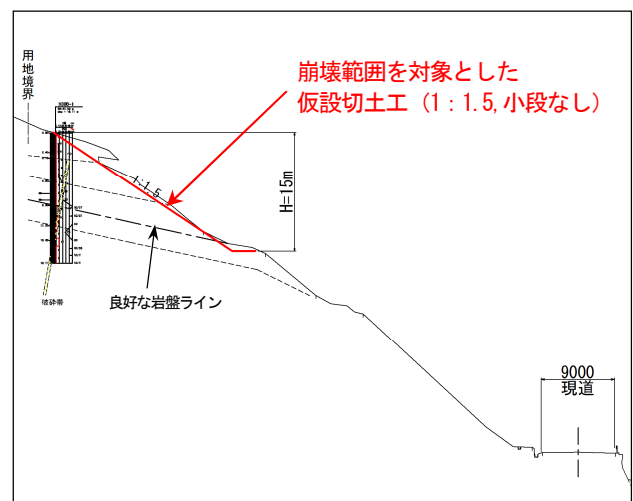
図-5 応急対策の概念図

- ・応急対策は、崩壊範囲を対象とする。
- ・施工は冬期までに完了する計画とする。
- ・応急対策は恒久対策実施時に手戻りが発生しない計画とし、地質調査結果を踏まえた最低限の安定勾配を満足する切土工とする。
- ・早期着工のため、対外協議が不要となるように道路敷地内での切土工とする。
- ・施工時期から切土後の植生繁茂が期待できないほか、恒久対策実施までの期間が短いことを考慮し、シート材による養生を実施する。

以上の条件を満足する対策として、小段を入れない仮設の切土工を採用した。採用した対策工の概念図を図-5に示す。

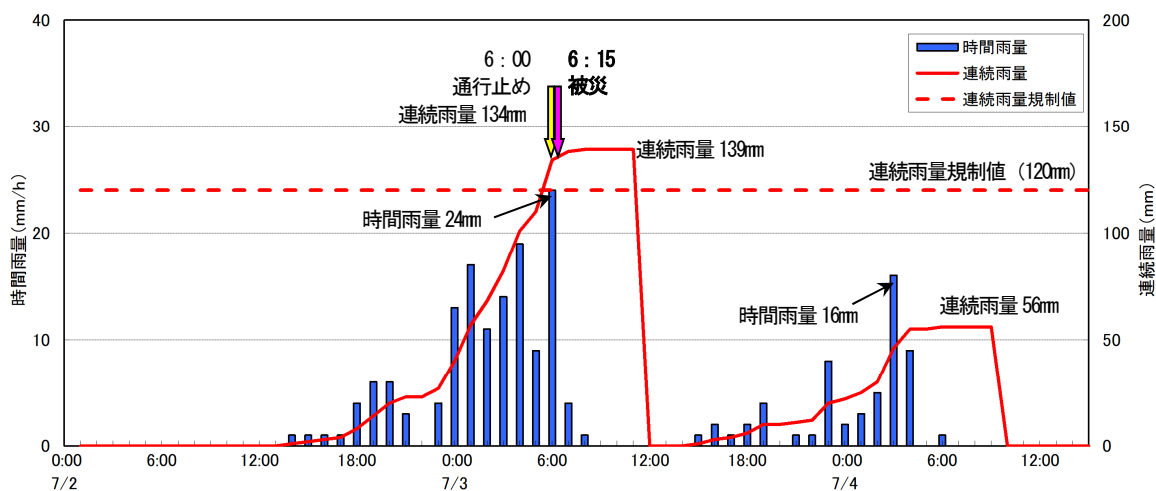
7月2日PM1時からの降雨は7月3日の朝方まで継続し、7月3日のAM6時の時点で連続雨量が134mmを記録した。こ

れによりAM5時～6時の降雨で連続雨量120mmの規制値を超過した。また、AM5時～6時の時間雨量は24mmであり、AM6時の時点で組み合わせ雨量も規制値を超過した。このため、AM6時から事前通行規制区間7番の通行止めを実施している。

崩壊の発生はAM6時15分であり、連続雨量基準（120mm）と組み合わせ雨量基準（時間雨量20mm、連続雨量80mm）を同時に超過した直後に発生した。事前の通行止めにより、第三者被害を防止することができたとともに、当該区間の通行規制基準の妥当性が確認された。

図-7 テレメータ花岡の降雨状況（7月2日～4日）
