平成29年度

# 鋼矢板式排水路の表面塗装による補修 供用3年経過後のモニタリング結果

室蘭開発建設部 農業開発課 伊藤 充  
河村 英樹  
株式会社アルファ技研 庵跡 直彦

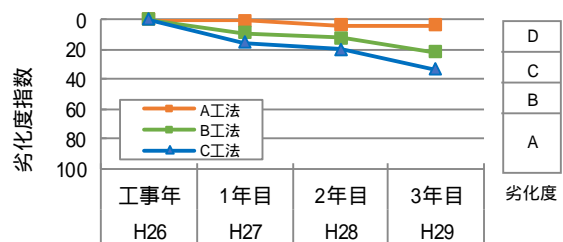
図-6 劣化年数の経年変化(喫水部)

A工法は、直接試験施工箇所ですでに錆が生じている程度であり、劣化度は直接試験施工部及び試験用鋼板ともDと判定した。

B工法の直接試験施工箇所は、気中部及び喫水部において、特に端部からわれが生じて、はがれに発展しており、劣化度はCと判定した。一方、試験用鋼板に劣化はみられず、劣化度はDと判定した。

C工法の直接試験施工箇所は、特に凹部からふくれが生じて、われ、はがれに発展しており、劣化度はB~Cと判定した。一方、試験用鋼板に劣化はみられず、劣化度はDと判定した。

特に喫水部で劣化の進行が早い傾向がみられた。左右岸で、大きな劣化状況の差異はみられなかった。(表-7)(図-6)

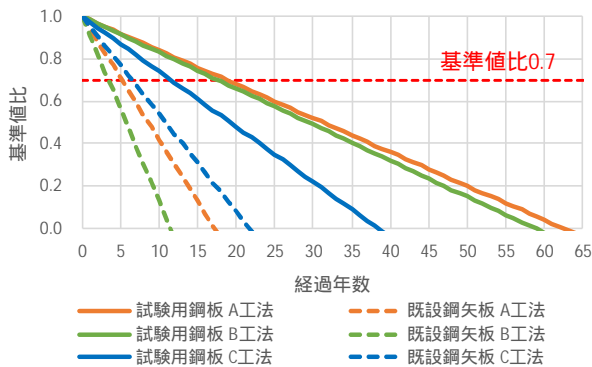
図-7 塗膜厚(基準値比)の経年変化推定図

塗膜厚の減少量は、直接施工箇所にして、試験用鋼

板が小さかった。各工法を比較すると直接施工箇所の減少量はA工法<C工法<B工法となった。一方、試験用鋼板では、C工法<A工法<B工法となった。各工法について、基準値(1.0)から品質検査における最小膜厚(基準値比0.7)に到達するまでの年数を試算すると直接施工箇所では3~7年、試験用鋼板では12~19年となった。(写真-4)(表-8)(図-7)

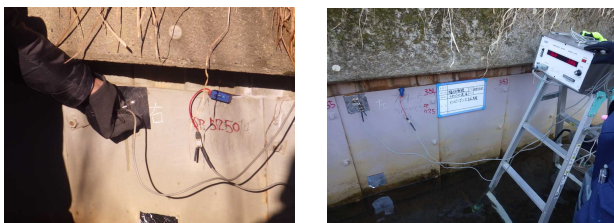
写真-5 塗膜インピーダンス試験状況

A工法とB工法は、抵抗値の評価点に低下傾向がみられるが、劣化度はDのみである。容量値については、施工時から変化がない。C工法は、初年度から評価点が1~2点の箇所があるが、変化はない。

左右岸または、気中部、噴水部、水中部で、劣化状況の差異は特にみられない。(写真-5)(表-9)
