# コンクリート舗装における目地材の抜け出しとひび割れに関する一検討

国立研究開発法人 土木研究所 寒地土木研究所 正会員 上野 千草  
正会員 ○井谷 雅司  
正会員 丸山記美雄

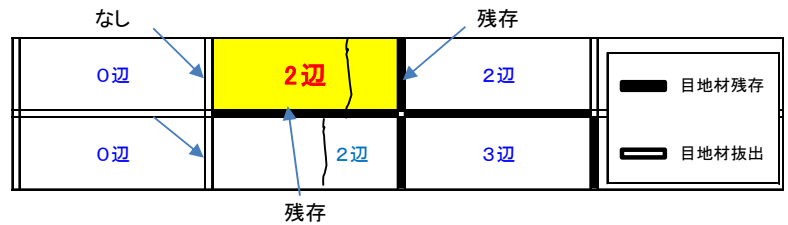
図-1 目地材の残存状況

構造的損傷の発生要因として、目地材の抜けだしによる水の浸入の影響を評価するため、目地材の残存状況の把握を行った。残存状況の評価に当たっては、目地材の残存している辺の数にて整理を行った。概要を図-1に示す。今回調査を行った3か所はいずれも片側1車線で路肩がアスファルト舗装の道路であり、Co舗装版1枚に対しセンター側の縦目地1辺と起終点側に横目地2辺の計3辺に目地が存在する。例えば、黄色に着色した版に着目すると、目地材が残存している辺は2辺となる。
