# 豊平峡ダムにおける 非常用放流設備の氷柱対策について

札幌開発建設部 豊平川ダム統合管理事務所 豊平峡ダム管理支所 ○後藤 雅一  
札幌開発建設部 施設整備課 千田 淳  
(国研) 土木研究所 寒地土木研究所 研究調整監付 板橋 伸明

豊平峡ダムでは過年度から冬期間において、非常用放流設備の下流面に巨大な氷柱が発生し、その氷柱の落下により下部に位置する常用放流設備を損傷させるおそれがあった。今回、氷柱発生の原因として、非常用放流設備であるクレストゲートの扉体水密ゴム及び凍結防止装置に不具合が確認されたことから、これらの対策を行い改善されたので報告するものである。

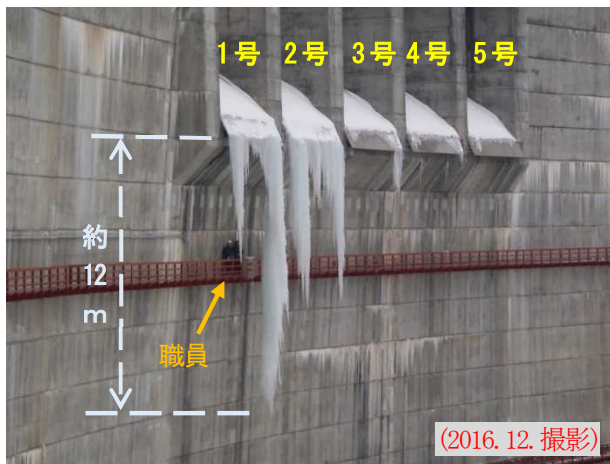
発生した氷柱は最大のもので直径約1.1m、長さ約12m、推定質量5tにまで成長した(図-1)。

図-1 クレストゲート下流面端部の氷柱発生状況

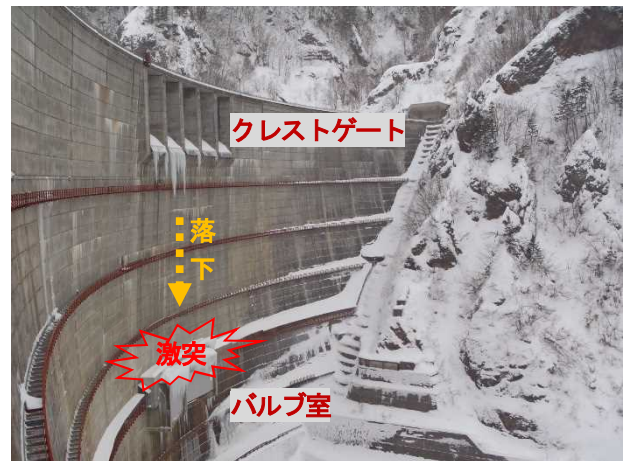
巨大化した氷柱が落下することにより、バルブ室及び内部機器を損傷させるおそれがあった。またいつ落下するかわからないため、工事や日常点検のために氷柱の下部には近寄れず、維持管理に支障があつた(図-2)。

図-2 氷柱落下のイメージ

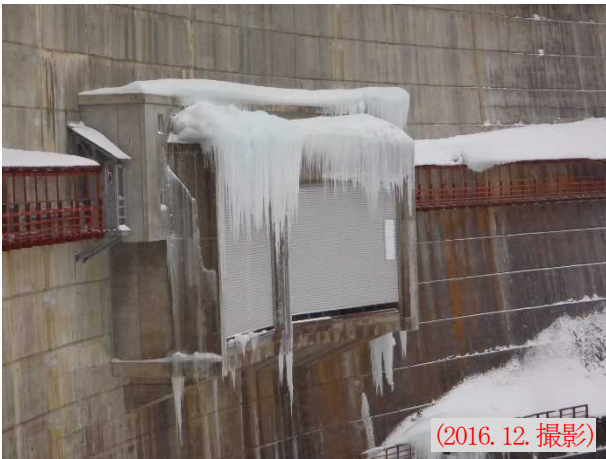
気温が上がる日中には、氷柱よりしたたり落ちた水がバルブ室上部に付着して更なる氷柱を発生させており、シャッターを損傷、凍結させることで開閉を困難にしていた(図-3)。また、積もった氷がバルブ室上部にある操作室の窓を押しつけることで室内に水が浸入し、通路やドアの凍結、さらに湿気により操作機器の絶縁抵抗が低下するなどの悪影響があつた(図-4)。

図-3 バルブ室上部の氷柱発生状況

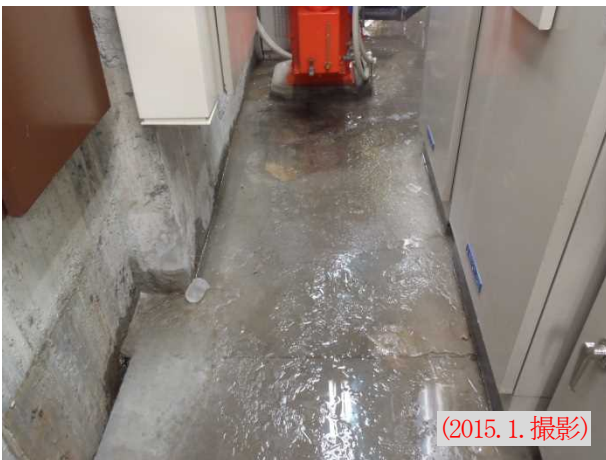
図-4 バルブ室内通路の凍結状況

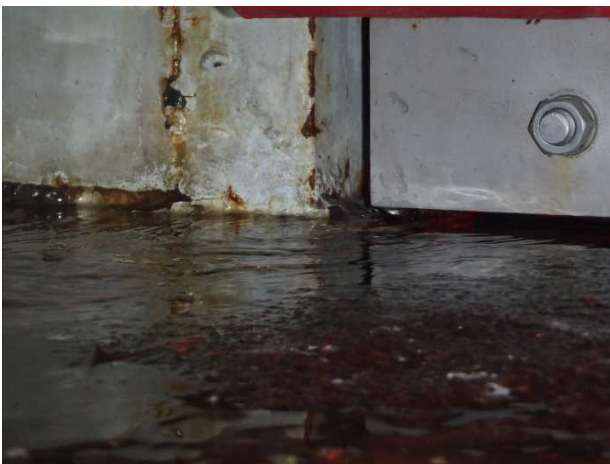
クレストゲート扉体水密部より漏水が確認された。こ  
の漏水が氷柱を大きく成長させていた（図-5）。

図-5 クレストゲートからの漏水状況

水密ゴムの変形と水密部の当たり不良、それによる劣化が漏水の原因であったことから、水密ゴムの交換を行うこととした。

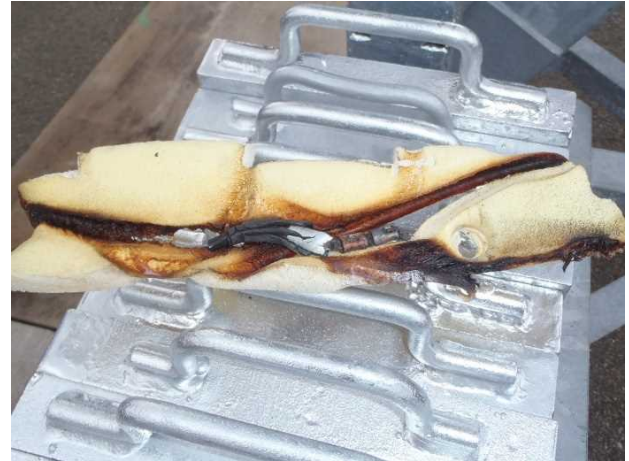
クレストゲートの氷柱においては過年度より問題視さ  
れており、対策としてH18年度にはゲート下流面端部に  
凍結防止装置が設置された。今回、この機能が不十分で  
ある可能性があったため内部を詳細に確認したところ、  
氷柱が特に大きく成長していた1号・2号ゲート部にお  
いて配線が焼損し、発熱機能が失われていることが判明  
した（図-6）。このことにより扉体からの漏水やゲート  
下流面端部の積雪が解けずに氷結を繰り返していた。

図-6 焼損した配線の状況

凍結防止装置の故障原因である配線の焼損箇所は1号ゲート部から2号ゲート部に渡る配線の接合部であったことから、対策として接合部を作らず、全て一本の配線として交換することで焼損の可能性を低減させた。

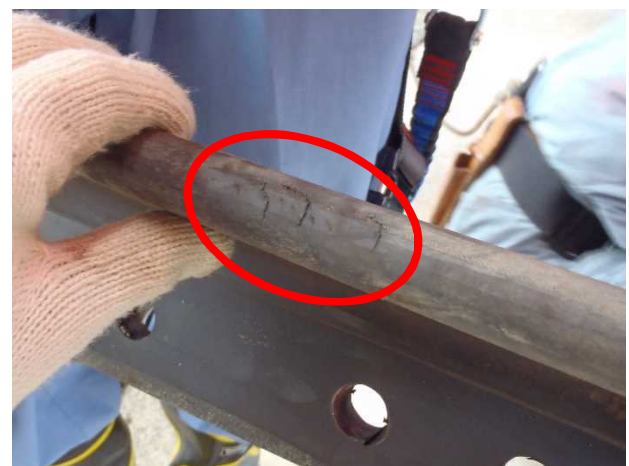
水密ゴムの一部に亀裂や擦れなどの劣化が確認された  
（図-7）。水密ゴムの劣化は、水門設備における漏水の  
原因として広く認知されていることであり、今回の原因  
についても同様であると推察された。

図-7 水密ゴムの劣化状況

また、前述の劣化についても、ゲートの動作時にゴムが擦れる音が確認されていたことから、無理な力がかかることで、ゴムの劣化を早めていったものと考えられる。

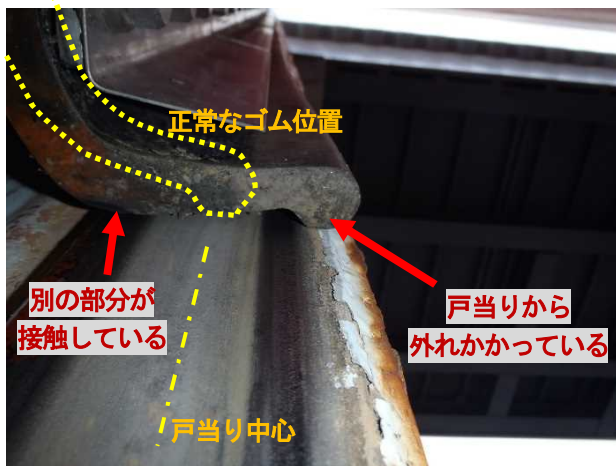
特に扉体下部側の水密部が戸当りから外れかけており、隙間が生じていた。またL形部分が大きく曲げられることで、本来とは別の部分が戸当りと接触し、水密を保っている状態であった（図-8）。

これは扉体が戸当り側へ必要以上に押しつけられている状態と見られるが、アーチ式コンクリートダム構造上、他のダム形式に比べて堤体が薄い構造であるため、ゲート周りにおいて季節や水位による変位が大きく、経年的に扉体の位置関係に歪みが生じたのではないかと推察される。

図-8 水密ゴムの当たり不良状況

当たり不良の対策として、交換する水密ゴムの形状は現状位置に合わせたものとし、戸当りと適切に密着する形状へ見直した。

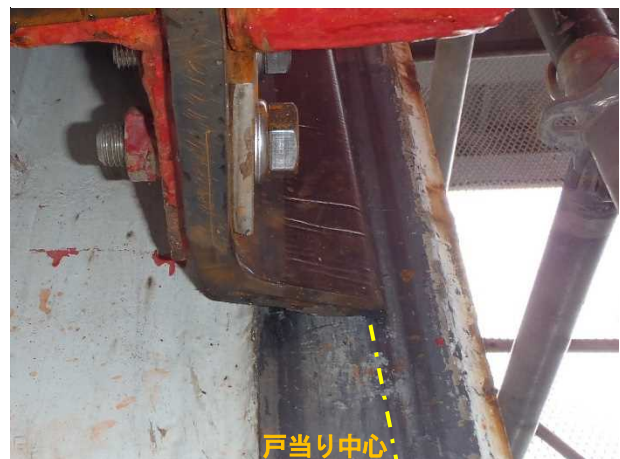
図-11 水密ゴム位置状況（交換後）

また、ゲート動作時の変位により多大な負荷がかかった場合においてもゴムの変形を抑え、擦れによる劣化を防止することを目的として、摺動部に超高分子量ポリエチレンを被覆した低摩擦ゴムを採用した。（図-9）（図-10）（図-11）。

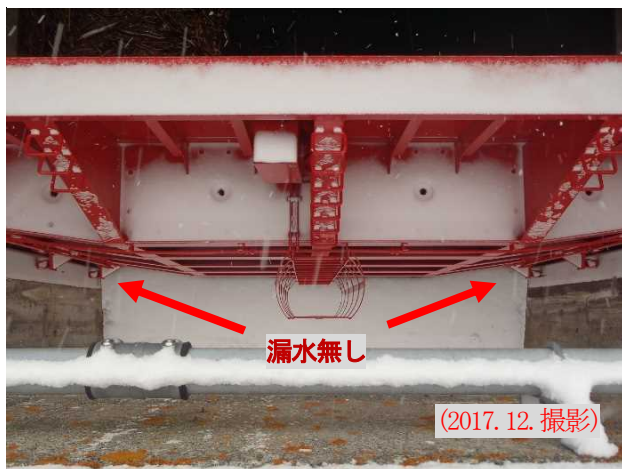
水密ゴムの交換により漏水が無くなり、氷柱の成長源を元から絶てたこと、また凍結防止装置が正常に移働することで、ゲート下流面端部が氷結されなくなったことから、結果として対策前のような巨大な氷柱の発生は見られなくなった。なお、今回施工の1号ゲート部と未施工の5号ゲート部を比較として示す(図-12)(図-13)。

図-12 漏水状況(1号ゲート部{施工済})

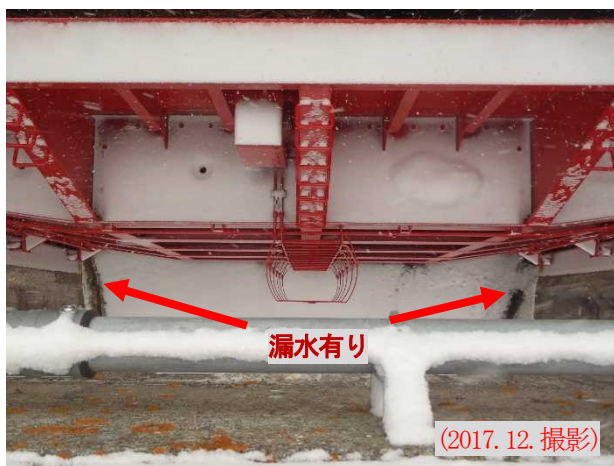
図-13 漏水状況(5号ゲート部{未施工})

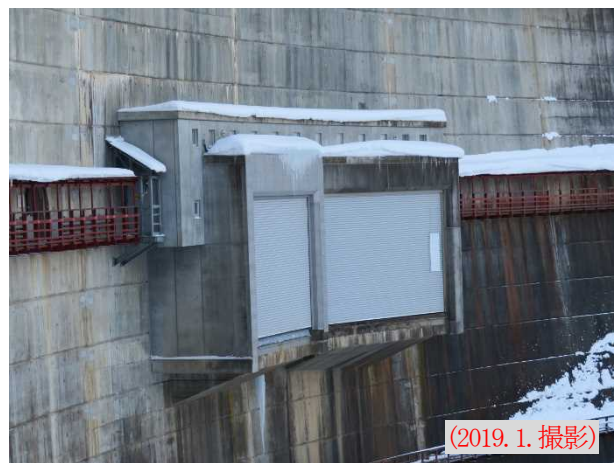
さらに、クレストゲートからバルブ室上部への水の供給が無くなったことで、シャッター部における氷柱の発生も無くなった(図-14)。

図-14 バルブ室上部の改善状況

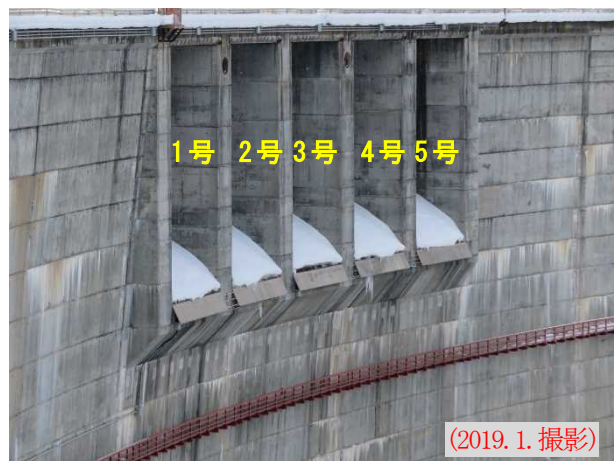
今回の対策によって氷柱の発生を抑えることが確認できた。この結果を踏まえて、1号・2号ゲートより程度は小さいものの、残る3号・4号・5号ゲートについても同様の事象が発生していたことから、昨年度に引き続いて水密ゴムの交換を実施したところである(図-15)。

図-15 クレストゲート下流面端部の改善状況
