# 鋼製ゲートにおける耐久性塗装の評価

## — 工法別の特徴と評価 —

函館開発建設部 農業開発課 ○高嶋 憲太  
齋藤 晴保

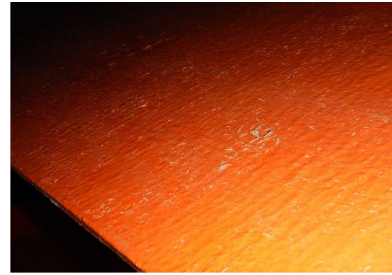
B工法は、越流部全体の上塗り及び中塗りに割れが生じていた。また、裏面は塗装の剥がれが生じていた。

B工法は、全体的に割れが生じていた越流部の一部が剥がれに進行していた。

写真-3 塗装表面の割れ・剥がれ (B 工法)

越流部表面全体の上塗り及び中塗りに割れがあり (写真-3)、一部は剥がれに進行している。塗膜厚は確保されているが、引張付着力は施工後 0 年目から平均 0.4MPa、2 年目でも最大 1.2MPa と低い結果であった。塗膜の劣化は異常なしである。1 年目から良好な値が得られていない要因として初期欠陥が考えられる。
