農業用開水路における目地等の補修工法の適用性評価 — 供用5年経過後のモニタリング結果 —

札幌開発建設部 農業整備課 ○古城 知和
五十嵐壽晃
岡下 敏明

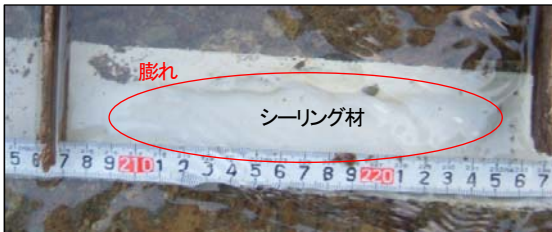
施工直後において、止水材の膨張挙動により底版の一部のシーリング材の膨れが確認された。(写真-1)その後、膨れの進行はなく安定した状態で経過したが、5年目にこの膨れが破れ漏水がみられた。破損したシーリング材を切断し、内部の状態を確認したところ、目地間で止水材が上下左右方向に波打って隙間から漏水が生じ、止水性が確保されていなかった。(写真-2)

写真-1 シーリング材の膨れ状況 (施工直後)

底版部の膨れは、水膨張による止水材の長手の伸びがハンチ部で拘束されたことに起因し、抜け出しが生じたものと推定される。

できたとしても延長方向が長い隅角形状の場合、その伸び量のコントロールが困難で、膨張量とのバランス確保が難しいものと推察する。

この対応策として、低膨張タイプの止水材を使用して延長方向の伸び量を抑制するとともに目地幅よりやや大きめのサイズを選定してはめ込むような製品が開発されている。

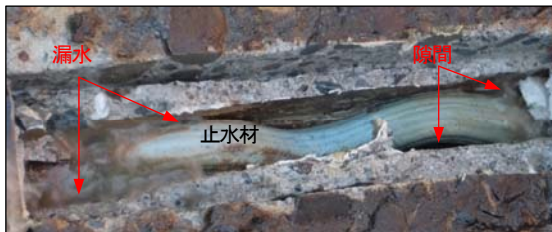
写真-2 内部の水膨張材の状況

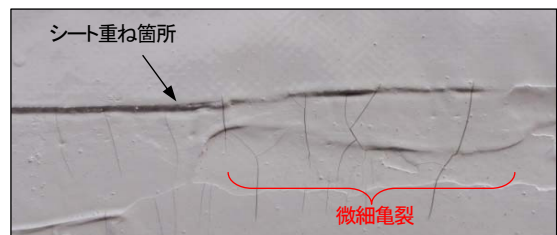
全般的に変状はなく、トップコートの耐候性を含め目地機能は維持されていた。ただし、目地中央の伸縮部のシート重ね箇所において、表層に微細な亀裂がみられた。(写真-3) 内面調査の結果、亀裂はトップコート下のプライマーに発生していたが、シートまでは達しておらず止水性には問題がないことを確認した。(写真-4)

写真-3 シート重ね箇所の表層微細亀裂

伸縮部の重ね箇所の亀裂要因は、シートの持つ伸縮性に対してプライマー硬度が追従できなかったことにある。ただし、本来プライマーは、目地両端の固定部のみで良く、重ね箇所ではシートそのものの接着強度が高いため、プライマーは不要である。また、その発生部位から亀裂が入ったことで機能を失するものではないため、問題なしと判断する。なお、強粘着なシートの取り扱いに際してプライマーの使用により施工性が向上する場合には、その使用量や端部仕上げの方法等に留意が必要である。

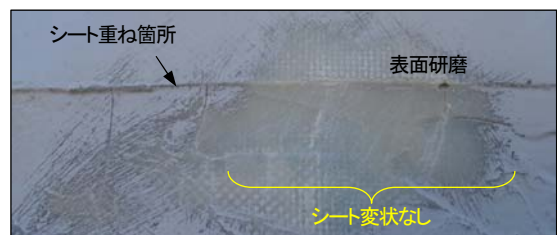
写真-4 表層研磨後のシート表面

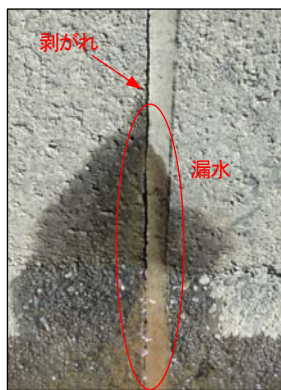
目地の伸縮追従性が低下しほぼ全体的に剥がれが発生し、ハンチ部では漏水がみられた。(写真-5) 表面を研磨し確認した結果、この剥がれは全厚に及び既に止水性を失っていた。(写真-6) また、目地表面には、紫外線劣化と見られる亀甲模様の微細ひび割れがみられた。

写真-5 ハンチ部漏水

高い背面水圧に対抗するため、高モジュラス（原型を保つために抵抗しようとする引張応力：高→硬い）なものを選定した上、耐候性が不十分であったものと推定される。

変性シリコンの耐候性は、建築のシーリング用途でも実績があるので極端に弱い訳ではないが、土木用としては不十分であったと考えられる。これらの対応策として、現在では高い背面水圧への抵抗力を維持しながら伸縮追従性を備えた中モジュラスタイプで、かつ、耐候性に優れたウレタン樹脂を主成分とした改良品（クリークシーラーAS-920）が開発されている。

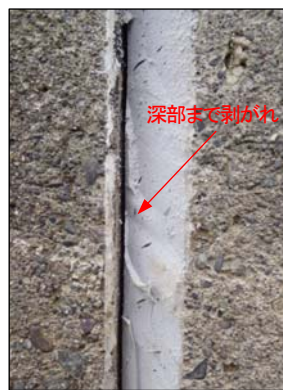
写真-6 表面研磨後

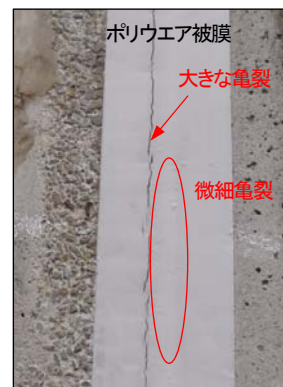
表層の縦方向に多くの微細な亀裂と継目に沿った大きな亀裂が発生していた。これらは年々増加していた。(写真-7) 内面状況を確認した結果、亀裂はポリウレア被膜に発生していたが、内部のシーリング材には至らず止水性には問題がないことを確認した。(写真-8)

写真-7 表層の亀裂

シーリング材保護のための高強度被膜が先に亀裂しており、目地挙動による作用力に対して現膜厚(1mm)では強度が不十分だったものと推定している。この対応として、強度増加のための増厚などを要する。漏水と膨れに関しては、既設水路側に要因があったが、教訓にすべき重要な事象である。

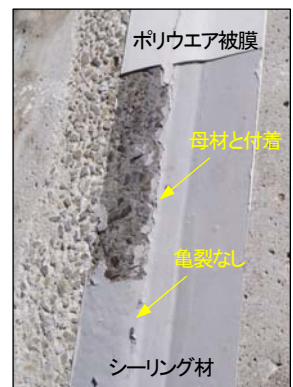
写真-8 シーリング表面

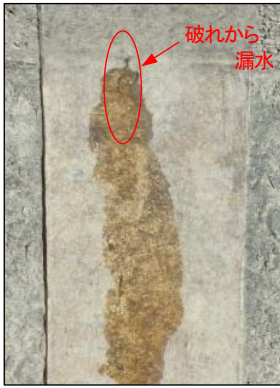
ただし、ハンチ部では、破れ箇所からの漏水がみられた。(写真-9) 漏水経路の調査の結果、シーリング材と母材の一体性は確保されていたが、母材の劣化部（目地弱部）からの滲み出しているものであることを確認した。(写真-10)

写真-9 ハンチ部漏水

元来、目地付近のコンクリートの強度は弱い。特に既設水路の場合には、応力作用と凍害劣化により更に脆い。このため、目地補修の事前に必要な母材強度の有無を確認すべきである。また、既設の止水材の特徴(伸縮性能、膨張率、施工位置等)を把握し、必要に応じて止水材の交換も検討すべきである。このことは調査設計段階から配慮すべき事案であり、他工法の場合も同様である。

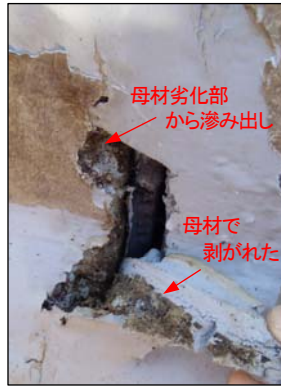
写真-10 シーリング表面

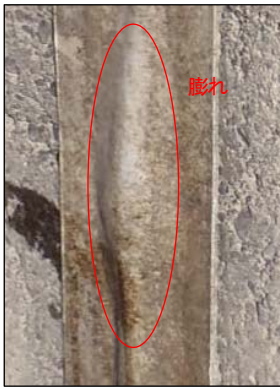
また、一部で大きな膨れを確認した。(写真-11) 内面調査の結果、既設水路の止水材である水膨張性止水ゴムの膨張による突出であることがわかった。(写真-12)

写真-11 表層の膨れ

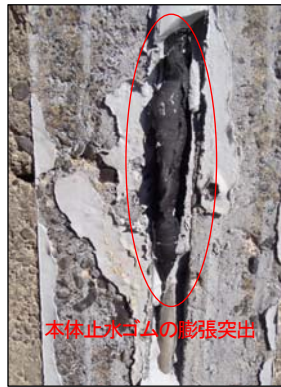
写真-12 止水ゴムの突出

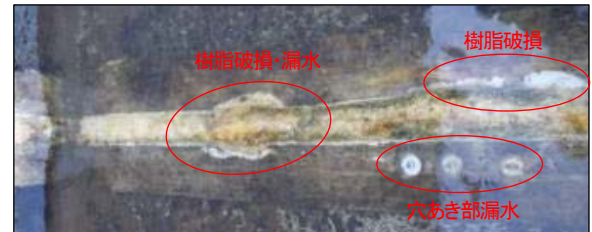
揚圧力の作用により底版のシートが膨れ、これを固定するエポキシ樹脂が破損した。シートの接着部には、当初から穴が開いておりそれをエポキシ樹脂で固めることによって一体性を図る狙いがあったが、樹脂の破損によりその穴あき部が弱点となり、樹脂破損部と合わせて漏水がみられた。(写真-13) また、ハンチ部でも漏水がみられた。(写真-14) 内部調査の結果、底版と側壁のシートの重ね部分の一体化が図れていなかった。(写真-15)

写真-13 底版部の漏水

本現場の作用揚圧力(最大0.02Mpa)に対して、シート厚(1mm)、エポキシ樹脂厚(2mm)では、強度が不足していた。ハンチ部は、シートの重ね部分をエポキシ樹脂で封止したが、樹脂の破損により隙間ができた。

この対応として、全般的に強度の増加を図る必要がある。現在では改良品が開発され、シートの材質をポリ塩化ビニール(PVC)に変更し、増厚(2mm)している。また、穴あきシートは廃止して接着性を高めた専用エポキシ樹脂に変更し、増厚(10mm)している。シートの重ね部分は溶着(熱または溶剤)方式としている。

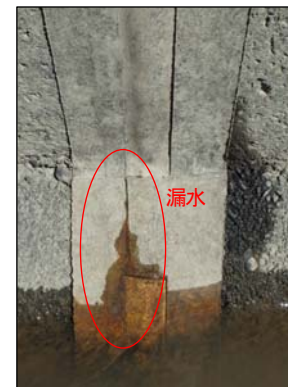
写真-14 ハンチ部漏水

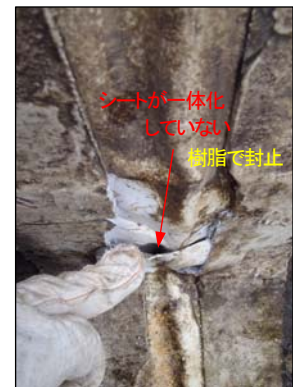
写真-15 シート重ね部

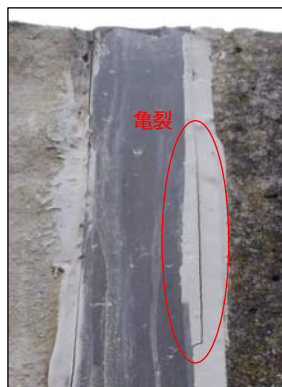
一般的に変状はなく、目地機能は維持されていた。ただし、エポキシ樹脂の表面に亀裂が確認された。(写真-16) この亀裂の研磨確認の結果、内面には変状が確認されず、止水性には問題がないことを確認した。(写真-17)

写真-16 樹脂の亀裂

亀裂は、躯体側の端部仕上げに際してEPDM表面に薄く被った部分である。仕上げ方法の課題はあるものの目地本体の性能には直接関係しないため、全く問題ない。

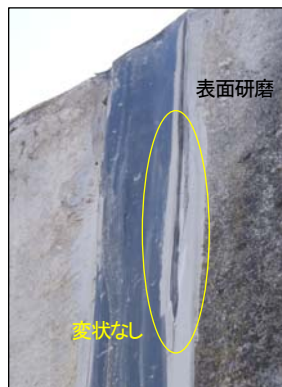
写真-17 表面研磨後
