野塚峠電気通信設備（帯広側） 復旧状況の事例について

帯広開発建設部 施設整備課 ○佐藤 貴則
松本 直之
松川 直樹

本発表は、雪崩により被災した野塚峠道路気象観測設備において、早期に復旧させた事例を紹介する。

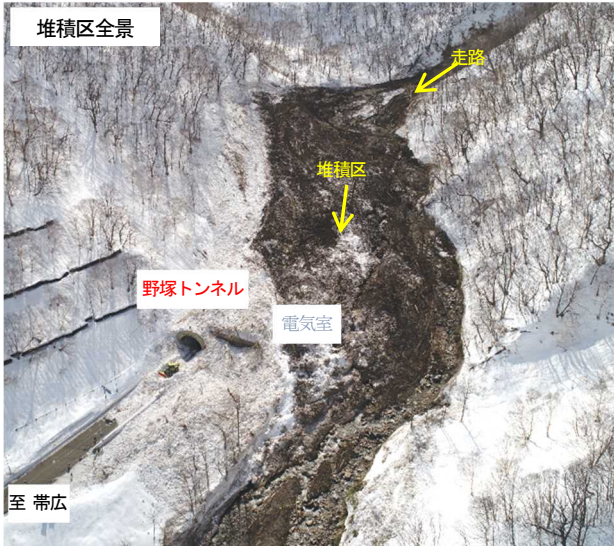
大量の雨が積雪層の強度を弱めたことにより、多量の水を含んだ湿雪全層雪崩が野塚岳の沢（ポン二の沢川の支沢）で発生し、引き続き土砂と立木を巻き込みながら大量のデブリが野塚トンネル坑口とトンネル横の川に至った。（写真-1）総量は約6万m³と推定され、デブリは破碎された直径20cm以上の立木を巻き込んでいた。この雪崩により、電気室や気象観測設備などの道路施設が被災した。（写真-2）（写真-3）」

※1) 写真-1 野塚トンネル雪崩堆積区間 全景

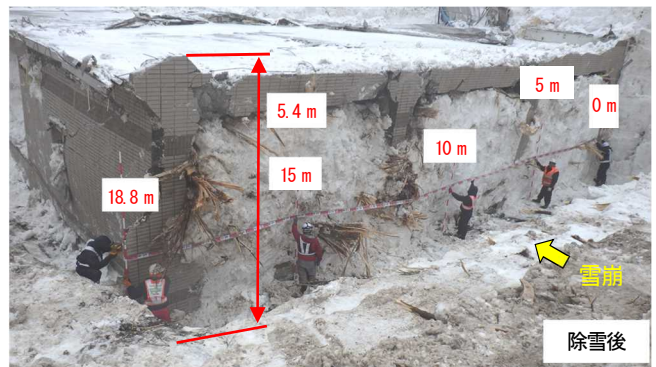
平成30年3月9日に野塚トンネル帯広側坑口付近において雪崩が発生した。雪崩は野塚岳の沢づたいに多量の水を含んだ湿雪全層雪崩が野塚トンネル帯広側坑口へ達した。野塚トンネル坑口に設置されている第2電気室へ雪崩、土砂、流木などが流れ込み、電気室内を充満させ、トンネル管理用電気設備、消火設備、帯広開発建設部が設備管理している道路気象観測設備や通信設備を損壊させた。

※1) 写真-2 野塚トンネル第2電気室被災状況

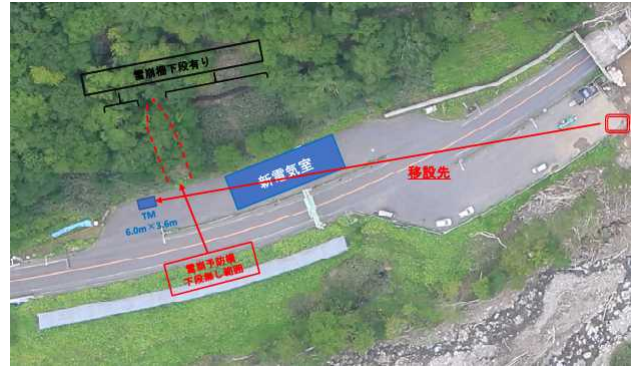
写真-4 道路気象観測位置の変更

道路気象観測設備を元の場所に再設置することが過去の気象観測データの連続性としては重要な要素になる。しかし、雪崩が再度来るとも予想できるため新電気室は下り路線の駐車帯を選定していた。道路気象観測設備も同様に下り路線の駐車帯に設置とし、また法面から落雪の可能性が少ない防雪柵の設置箇所の法面下を選

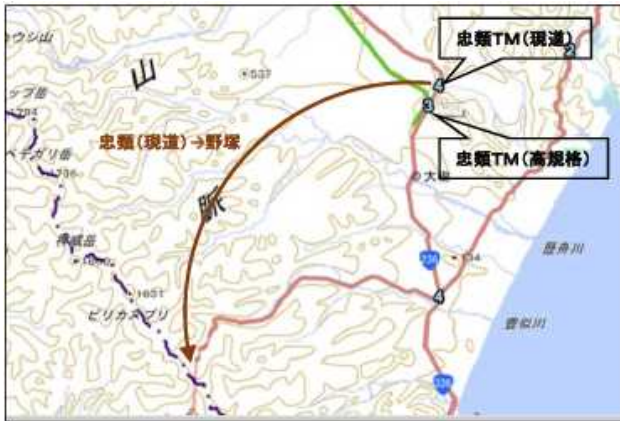
図-2 道路気象観測装置の集約

野塚峠道路気象観測設備の早期復旧においては、忠類道路気象観測所を廃止し、使用していた観測機器を野塚峠気象観測設備に移設した。（図-2）このことにより、既設道路気象観測設備の再配置検討を行うとともに、観測設備の流用に伴う整備のコスト縮減や維持管理費の低

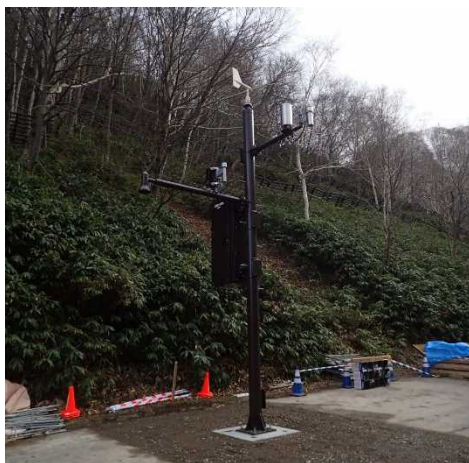
写真-6 復旧直後の屋外型気象観測設

- (c) 屋外型気象観測複合柱の採用を行った。（写真-6）

そのため、気象観測柱に気象観測装置を収納する架を設置する屋外型気象観測複合柱とした。新設した場合と

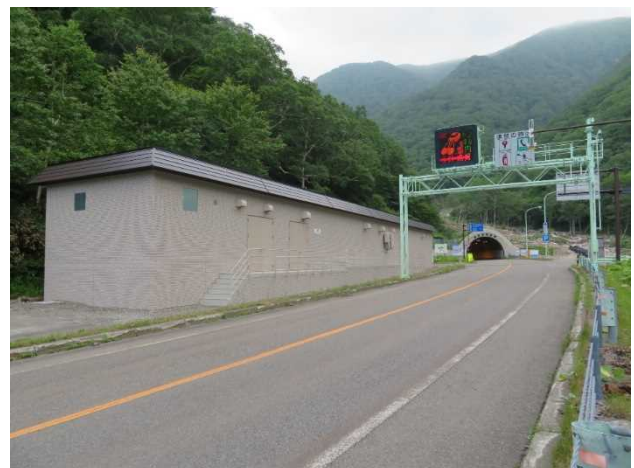
写真-5 復旧後の新第2電気室全景

また、新電気室（写真-5）の建築が冬季観測時期に間に合わなかったことから、
