平成28年度

積雪寒冷地における用水路の補修工法について —コンクリート表面被覆工法のモニタリング結果—

札幌開発建設部 農業計画課 ○砂原 勝美
五十嵐 壽晃

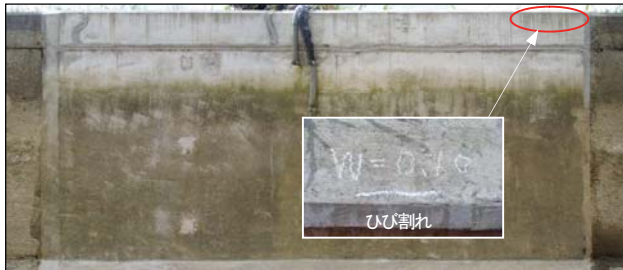
写真-2 A工法の用水路側壁面

A工法(写真-2)は、天端にひび割れがみられるが、進行性の変状は認められない。B工法(写真-3)は、側壁天端付近にひび割れが多数みられ、ひび割れ箇所数とともに幅、長さが増加している。C工法(写真-4)は、既設との境界で長さ2cmほどの横亀裂を確認し、施工後5年目に縦方向への亀裂を確認した。

A工法は、毎年、同じような経時変化をしており、伸収縮量は年々減っている。全体的に横ばいに経過し特異な挙動はみられない。積雪深とも相関的な収縮過程を経過している。

一方、母材が既設の場合は、温度収縮によるひび割れがみられるが、進行性のある変状は認められない。これは、既設コンクリートには新材のような収縮が起こらないため、被覆材そのものの収縮率とポリマー成分の付着力の関係が適切であることを示している。したがって、現段階においては、母材が既設の場合には、寒冷地に適用可能な工法であると判断できる。新材の場合には、コンクリートと被覆材の収縮率の差によって付着面に応力がかかりひび割れが発生したものと推察されるため、ひび割れ対策が必要だと思われる。

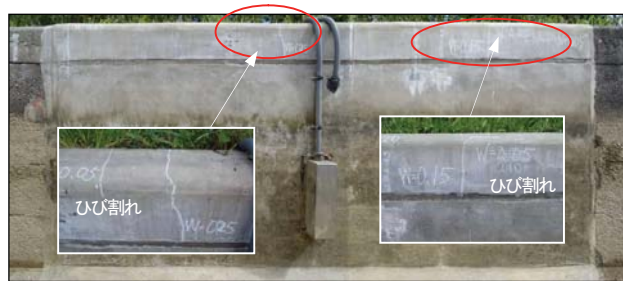
写真-3 B工法の用水路側壁面

B工法は、毎年、異なる経時変化をしており、伸収縮量は年々増加している。全体的に右上がり経過し、降雪直前まで伸び量が增大し、秋期のピーク値が大きいことや降雪後に一気に収縮するところに特異な挙動を示している。これは、母材との付着強度の低下が主要因と考えられ、被覆材そのものの伸収縮を示していると推察される。また、目視で確認できない無数の微細ひび割れが入り収縮することにより、ひずみ計センサー間が広がり、ひずみ計のデータ結果では、伸びで表示されていると推察される。

この結果は、母材の湿潤状態、水分供給のほか、冬期間の施工管理方法にも影響を受けている可能性がある。本工法の寒冷地への適用には、プライマーの種類、各層の接着方式、養生方法など再考すべき課題がある。

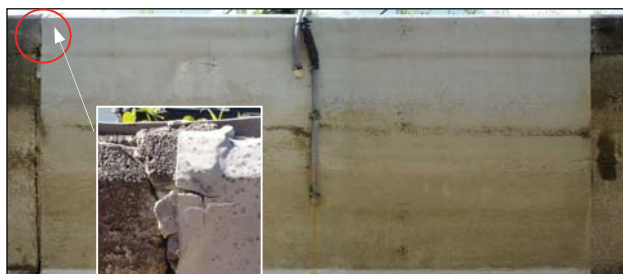
写真-4 C工法の用水路側壁面

C工法は、母材のひずみと同様な経時変化を示している。冬期の収縮過程も近似している。これは、有機系の被覆材のため、微細なひび割れが入らず、母材との付着力も高いため、母材に追従し、同じ挙動を示したものと考えられる。

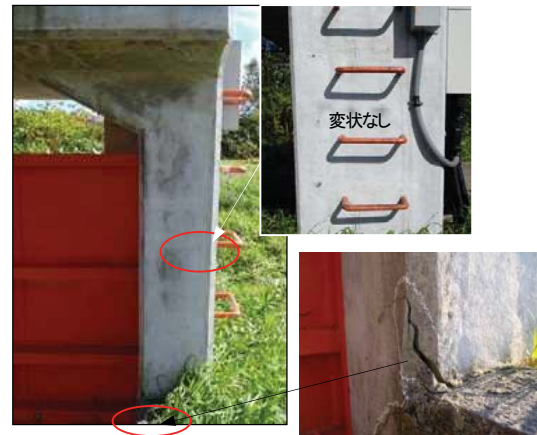
写真-5 A工法の門柱の状態

A工法(写真-5)は、ひび割れ等がみられるが進行性の変状は認められない。

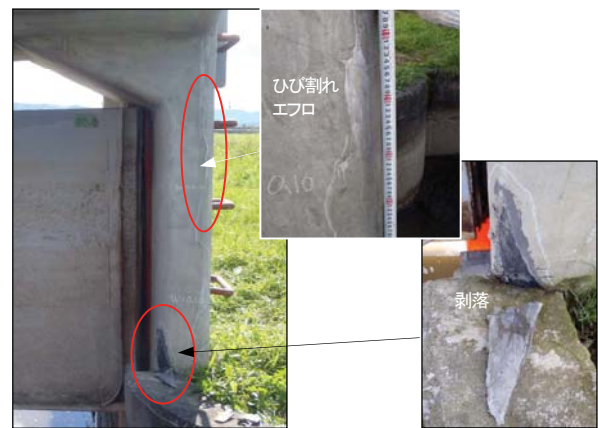
写真-6 B工法の門柱の状態

B工法(写真-6)は、門柱に沿って連続した縦方向のひび割れがみられ、エフロレンスの流出を伴う。ひび割れ数、幅、長さは、用水路と同様に経年とともに増加している。門柱の基部においては、3年目の春に被覆材が剥落した。

どの部位においても、温度収縮による多数のひび割れ等の変状を確認した。これらのひび割れは、乾燥収縮による初期ひび割れ後に、水分の供給を受け凍結融解作用により経年とともに著しく増加しているものと推察する。ひび割れにはエフロッセンスの流出を伴っているものが多くみられることから、降雨水や融雪水の内面浸透経路があるものと想定される。この浸透水は、界面の広い範囲に相当量の供給があり、これらの凍結膨張が最終的に被覆材の剥落に繋がるほどの外力となって作用していると推察する。

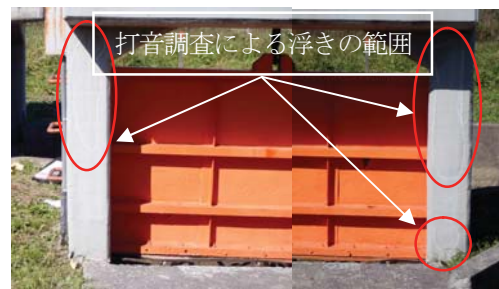
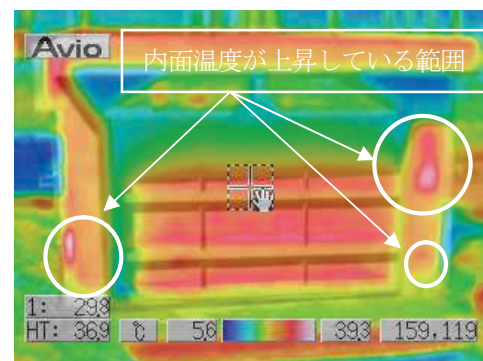
写真-7 C工法の門柱の状態

C工法(写真-7)は、タラップまわりや既設との境界で、穴や亀裂を確認したが進行性の変状は認められない。また、H26年度調査で門柱側面に水分に起因した膨れを確認したため、H27年度にサーモグラフィー調査と打音調査を行った結果、多数の被覆材の浮きを確認した。

被覆材の亀裂等の変状は少ないものの、H27年度の打音調査等で、分水門に広範囲の浮きを確認した。

本工法は唯一の有機系である。有機系は、結合材に有機系樹脂を使用するので被覆が緻密となる。しかし、コンクリート中の水分を外部に発散させにくいデメリットを持ち、背面からのしみ出しがあった場合は、容易に膨

らむことが懸念される。また、浮き内部に水が溜まっている箇所もあり、母材の凍害を促進させる可能性がある」と推察される。

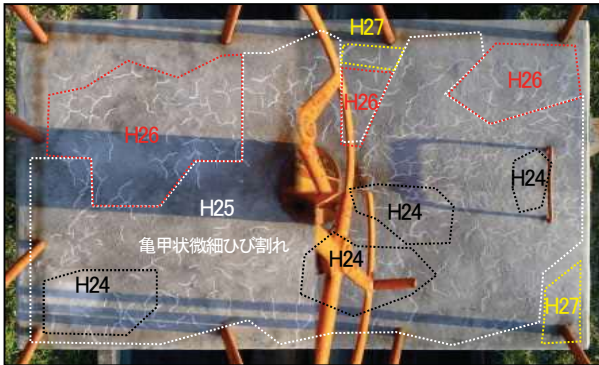
写真-8 A工法の操作台上面の状態(上から)

A工法(写真-8)は、操作台上面に亀甲状のひび割れがみられた。このひび割れは、2年目から部分的に20～30cm四方の範囲で出現し、4年目にはほぼ全面積にまで広がっている。

母材が新材の場合において多数のひび割れがみられ、年々増加傾向にある。これは、新しいコンクリートと被覆材の収縮率の違いにより界面で互いに異なる挙動を示し、それをポリマー成分の付着力が拘束することで初期のひび割れが入る。このひび割れや界面に水分が供給されて凍結融解作用を受け、経年とともに全体的に広がったものと推察する。

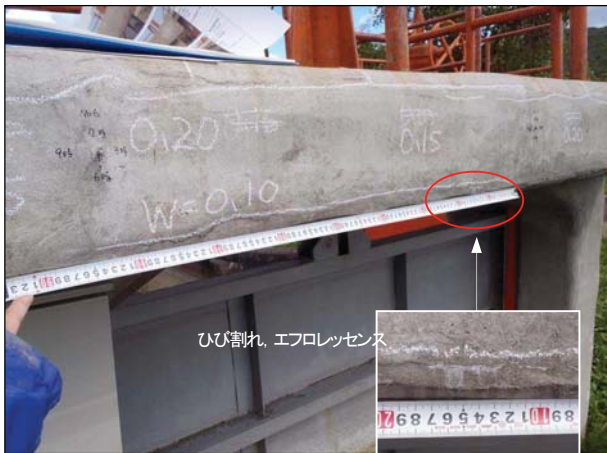
写真-9 B工法の張出スラブ側面の状態

B工法(写真-9)は、張出スラブの4側面ともに横方向のひび割れがみられた。これらは、上部と下部に連続して発生しており、経年とともにひび割れ幅が増幅し、エフロッセンスの流出量も増えている状況である。

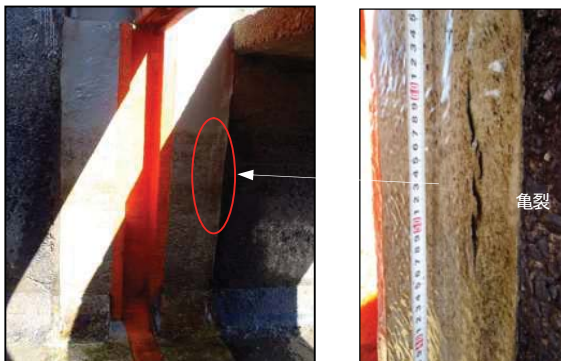
C工法(写真-10)は、張出スラブ側面のピンホールおよび操作台上面の気泡や破れ箇所を確認したが、進行性の変状は認められない。H26年度調査では、新たに門柱戸当たり付近に亀裂が確認された。

写真-10 C工法の門柱戸当たり付近の亀裂

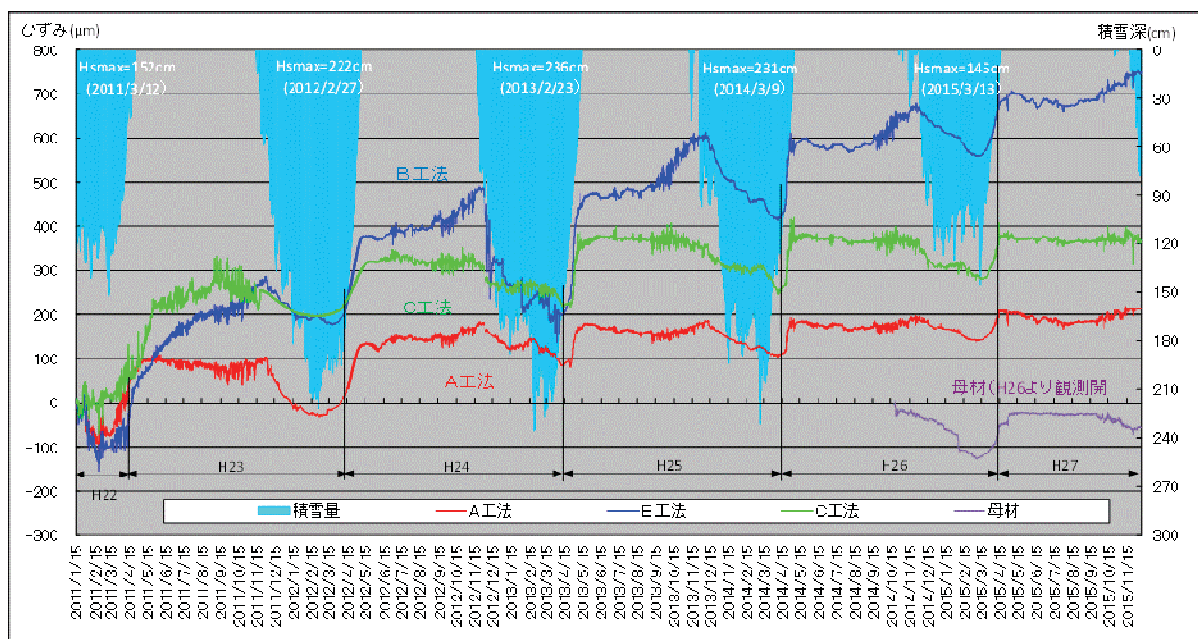
図-5 用水路の表面ひずみの経時変化

ひずみの経時変化は、大別して冬期(2月下旬~4月上旬)、春期(5月下旬~6月上旬)、秋期(10月下旬~11月下旬)にそれぞれ伸収縮のピークがみられ、これを毎年繰り返している。これは、気温の変化や側壁面への日射時間および用水路側壁の変形に伴う伸収縮によるものである。冬期は、積雪深の増加とともに積雪荷重や凍上力、雪底力といった寒冷地特殊荷重の作用により側壁が水路内側に變形し収縮する。春期は、融雪、通水開始とともに一気に伸び領域に移行し、夏期の日射による昼夜変動を繰り返しながら秋期に伸びのピークを迎え、降雪とともに再度、収縮を開始する。
