平成25年度

一般国道38号野花南大橋における橋梁補修について

札幌開発建設部 滝川道路事務所 工務課 ○三澤 勉
工務課 榎木 利弘
山崎 達哉

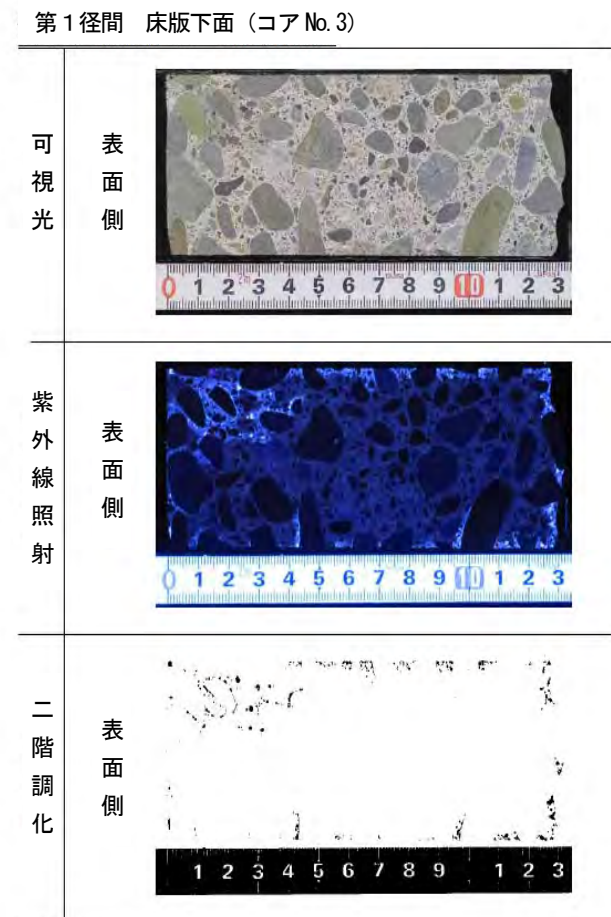
図-3 微細ひび割れ観察の結果

床版コンクリートは、水が床版上面からコンクリート内に浸入し、凍結融解を繰り返すとともに、スケーリングから砂利化へ移行する過程で、コンクリート内に層状にひび割れが生じてせん断耐力が低下すると考えられることから、採取したコアの微細ひび割れ観察を行い、内在するひび割れの状況を確認した。

図-3に、第1径間から採取したコア写真と蛍光エポキシ樹脂を注入して紫外線照射した際の写真、及びそれを図化したものを示す。可視光の状況を見てもひび割れはほとんど確認されないが、紫外線照射すると、ひび割れに入った樹脂が浮かびあがり、深さ3~4cm程度まで若干のひび割れが確認された。これは床版上面の確認状況とも整合ある結果であり、それよりも深い位置ではひび割れは見られず、健全な状態にあった。

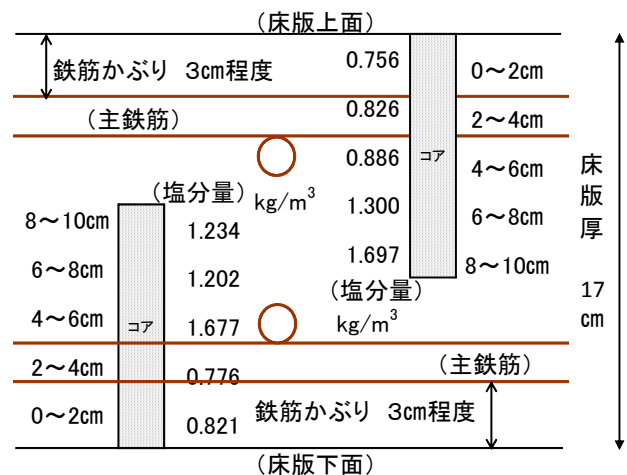
図-4 塩化物イオン濃度測定結果図

- ①内陸部の橋梁床版にすると、比較的高い濃度が示されるが、これは凍結防止剤の影響と考えられる。
- ②床版上面から採取したNo.4 コアでは、深さ方向に塩化物イオン濃度が高くなり、一般的な分布とは逆の傾向を示す。これは、第1径間の舗装はつり部で断面補修の形跡があったことから、新しい補修材によって一時的に塩化物イオンの内部供給が遮断されたと推察される。
- ③床版下面から採取したNo.2 コアでは、深さ4~6cmの濃度が高く、浅い部分の濃度はそれに比べて低い。これは次項に示す中性化による濃縮作用と考えられる。

塩化物イオン濃度が高くなると塩害による鉄筋腐食が懸念される。一般に鉄筋の発錆限界となる塩化物イオン濃度は、 1.2kg/m^3 とも 2.5kg/m^3 とも言われるが明確ではなく、塩化物イオン以外にも水や酸素の供給状況によっても異なると思われる。実際に鉄筋を露出させて目視したが上面側の鉄筋に発錆は認められなかった。下面においては主鉄筋の下側半分に発錆は見られたが、程度は軽微であり、濃度が高い4~6cmの深さに位置する配力鉄筋には発錆は見られなかった。

このことから、床版が打ち替えられてから約40年が経過しているが、塩害としての対策は不要と判断した。

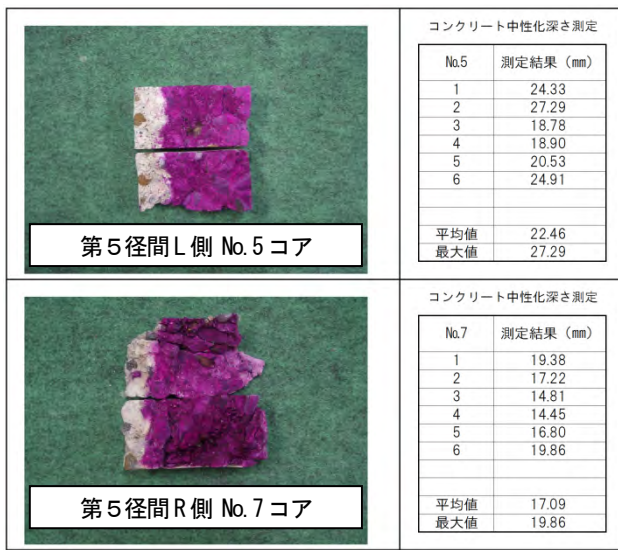
図-5 中性化深さ測定結果

測定結果を図-5に示す。いずれのコアにおいても中性化深さが15~27mm程度と比較的大きく、鉄筋のかぶり3cm程度に対してその余裕は1cm以下であった。今後の進

行によって床版鉄筋の腐食進行が考えられることから、対策が必要と判断した。

中性化の対策は、抜本的には中性化を受けたコンクリート部をはつり、断面復旧するが、現状では鉄筋までの中性化残り深さが残されており、鉄筋の発錆も軽微である。中性化の進行を抑制するにはCO₂の侵入を遮断すべきだが、被覆工法はコンクリート面を隠してしまい、以降の維持管理に支障がある。問題は鉄筋腐食にあることから鉄筋腐食抑制型含浸材を塗布することとした(図-10)。

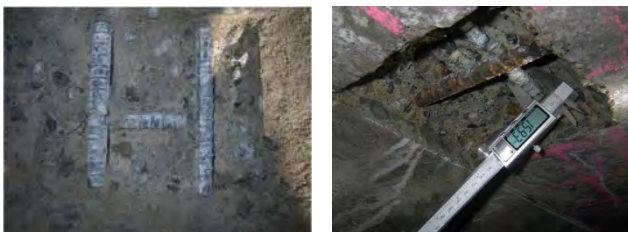
写真-3に示す上面鉄筋は、錆は全く見られず塩害等の影響なく健全であった。写真-4に示す下面鉄筋では、主鉄筋の表面にのみ発錆が確認された。図-6のように、配力鉄筋と主鉄筋の上側半分には錆は見られないことから、塩害ではなく前項より中性化の影響と判断した。

写真-3 床版上面鉄筋

写真-4 床版下面鉄筋

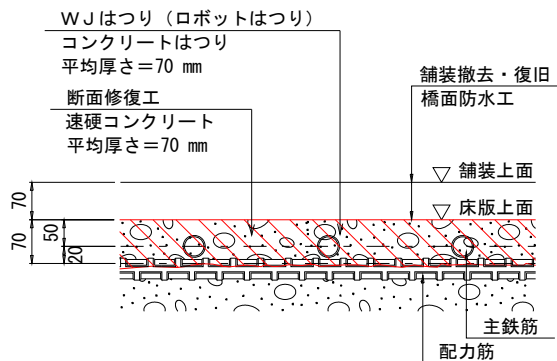
図-9 床版上面補修断面

床版の上面劣化部の除去は、マイクロジェット工法で施工。はつり・復旧深さは、野花南大橋の上面劣化深さは2~3cmであるが、補修材の剥離・浮きなどの再劣化を予防するため、補修材で上面側の鉄筋を抱き込むようにすることから7cm程度とした。(図-9参照)
