白鳥大橋の長寿命化に向けた 維持管理に関する取り組みについて —ハンガーロープ管理試験を中心として—

室蘭開発建設部 室蘭道路事務所 計画課 ○田名部一馬
室蘭開発建設部 室蘭道路事務所 計画課 河上 誠
室蘭開発建設部 室蘭道路事務所 工務課 伊藤 義和

一般国道37号 白鳥大橋は、開通から15年が経過し部材の劣化が散見される。本橋は、航路上（室蘭湾）に架かる長大吊り橋であり、架替などが難しいことから、部材劣化が橋全体の安全性等に与える影響を十分考慮し、戦略的に維持管理を実施することが必要である。本稿では、ハンガーロープ管理試験を中心とした取り組みについて報告する。

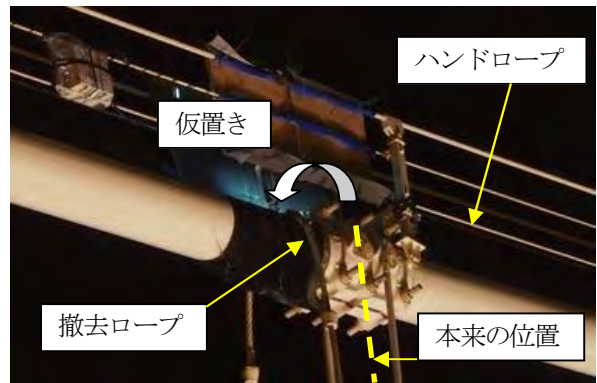
写-11 撤去ロープの仮置き

施工を通し得た留意事項は、①メインケーブルとハンドロープの間が狭くソケットを通す作業に時間を要することから、メインケーブルに撤去ロープを仮置きし新設ロープの引き込み作業中に撤去ロープの吊り上げを行う

など、作業時間短縮のための手順の工夫が必要であった。(写-11) ②新設ロープ設置の際、ハンガークランプやハンガーカラーを外した状態で張力の追加や除荷を行うとロープが横方向に移動し、新設ロープの被覆構造が損傷する恐れが生じることから、木製の仮固定具(写-12)や仮設鋼製ガイド(写-13)の準備が必要であった。

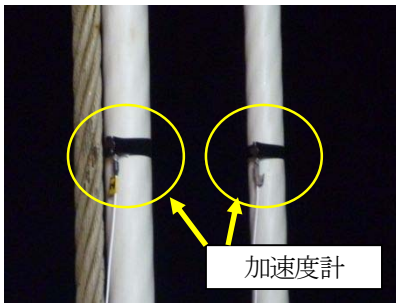
写-14 張力測定

測定は、打撃法によって固有振動数を測定する方法(写-14)を採用し、交換格点とそれに隣接する格点の張力を測定した。表-2に測定結果を示す。

1本撤去時には、交換格点に作用していた張力の約2割が左右の格点に移動し、ロープ設置後に概ね元の状態に戻ることが判明した。

また、設置以降(数日経過後)、桁やケーブルの振動によりロープが馴染み、施工前の状態に、更に近づくことが判明した。

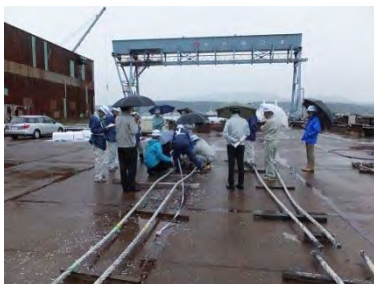
写-15 撤去ロープの外観観察

抜き取り工事が完了した翌日、撤去ロープの外観を観察し腐食状況の確認を行った。(写-15)

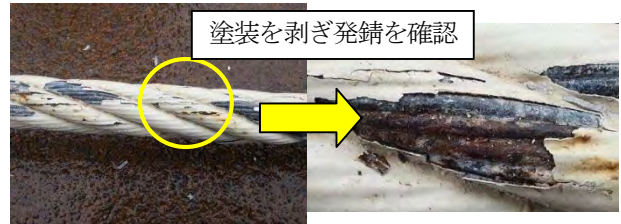
写-16 一般部塗膜異常箇所ロープ状態

一般部においては、塗装表面に赤錆が滲み出ている箇所は、塗膜を剥がすと塗膜下まで全面的に腐食している状況であった。(写-16)

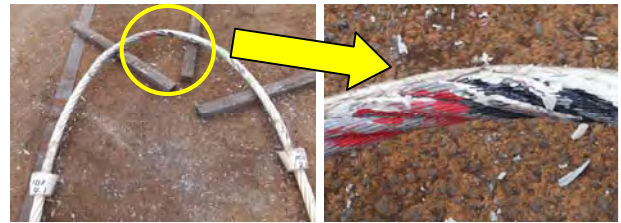
写-17 鞍掛部のロープ状態

鞍掛部は、コーキング施工されていることから錆の発生が全く認められなかった。(写-17)
