道路橋床版の凍害損傷とアルカリ骨材損傷の比較

Comparison of the road-slab damages by icing and by Alkali Silica Reaction

(一財) 土木研究センター ○ 正員 大田孝二 (Koji Ohta)
(独) 土木研究所寒地土木研究所 正員 岡田慎哉 (Shinya Okada)

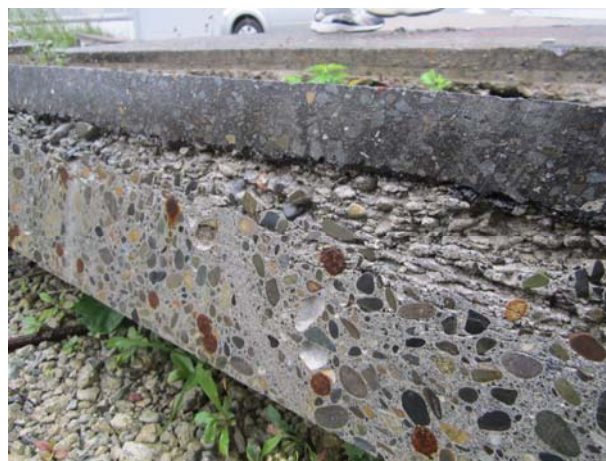
北海道における凍害床版に関する報告^{2) 3) 4)}によれば、凍害床版の損傷原因は、凍結融解と輪荷重の複合劣化であり、その損傷形態は①床版上面の損傷、②層状の剥離、③骨材化が特徴であると報告されている。凍害で損傷し、打ち換えられた床版（1965年建設）の一例を

写真—1に示す。これによれば床版の上面、すなわち上側鉄筋の被り部分が全面的に損傷を受けており、水平方向に何層ものひび割れが走っているのが分かる。

写真—1 凍害による損傷床版

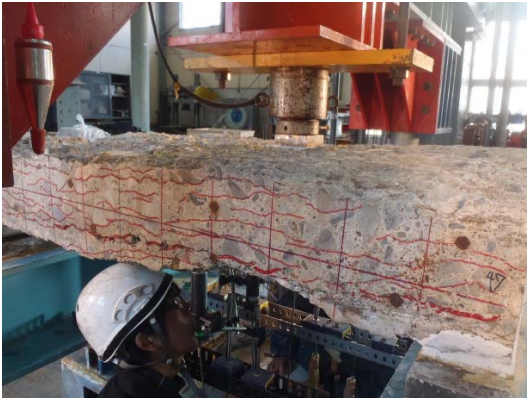
ASRとはコンクリート中の特殊な骨材（以下、反応性骨材と称す）に強アルカリの水溶液が作用した場合に、骨材周辺にゲルが滲出し、このゲルが吸水膨張する現象で、コンクリートにひび割れが生じる。表面から水が供給されるためコンクリート表面に損傷が見られることが多い。反応性骨材が使われた床版で、輪荷重がさほど大きくない場合、床版はその膨張の程度、すなわち、材料劣化程度に応じて損傷することになる。損傷は、雨水や強アルカリ（例えば、路面の凍結防止用に撒く塩分中のNa）の程度によって促進され、上側鉄筋の被り部分から進行する。写真—2はASRで損傷したことが確認された床版（1967年建設）を切出したものである。水平方向に多層にひび割れが入っており、床版の上側鉄筋付近について言えば写真—1との類似が見られる。

写真—2 ASRによる床版の損傷状況

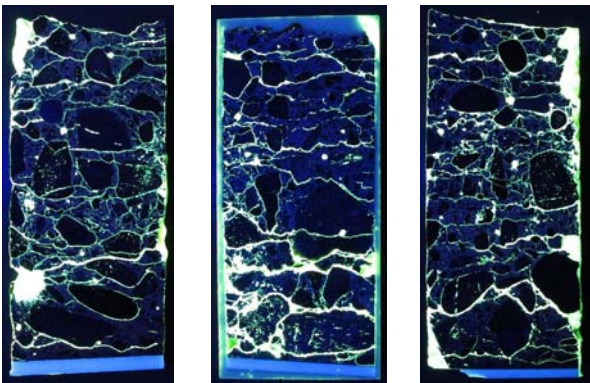
床版内部の損傷を調査するためにコア抜きを行い、ひび割れの状況を確認したのが、写真—3である。調査した橋梁は、床版が損傷した時点で鋼板接着工法が採用され、鋼板上に滞水が生じる構造となっていたため、写真—3に示されるように、比較的大きなひび割れがコアの下端（青く水平に見えるのは鋼板接着材のエポキシ樹脂である）から若干上側（下側の鉄筋位置と思われる）に生じているのが分かる。写真—1で見られる床版下側のひび割れ発生状況とは多少異なっている。

写真—3 ASRによるひび割れ（3つのコア）
（蛍光塗料含浸法による）

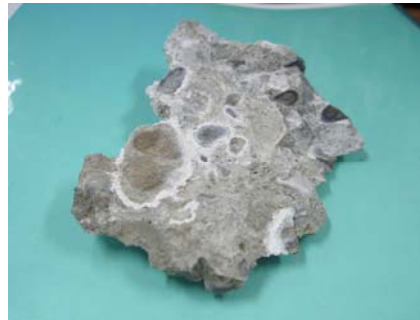
ASRであるか否かの判定は、電子顕微鏡などによる骨材の詳細調査によって断定できるが、目視判断は①コンクリート表面に見られる網目状のひび割れ、②微細なひび割れに滲出した白色のゲル、③粗骨材を縁どる白色の反応リム（写真—4参照）等に依っている。

写真—4 骨材周りの反応環（リム）
