農業用管水路（鉄鋼系管材）の腐食調査状況について —埋設環境によるダクタイル鋳鉄管腐食の要因推定—

留萌開発建設部 農業開発課 ○辻内 剛
桑嶋 豪
工藤 吉弘

国営苫前土地改良事業で造成した10条の農業用管水路（管水路）は、施設供用開始後15年程度を経過している。この間、機能診断調査を進めてきた中で、鉄鋼系管材に腐食劣化が進行していることを確認している。

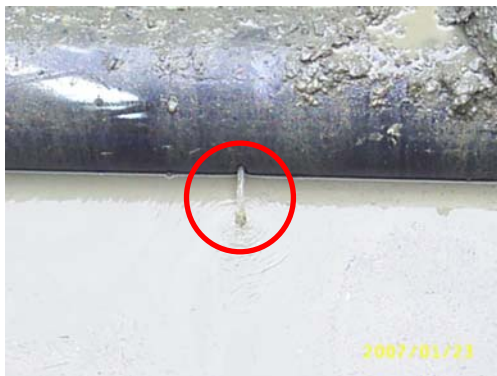
| 履歴番号 | 路線名 | 漏水発生年度 | 本管 | | 箇所 | 部位 | | | 詳細状況 |
|---|---|---|---|---|---|---|---|---|---|
| ⑥ | 昭和2号用水路 | H19 | DCIP | φ250 | 管路 | 本管 | DCIP | φ250 | 本管に腐食孔を確認 |

本管においては平成19年度、平成21年度に腐食孔からの漏水が確認されている（写真-1 参照）が、その他の漏水は附帯施設の異型管接合部や立上がり管等で発生している状況である。また、本管で硬質ポリ塩化ビニル管を使用している区間についても、鉄鋼系材料を使用している離脱防止金具等の腐食が認められている。（写真-2～4 参照）

写真-1 漏水状況 (履歴番号⑥)

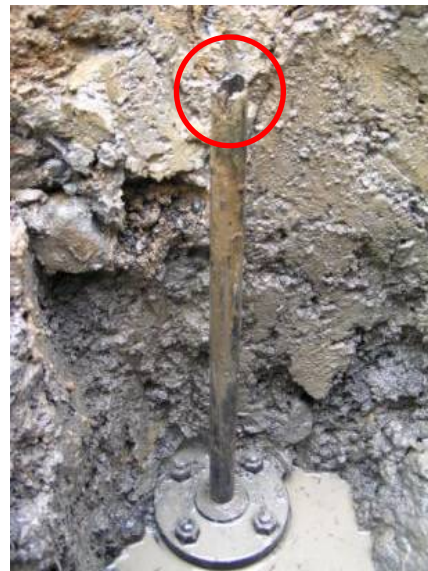
| 履歴番号 | 路線名 | 漏水発生年度 | 本管 | | 箇所 | 部位 | | | 詳細状況 |
|---|---|---|---|---|---|---|---|---|---|
| ② | 上平送水路 | H20 | DCIP | φ50 | 第3号空気弁工 | 立上り管 | GSP | φ20 | 立上り管（ワグ・ニップル）腐食 |

写真-2 漏水状況 (履歴番号②)

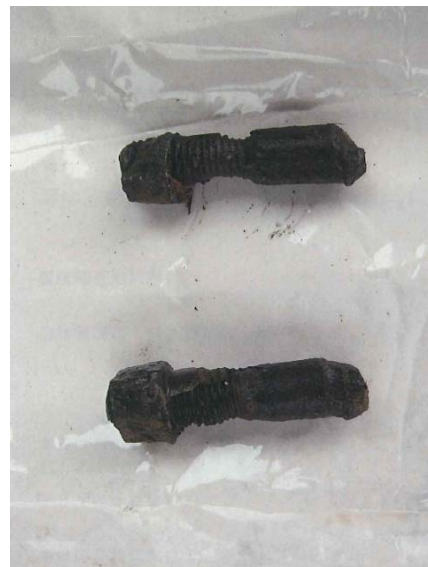
| 履歴番号 | 路線名 | 漏水発生年度 | 本管 | | 箇所 | 部位 | | | 詳細状況 |
|---|---|---|---|---|---|---|---|---|---|
| ④ | 昭和1号用水路 | H24 | VP | φ100 | 第3号排泥弁工 | ボルトナット | VP | φ75 | 離脱防止金具の腐食 フランジ接続部ボルト・ナットの腐食 |

写真-3 ボルト・ナット腐食状況 (履歴番号④)

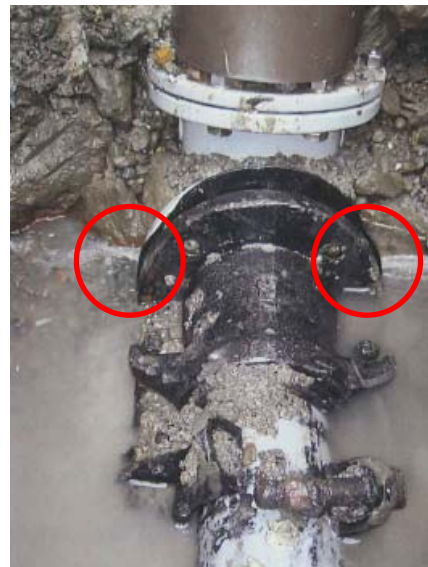
写真-4 漏水状況 (履歴番号④)

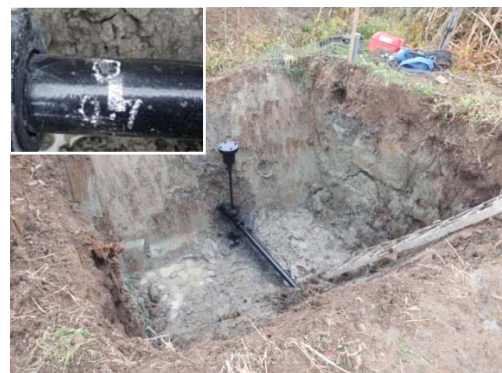
写真-5 開削調査状況 (UH-2 地点)

UH-2 地点は低平地に位置している。開削時の地下水位は埋設管より高く、強くグライ化していることが確認された。地山は粘性土で、埋戻し土には、現地発生の混合土が使用されていた。(写真-5 参照)

| 地点記号 路線名 施設名 | 地形・地質条件 (上段: 地形) (下段: 地質図層) | 最大腐食量 (mm) 平均浸食速度 (mm/年) | 腐食要因の推定 |
|---|---|---|--|
| UH-2 上平送水路 第5号空気弁 | 低平地 第四系 現世統 沖積層 (砂・礫・粘土および砂丘砂) | 0.7 (0.047) | ・B0は腐食性を示しつつ、B1も通気差マクロセルの発生が非常に低い値でB0と同値を示し、Z1で細粒分含有が50%以下であること、C/Sマクロセルの環境が無いこと、管体は常時水没している環境であると判断されることが、開閉時の腐食確認状況より。 ・本管は常時水没しているため、通気性の悪い土壤に起因する マイクロセル腐食 (全体の表面腐食) ・立上がり管は、乾燥～湿潤境界で生じる 通気差マクロセル腐食 (腐食) |

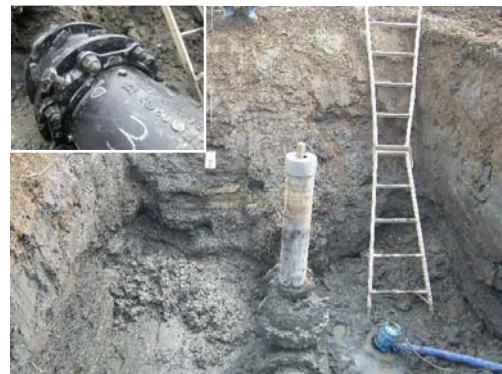
写真-6 開削調査状況 (SW-2 地点)

SW-2 地点は沢地に位置する。隣接する排水路は埋設管より敷高が高く、開削時の地下水位も埋設管より高く、強くグライ化していることが確認された。地山は、礫混じりの粘性土で、埋戻し土には、現地発生の混合土が使用されており、砂礫の局在も確認された。(写真-6 参照)

| 地点記号 路線名 施設名 | 地形・地質条件 (上段: 地形) (下段: 地質図層) | 最大腐食量 (mm) 平均浸食速度 (mm/年) | 腐食要因の推定 |
|---|---|---|--|
| SW-2 昭和2号用水路 第2号排泥弁 | 沢地 第四系 現世統 沖積層 (砂・礫・粘土および砂丘砂) | 2.0 (0.133) | ・B0は腐食性を示し、B1で通気差マクロセルの発生が高い値を示しながら、Z1で細粒分含有が50%以下であること、C/Sマクロセルの環境が無いこと、管体は常時水没している環境であると判断されることが、開閉時の腐食確認状況より。 ・本管は常時水没しているため、通気性の悪い土壤に起因する マイクロセル腐食 (不規則かつ全体腐食) |

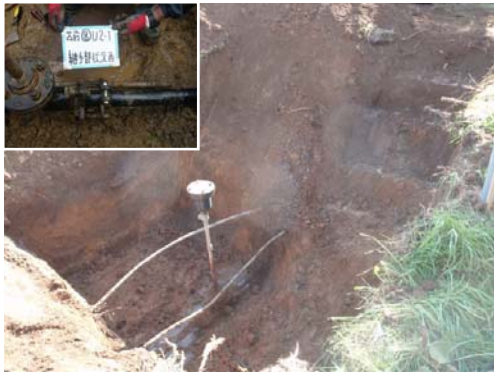
写真-7 開削調査状況 (U2-1 地点)

U2-1 地点は丘陵地の高台に位置している。地下水位は開削底面より低く、水の浸みだしのみ確認できた。地山は粘性土で、埋戻し土には、現地発生の混合土が使用されていた。(写真-7 参照)

| 地点記号 路線名 施設名 | 地形・地質条件 (上段: 地形) (下段: 地質図層) | 最大腐食量 (mm) 平均浸食速度 (mm/年) | 腐食要因の推定 |
|---|---|---|--|
| U2-1 上平2号用水路 第1号空気弁 | 丘陵地 新第三系 天塩統 古丹別層 (凝灰質砂岩・泥岩および礫岩) | 0.0 (0.000) | ・B0は強い腐食性を示しつつ、B1も通気差マクロセルの発生が非常に低い値でB0と同値を示し、Z1で細粒分含有が50%以上であること、C/Sマクロセルの環境が無いこと、地下水位の変動環境にないことと判断されることが、開閉時の腐食確認状況より。 ・本管並びに附帯施設配管は、土壤の腐食性に起因する マイクロセル腐食 (全体の表面腐食) |

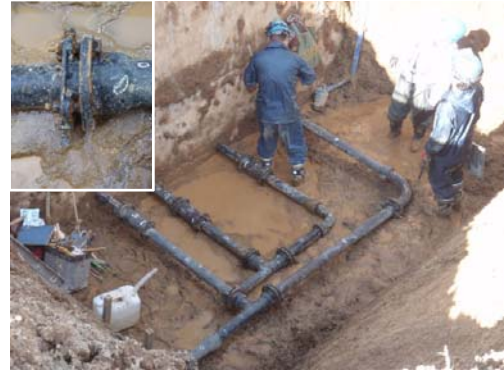
写真-8 開削調査状況 (K 地点)

同様に B0 の値が低く腐食量が多い (2.8 mm) 地点

(K) もみられたが、DIN 評価の外部カソードマクロセルの可能性を示す BE の値が「非常に強い腐食性」となっており、現地の状況もコンクリート構造物と接触している埋設環境であり、C/S マクロセル腐食が起こっていることが想定された。(写真-8 参照)

| 地点記号 路線名 施設名 | 地形・地質条件 (上段: 地形) (下段: 地質図層) | 最大腐食量 (mm) 平均浸食速度 (mm/年) | 腐食要因の推定 |
|---|---|---|--|
| K 上平77-14'の 境内配管 | 丘陵地 新第三系 天塩統 古丹別層 (凝灰質砂岩・泥岩および礫岩) | 2.8 (0.187) | ・B0は非腐食性を示し、B1も通気差マクロセルの発生が非常に低い値を示しながら、Z1で細粒分含有が低いこと、C/Sマクロセルの環境が無いこと、地下水位の変動環境にないことと判断されることが、開閉時の腐食確認状況より。 ・コンクリート接続部による C/Sマクロセル腐食 |

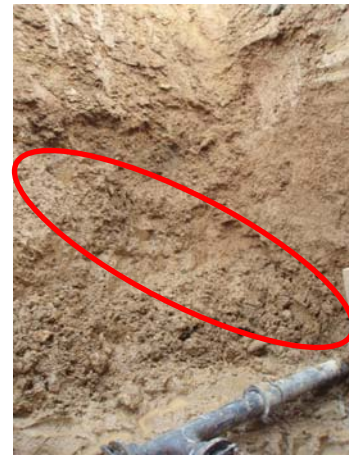
試掘調査時には、目視により地下水痕や地下水の浸み出し、土壌のグライ化等により、各地点の地下水位変動状況を確認している。(写真-9, 10 参照) 管体近くで地下水位変動が想定される地点 (TM-10, UH-2) では、附帯施設の立ち上がり管に対して、一般腐食土壌のマイクロセルに通気差マクロセルが加わった形での腐食が発生していることが想定される。

写真-9 地下水の浸み出し

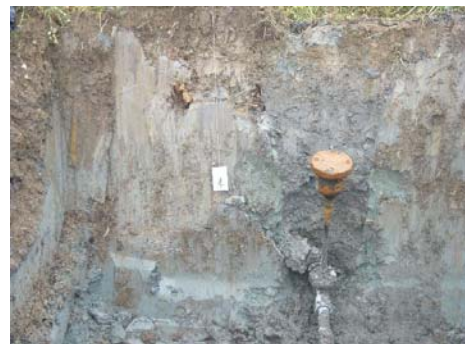
写真-10 土壌のグライ化
