室蘭開発建設部 ○高橋 信一
鈴木 善博

I 路線々形等と護岸被災との関連

1 賀張幹線排水路の概要

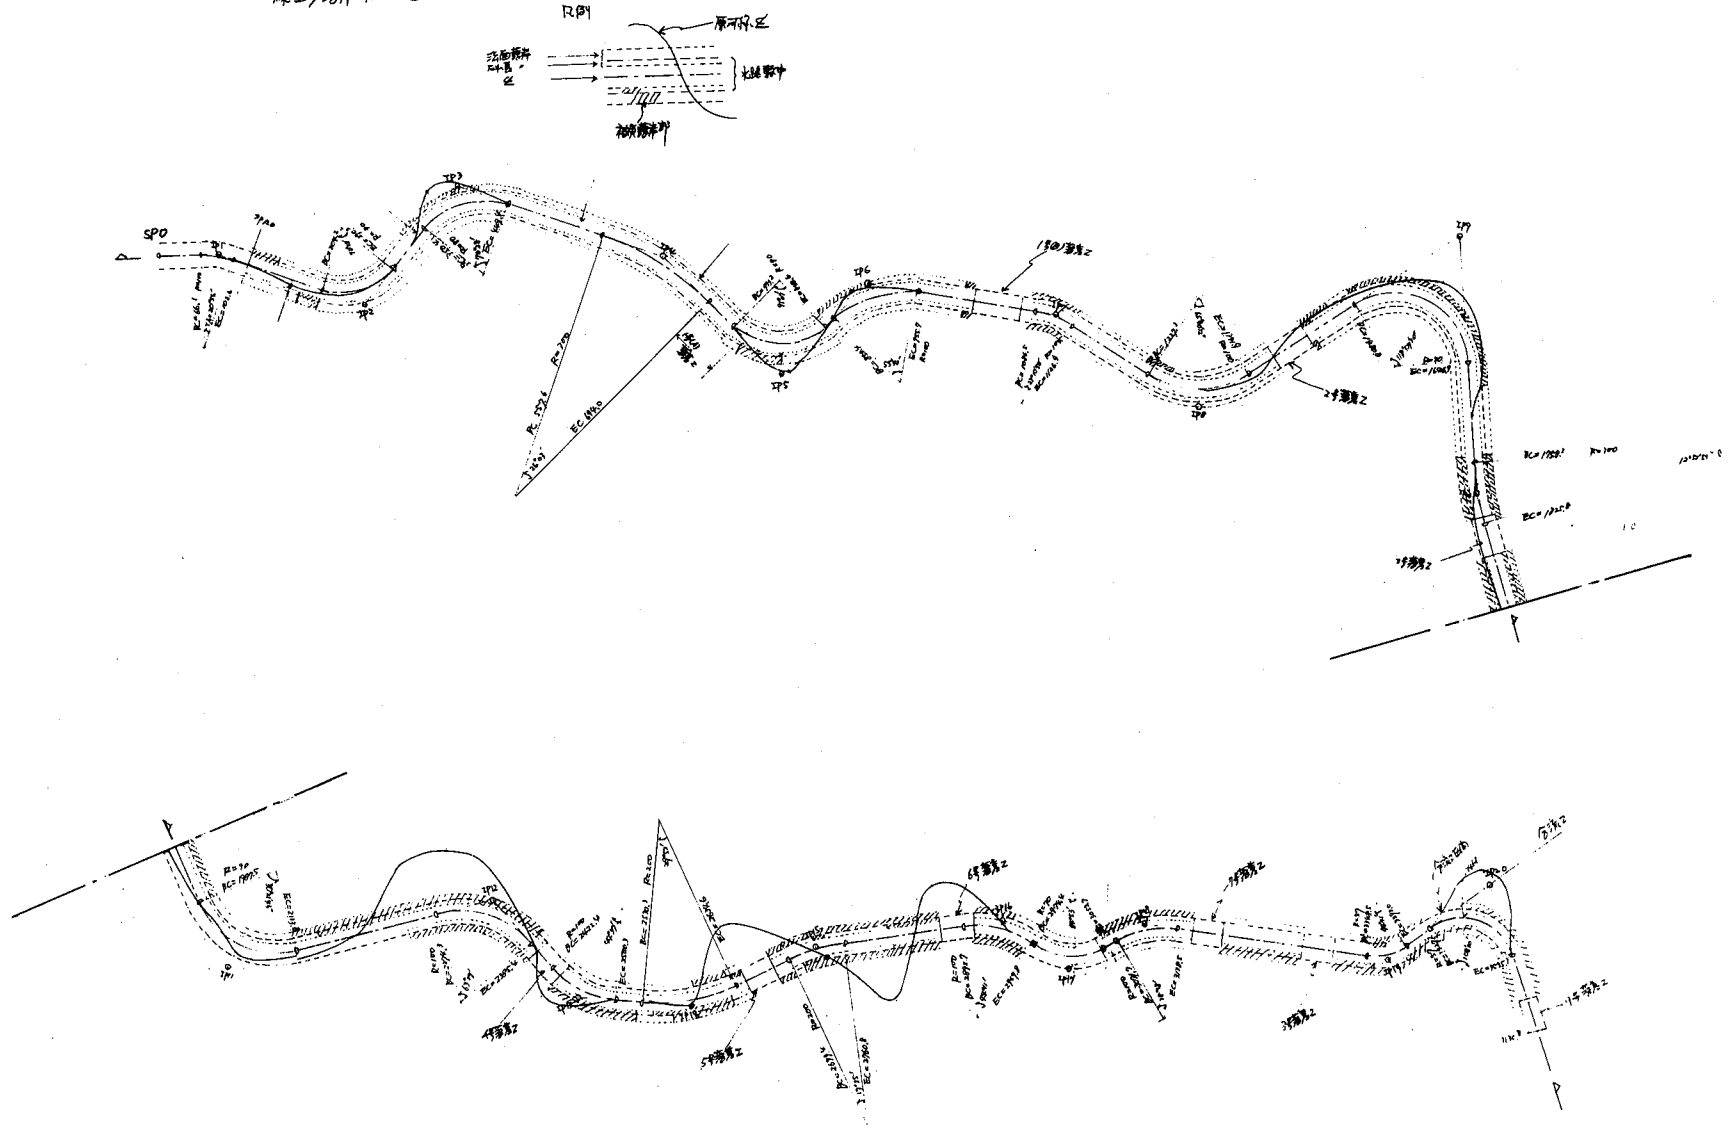
資源幹線排水路
線型、溝岸概略圖

事業では蛇行著しい区間の線形の修正、落差工による勾配修正($\frac{1}{550} \sim \frac{1}{150}$)及び法面、法尻護岸を改修の基本として実施した。計画洪水量は被災した下流から中流区間が30m/s(比流量1.0m/s)であり、これの標準断面は図-1、縦断面は図-2、に又路線R形と護岸及びその被災の概略を図-3、に示す。

図-3で示した様に、本路線は現況路線より曲線部の修正という面ではかなりの改良になっているが、上記の1)で述べた様に現行設計基準に適合しない曲線がほとんどであり、特にIP9($\theta=118^\circ$)の被災の大きさを考えると曲線改良の重要性を強調したい。
