寒冷地エプロン舗装の液状化発生後の凍上等による変状拡大実験と調査結果

(独)土木研究所寒地土木研究所

北海道開発局港湾空港部港湾建設課

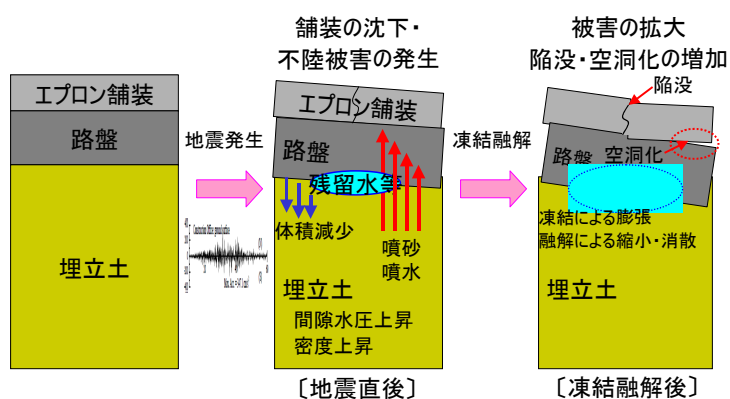
積雪寒冷地である北海道特有の港湾構造物の被災現象として、地震等によりエプロン舗装下に液状化現象が発生した場合、液状化後の過剰間隙水の上昇と冬期間における凍結融解の影響によって、地震直後ではなく越冬した後にエプロン舗装に被害が拡大する場合が想定される(図-1 参照)。このような場合、雪解け後の春に岸壁背後の舗装が陥没するという危険性が想定されることから、液状化が発生した舗装の越冬実験を現地スケールで行い、被害発生メカニズムの確認を行うことが必要である。

図-1 液状化発生後凍結融解による被災拡大メカニズムの概念図

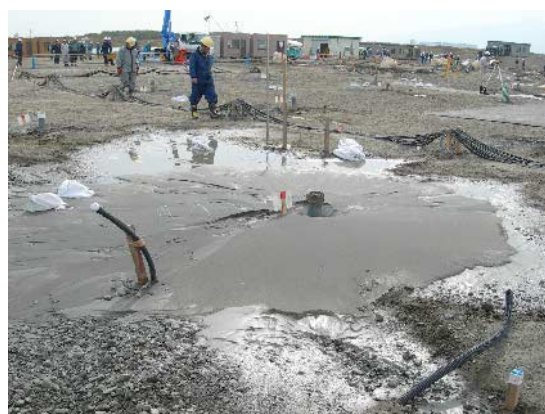
まず、外観及び水準測量調査結果より、発破実験直後の状況について述べる。舗装体近傍に設置した発破抗設置箇所には、写真-3に示すような典型的な憤砂現象が確認できた。ただし、エプロン舗装体自体には、明確な亀裂及び憤砂等の発生は確認できなかった。舗装体については、端部に小さな亀裂が2箇所確認できたが、これは発破実験時に、スリッパー等で接合されていないプレキャスト版が、衝撃で一瞬浮き上がる状況を確認しており、液状化現象発生によるというよりも、その衝撃により発生したと考えられる。また、写真-4に示すように、発破実験直後、プレキャスト版を吊り上げて、路盤等の状況を目視により観察したが、細粒分の浮き上がりも確認できなかった。

写真-3 液状化による憤砂

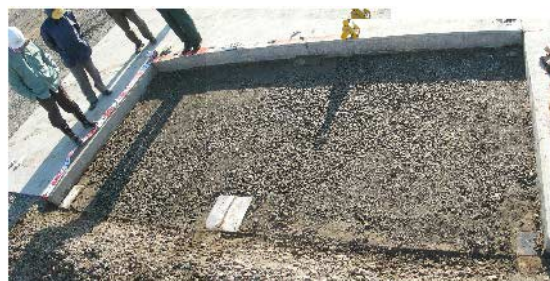
写真-4 液状化後の路盤上面

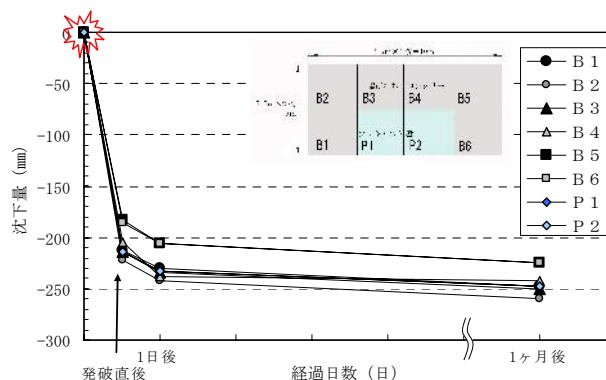
図-5 水準測量結果

次に、水準測量結果については、発破実験直後より明確な沈下が確認できた。図-5に、発破実験直後から1ヶ月後までの舗装体における水準測量結果の経時変化を示す。この水準測量結果は、各版(B1～B6、P1～P2)の4角、及び4辺の中心点の合計8点の標高の平均値である。発破直後(安全確認30分後)での沈下量は18～22cmとなり、1日経過で更に約2cm値が大きくなったことから、液状化実験直後に比べて、さらに明確な沈下が発生していることが確認できる。1ヶ月後の水準測量結果としては、22～26cmの沈下が発生し、舗装体路盤下の基礎地盤に何らかの変状が発生したことが推定できる。

②液状化実験直後の変状として、試験舗装体に大きな亀裂は生じなかったが、18～22cm程度の明確な沈下が確認できた。沈下については、発破直後に全沈下量の約9割が生じ、その後さらに全体の約1割程度の沈下の進行が確認できた。

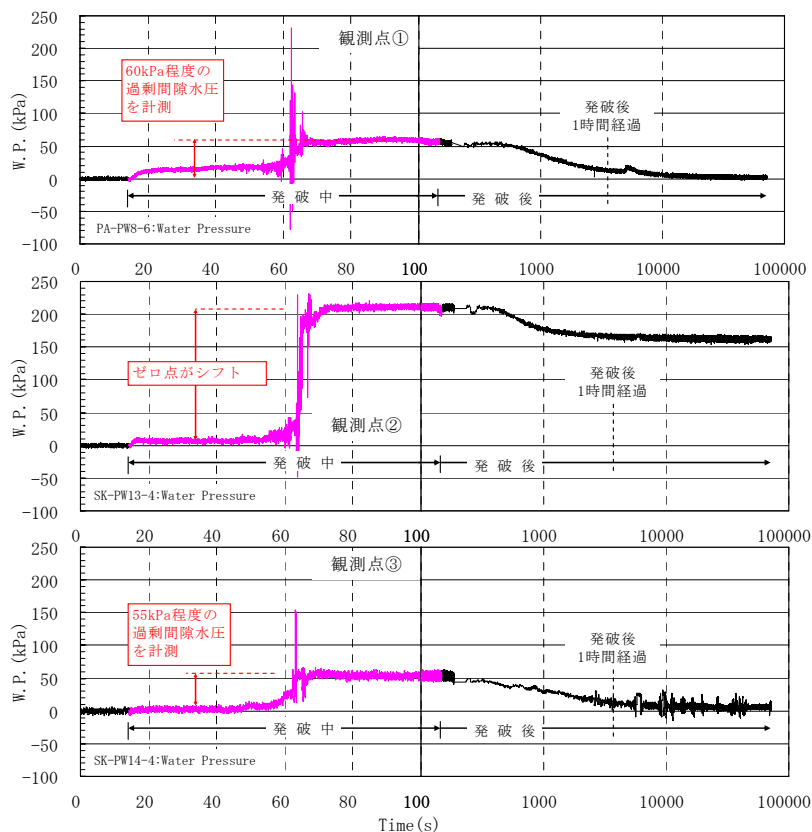
図-7 間隙水圧計 計測結果

GL-6.0m である。この地点における間隙水圧計の値は、近傍点での発破に対して一時的に 200kPa 以上を示すが、その後 30 秒程度で最大 60kPa 程度と、ほぼ間隙水圧計設置位置の有効土被り圧程度まで上昇している。また、近傍の発破後、約 20 分 (1200s) 後にはそのおよそ半分の 30kPa まで下降し、約 3 時間後には間隙水圧がほぼ消散していることが確認できる。また、観測点②については、発破実験の衝撃によりゼロ点がシフトしてしまっているが、100 - 100000 秒間のグラフを見ると、最大値から最小値の差はおよそ 50kPa となっ

ている。この間隙水圧計の設置深度は GL-4.0m であり、発生した間隙水圧は、観測点①と同様、観測地点の有効土被り圧と同等の値を記録し、約 20 分 (1200s) 後にはそのおよそ半分程度まで消散していることが確認できる。観測地点③についても、発破による間隙水圧の増加は、おおむね 50kPa であることがわかる。

以上 3 点の観測値から、発破による振動により間隙水圧はほぼ有効土被り圧と同等

程度まで発生していることから、試験舗装体近傍の間隙水圧観測値から推定する限り、試験舗装体直下の砂地盤に液状化が発生し、間隙水圧が増加したと考えられる。また、図-5 の水準測量結果と比較すると、発破直後の沈下量（安全確認 30 分後）より、試験舗装体近傍の間隙水圧計観測値が 3 点共に有効土被り圧の半分程度まで消散する間に、1 ヶ月間に舗装体に生じた沈下量の大部分が生じていることが、確認できた。

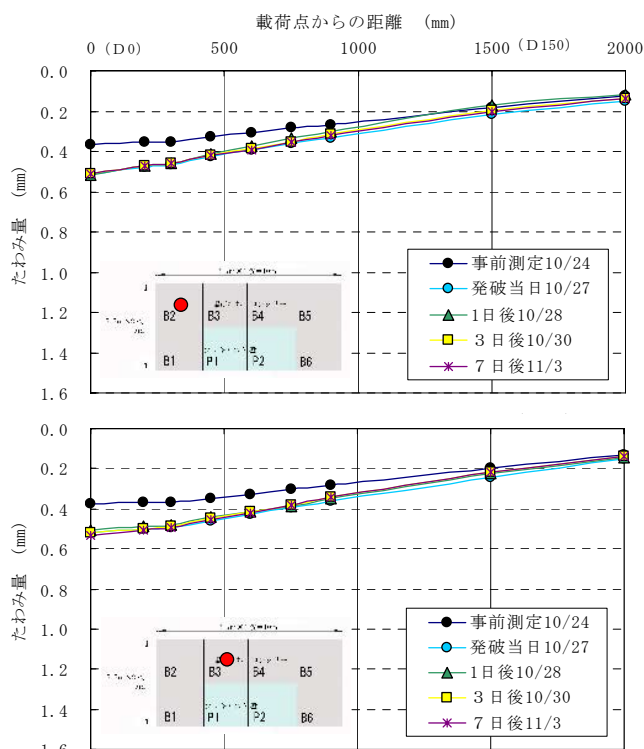
図-9 FWD 試験結果

図-9を見ると、路床の支持力を示す D_{150} たわみにおいては、3点の計測位置共に、発破直前と直後のたわみ量はほぼ変化していないことがわかり、路床部分に大きな変状が生じたとは考えにくい。その一方、表層以下全層の強度を示す D_0 たわみは、直前の値に比べ、構造体としての強度の低下を示している。外観観察の結果から、コンクリート版には亀裂等の変状はほとんどなく、版を外して路盤面を観察した結果においても顕著な変状は見られないことから、地下水下面で生じた液状化現象により地盤が軟らかくなったことにより、たわみが生じやすくなったと考えられる。また、地中レーダー探查結果(図-11)では、発破直前と直後を比較しても、大きな密度変化が生じてはいないことから、空洞等が生じていないことが推定できる。このことは、 D_0 たわみ量(全層の強度を表す)増分が大きくなること、 D_{150} たわみ(路床支持力を表す)がほぼ変化しないこととも整合している。

④試験舗装体が沈下したことに整合し、FWD試験結果より舗装体支持力の明確な低下が確認できた。ただし、路床支持力を示すD₁₅₀たわみ量は、発破実験前とほぼ変化していないこと、地中レーダー探査結果からも試験舗装体に大きな密度変化が生じてはいないと推定できることから、試験舗装体支持力の低下は、地下水位以下の基礎地盤に生じた発破による液状化が主要な原因と考えられる。
