# 抜海漁港被災復旧工事の報告について

## —水中不分離性コンクリート使用による補修事例—

稚内開発建設部 稚内港湾事務所 第二工事課 ○宮武 真人  
仁田 敦  
上川 功一

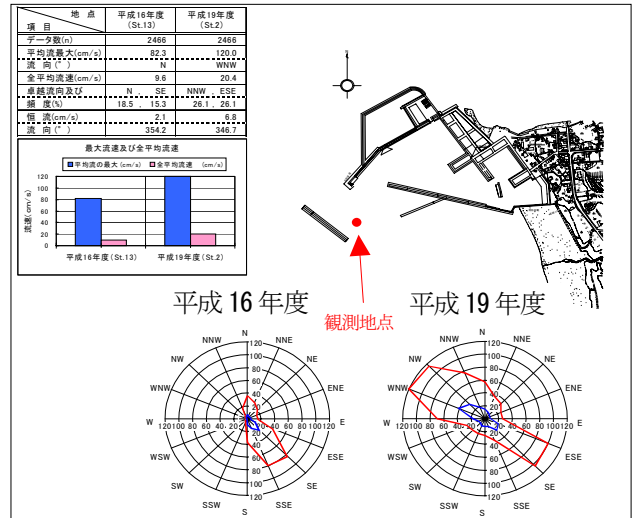
図-3 最大流速、平均流速

島防波堤と防砂堤の間の流速観測を行った結果、防砂堤建設前と 250m 建設後の流速の変化は、250m 建設後の方が明らかに強くなっている。（図-3 参照）

- ・最大流速 H16 年度：82.3cm/s [H17 年 1 月観測]
- H19 年度：120.0cm/s [H19 年 10 月観測]
- ・全平均流速 H16 年度：9.6cm/s
- H19 年度：20.4cm/s

これは、防砂堤延伸により開口部が狭くなった事と、南側から北側へ移動する漂砂によって、港口及び防砂堤の港内側で砂が堆積した結果、防砂堤建設前より断面積が少なくなり、流速が強くなったと考えられる。

よって、異常気象時に強い流れが防砂堤先端（暫定堤頭部）にあたることにより、乱流が発生して防砂堤先端部近傍の海底地盤が浸食されると考えられる。

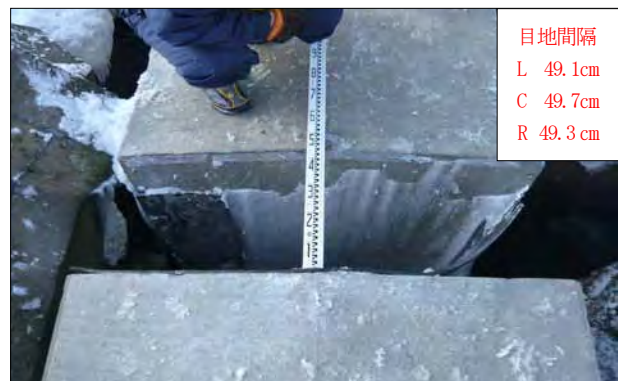
写真-1 目地間隔

被災箇所を調査した結果、沈下に伴い上部コンクリートの目地が 50cm 弱開き、又、芯壁コンクリートに 20～35cm のひび割れが生じている事が確認され、内部の空隙を海水が透過する状況となった。（図-4 参照）

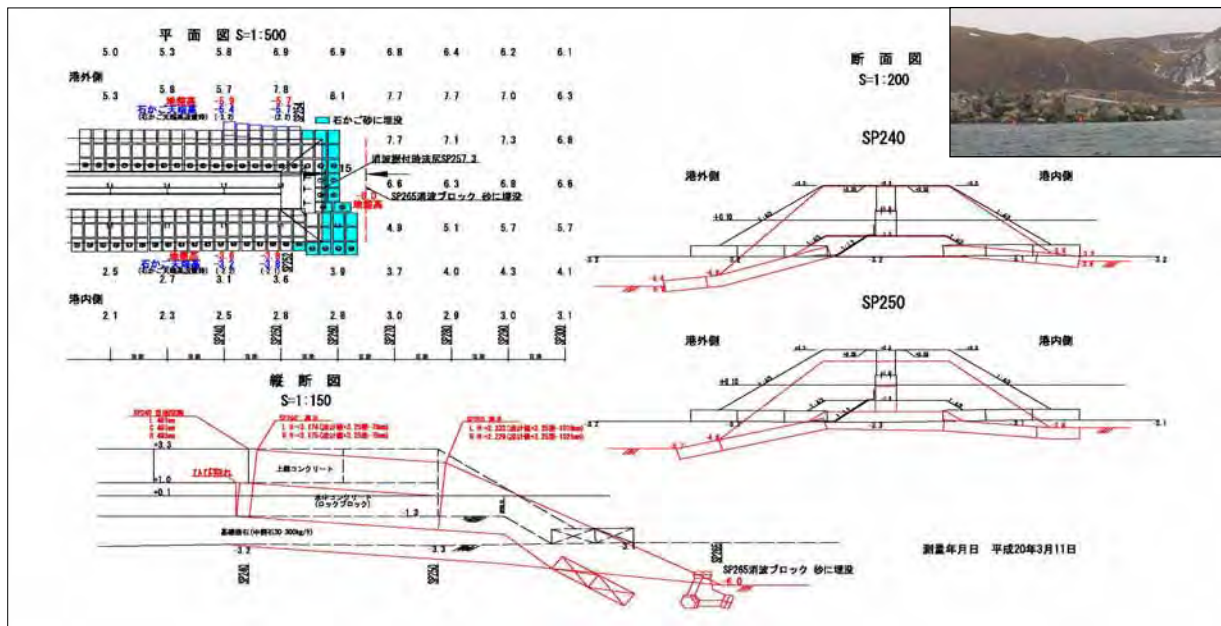
図-4 被災状況断面図

被災状況は、完成断面となっていた先端側において、約 1m 不同沈下した。

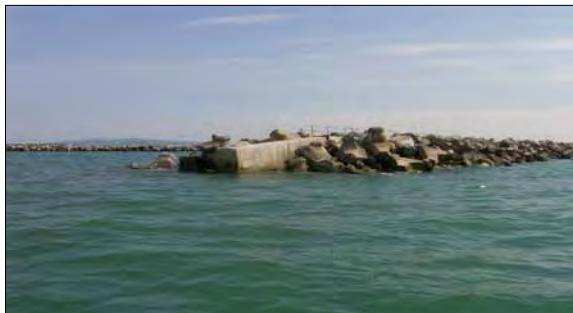
写真-3 防砂堤補修前状況写真

- ・ 工事着工当初に事前調査を行い、基礎捨石の流失状況を突き棒により確認し、異常は見受けられなかったが、沈下による堤体の挙動が見受けられたため、この沈下状況をモニタリングし、沈下の収束を確認した後、施工に着手した。

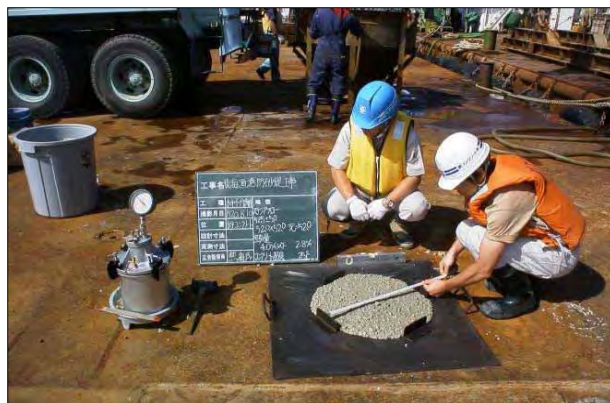
写真-11 スランプフロー試験状況

水中不分離性 コンクリート	水中コンクリート [C-9S]
スランプフロー値	52.0 cm	(スランプ) 16.5 cm
空気量	2.8%	5.7%
圧縮強度試験(標準σ7)	20.4N/mm <sup>2</sup>	20.9N/mm <sup>2</sup>
圧縮強度試験(標準σ28)	32.1N/mm <sup>2</sup>	31.1N/mm <sup>2</sup>
圧縮強度試験(現場σ28)	29.3N/mm <sup>2</sup>	28.0N/mm <sup>2</sup>
