鋼橋塗装の部位別劣化状況と対策に関する調査

(独) 土木研究所寒地土木研究所 道央支所 ○田畑浩太郎
 同 上 耐寒材料チーム 林田 宏
 同 上 道央支所 宮本 修司

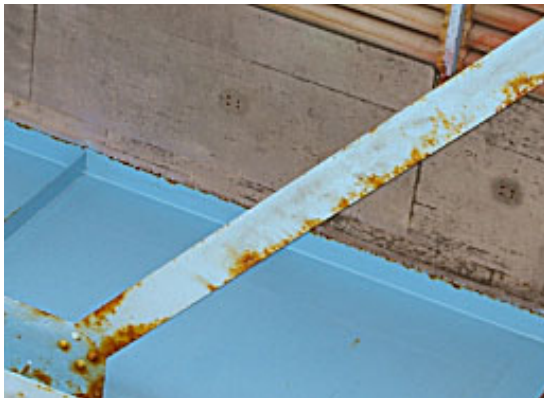
写真-1 横構の状況写真
(「標準」さび発生評価：0.1%)

さび発生率0%と評価した部材数の出現割合を見ると、「標準」に対して「増塗り1層」は約1.6倍、「増塗り2層」は約1.9倍、「超厚膜」は約2.2倍になった。同じく0.03%以下と評価した部材数の出現割合は、「標準」に対して、それぞれ約1.4倍、約1.5倍、約1.5倍になった。

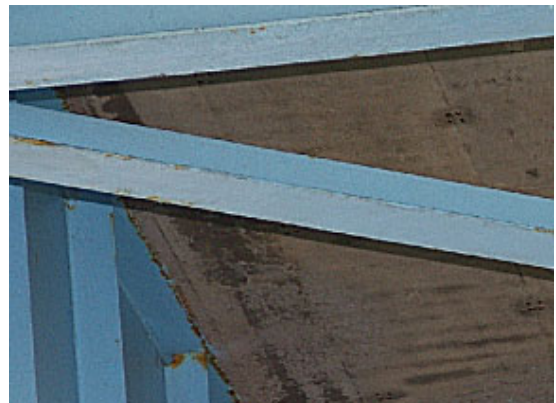
写真-2 横構の状況写真
(「増塗り1層」さび発生評価：0.03%)

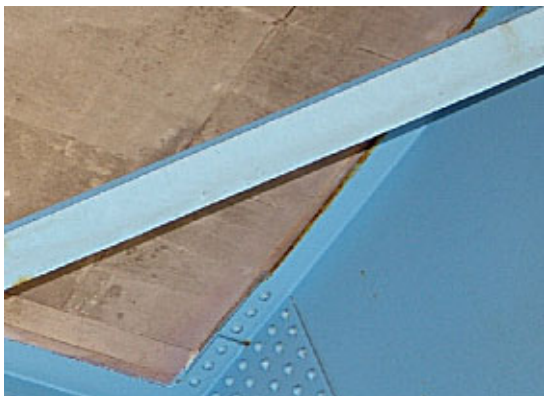
写真-3 横構の状況写真
(「増塗り2層」さび発生評価：0%)

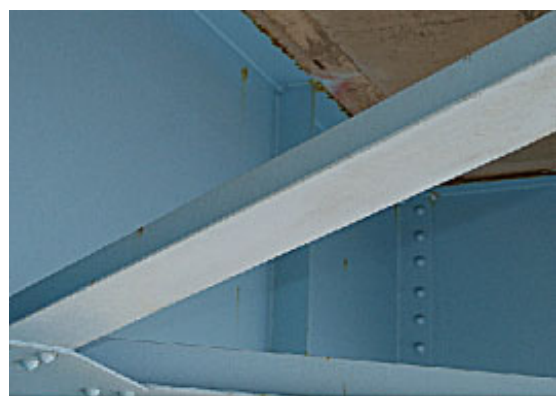
写真-4 横構の状況写真
(「超厚膜」さび発生評価：0%)

(1) 今回の調査では、主要部材及び2次部材に対する早期劣化対策として「超厚膜」が最も効果があった。続いて「増塗り2層」「増塗り1層」の順となっており、下塗り塗装の厚さと、さび防止効果には、正の相関があると言える。

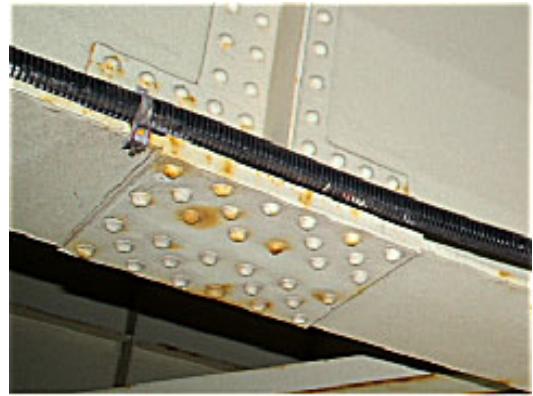
さび発生率0%と評価した部材数の出現割合を見ると、「標準」の5.6%に対して、「超厚膜」は54.8%になった。同じく0.03%以下と評価された部材数の出現割合は、61.2%と97.8%になった。

写真-5と写真-6は、今回の調査での、主桁下フランジにおける対策を行っていない「標準」箇所と、ボルト継手部の「超厚膜」による早期劣化対策箇所のさび発生状況の例である。

写真一5 ボルト継手部の状況写真
（「標準」さび発生評価：0.1%）

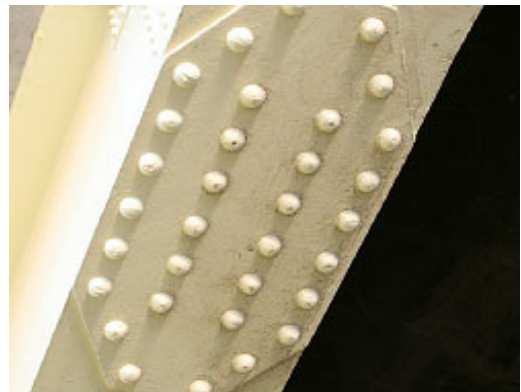
写真一6 ボルト継手部の状況写真
（「超厚膜」さび発生評価：0%）

- (2) ボルト継手部に対しては「超厚膜」のみが試験施工の対象であったが、効果が顕著に表れた。ボルト継手部は、凹凸がある形状のため、ケレン作業が難しいことから、主要部材及び2次部材に対して最も効果が大きかった「超厚膜」による早期劣化対策を行うことが望ましい。
- (3) エッジ部に対しても、対策を行っていない標準部と比較して、増塗りを行った効果が見られた。しかしながら、対策別に比較するとほとんど違いが見られなかった。その理由として、エッジ部では、塗装の厚さを厚くすることが難しいことが考えられ、実際の塗装厚を計測するなど、より詳しい調査が必要と思われる。
- (4) エッジ部のR加工の効果については、「増塗り2層」との組み合わせで大きな効果が見られるものの、「増塗り1層」と「超厚膜」との組み合わせでは、ほとんど効果がなかった。しかしながら、経過年数が2年と短く、さび率も小さいことから、一概には判断出来ない。R加工の効果については、今後とも調査を継続し、塗膜厚の実態調査など、詳細な検証を行う必要がある。
- (5) 主桁の外側と内側の比較より、飛来塩分などの外的要因がさび発生率に与える影響について、さびの発生状況にわずかな違いが見られたが、現在のところ明確な違いとはなっていない。今後は、飛来塩分量など、外的要因も含めた調査を継続的に行う必要がある。

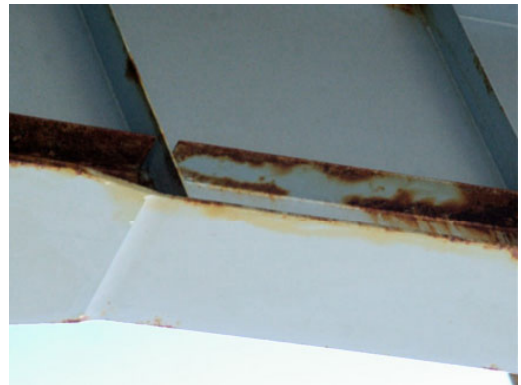
まず、塗膜厚増強の効果について、さび発生率で0%と評価した部材数の出現割合を見ると、「標準」の12.5%に対して「増塗り1層」は20.4%、「増塗り2層」は6.7%、「超厚膜」は20.6%となり、「増塗り2層」は「標準」よりも割合が少なくなった。一方、さび発生率0.3%以上と評価した部材数の出現割合を見ると、「標準」は約60%に達しているが、これに対して「増塗り1層」が6.2%、「増塗り2層」が23.3%、「超厚膜」は7.6%と少なくなった。

写真一7 エッジ部の状況写真
（「標準」さび発生評価：3%）

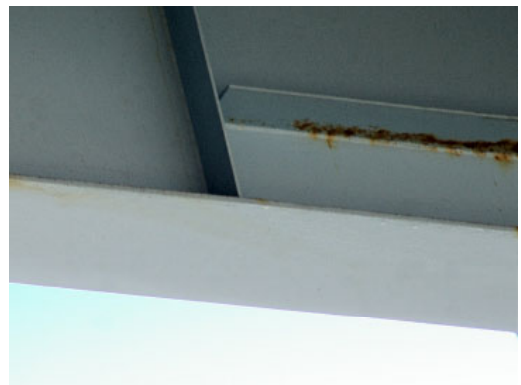
次に、R加工の効果について、「増塗り1層」のR加工では、さび発生率で0%と評価した部材数の出現割合は、R加工が無い方が割合が大きく、0.03%以下と評価した部材数の出現割合では、ほとんど違いは見られなかった。「増塗り2層」では、R加工による効果が顕著に表れたが、R加工しなかった時の値が「増塗り1層」の場合を下回っており、単純な比較は出来ない。「超厚膜」については、さび発生率にほとんど違いが無かった。

写真一8 エッジ部の状況写真
（「増塗り2層R有」さび発生評価：0%）
