# 積雪寒冷地における床版防水工の性能評価 に関する検討

(独)寒地土木研究所 寒地構造チーム ○吉田 英二  
三田村 浩  
石川 博之

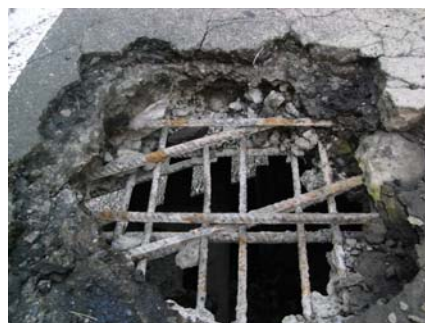
コンクリート床版の劣化・損傷では、その多くに輪荷重の繰り返し走行に起因する疲労が関係していると考えられる。一般に、コンクリート床版の疲労では、輪荷重の影響により、ひび割れが徐々に増加・進展し、最終的にはコンクリートの押抜きせん断破壊によって抜け落ちる。(写真-1) その過程において、コンクリート床版に水が存在すると、ひび割れの進行と劣化を促進させ、

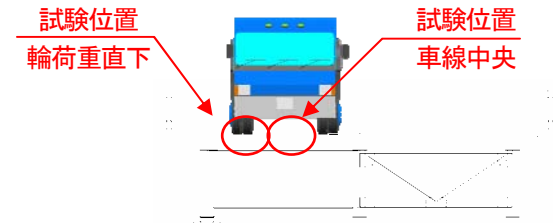
おいては、床版防水工層が確実に施工されている位置を優先する。

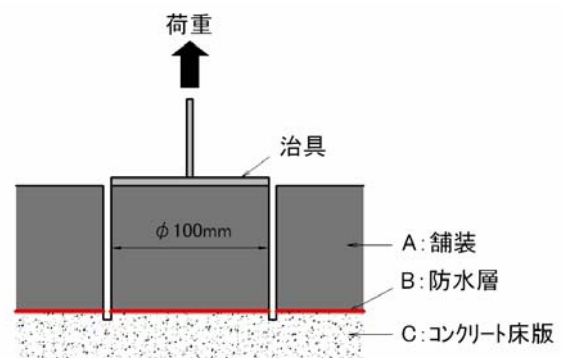
項目	破壊状況
A	舗装材破壊
AB	舗装と床版防水層の界面破壊
B	床版防水層の破壊
BC	床版防水層とコンクリートの界面破壊
C	コンクリートの破壊

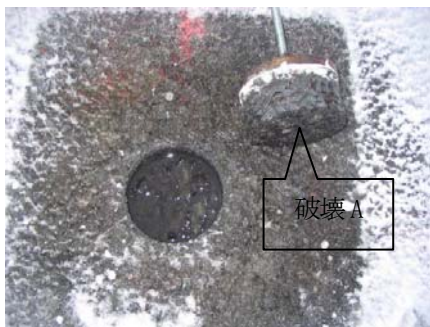
排水性舗装である、道央 B 橋の場合、表層と基層に付着がなく、水の浸透により基層部が劣化していたため、防水層の機能は低下していると考えられる。(写真-2)

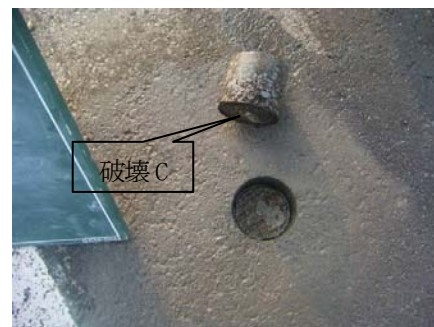
コンクリートの破壊 (C) は、防水層の引張接強度より、コンクリートモルタルの引張力が小さいことを示している。これは、床版防水層下面に水分が残っており、コンクリート表面が脆弱化していたことによる破壊と考えられる。(写真-5)

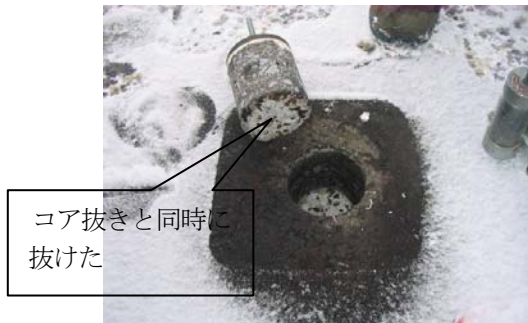
道南 A 橋は、12 年架設の比較的新しい橋梁であるが、舗装の損傷が顕著である。特に、縦断勾配が 6%程度であるため、橋梁端部が滞水しやすい構造であり、橋梁端部の舗装の損傷が大きい。また、コア抜き後の確認により、常時、床版上面に水が流れている状態であり、防水層の機能は損なわれている。これは、橋梁に適した排水処理がなされておらず、床版防水層が常時湿潤状態となり、防水層の劣化の進行を促進させたものと考えられる。(写真-6)
