鹿山排水路における施設機能診断について

帯広開発建設部 農業開発第2課 ○下元竜太郎
堀内 隆
國見 圭嗣

国営草地開発事業上陸別地区で造成された鹿山排水路では、積ブロック護岸が全体的に前傾している。適切な対策工法の検討にあたっては劣化の要因やメカニズムを踏まえることが重要である。そのため、国営造成水利施設保全対策指導事業による施設機能診断で前傾の要因を検討した結果、凍上に起因する可能性が高いと判断された。

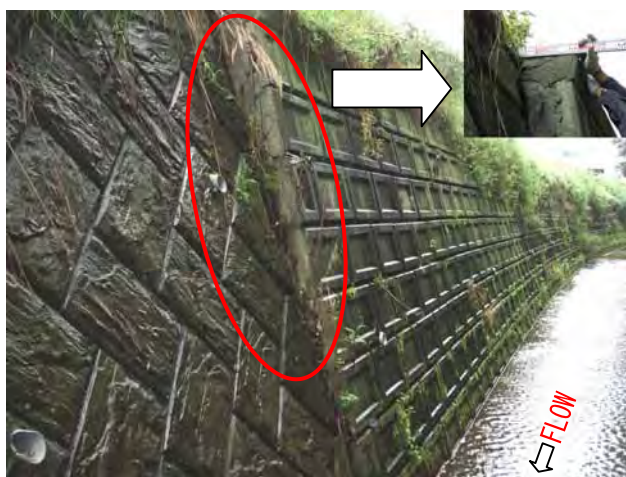
区の鹿山排水路において、積ブロック水路に前傾が起きていることが確認された(図-1)。本地区が北海道の中でも極寒の地域に属していることから、積雪寒冷地特有の現象である凍上力が上部に作用したことによって引き起こされたものと推定された。この現象の再発防止工法を検討するにあたっては、劣化メカニズムを把握し要因の除去や抑制を図ることが重要である。本報では、積ブロックの劣化状況や要因の推定に関する調査手法について報告を行うものである。

図-1 積ブロックの前傾

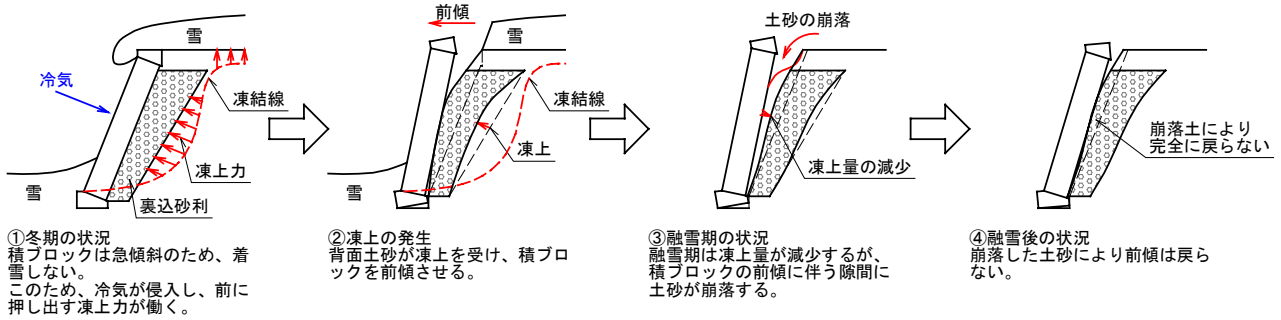
なお、凍上による前傾は、図-5に示すメカニズムであると推定した。

図-5 凍上による前傾メカニズムの推定

このように、図-5の④に示した現象が確認されたため、凍上による変状である可能性が高まった。

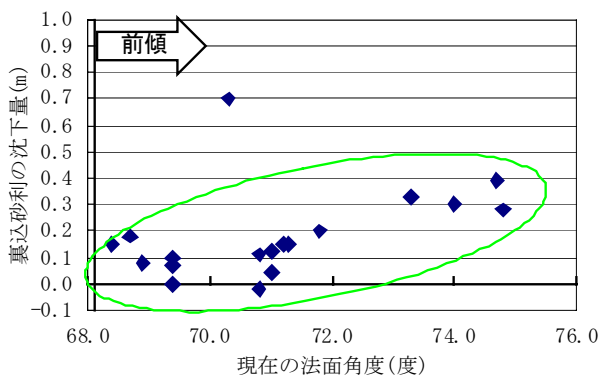
図-6 現在の法面角度と裏込砂利の沈下量

凍上に起因した前傾現象を把握するため、横断測量による傾斜度測定と裏込砂利の沈下量調査を行い、造成時法勾配からの変化量と、裏込砂利の沈下量を確認した。図-6に示す結果から、前傾の程度が増加するに従い、沈下量も増加する正の相関が見られた。

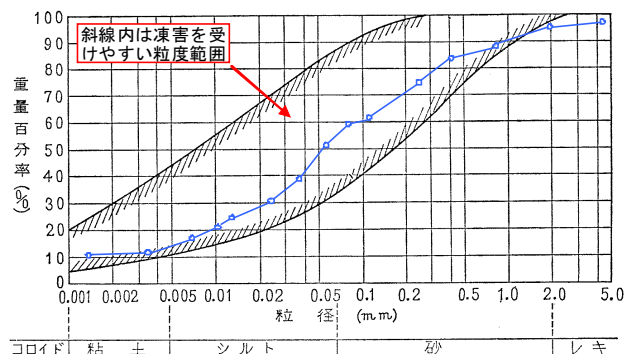
凍上は、土の毛管上昇による水分供給の観点からシルトで最大となる³⁾が、定点11のシルト層は室内土質試験(粒度試験)の結果、凍害を受けやすい土の粒度範囲⁴⁾にあり、凍上発生の可能性が高いことが示された(図-7)。

図-7 凍害を受けやすい土の粒度範囲と粒度試験結果

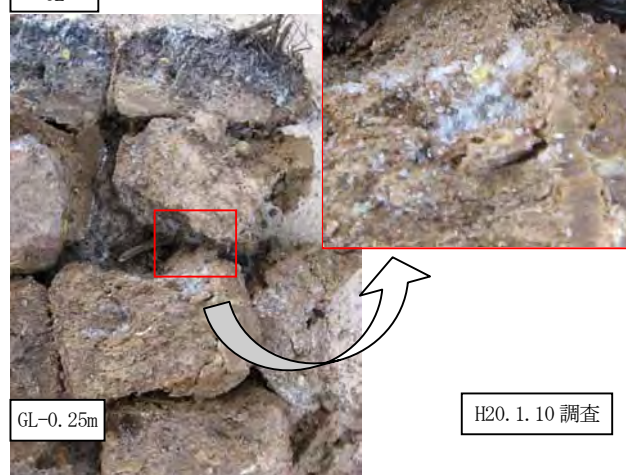
なお、地下水位観測孔を設置する際に行ったボーリング工のコアでアイスレンズを確認したことから、実際に背面土において凍上が起きている事が確認された(図-9)。

図-9 ボーリングコア中のアイスレンズ(地下水位観測孔)

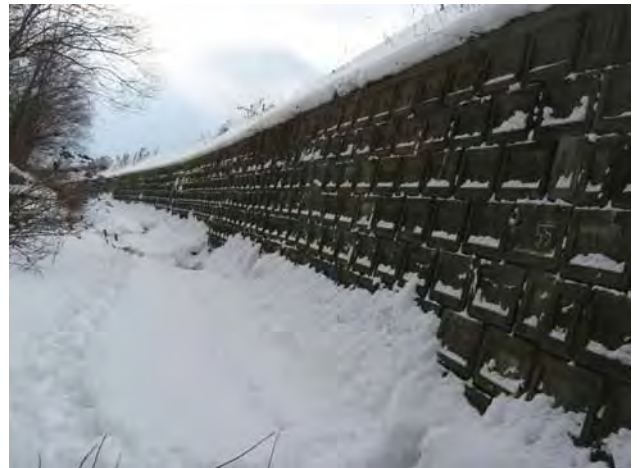
積雪状況を調査した結果、メカニズムで想定したとおり、積ブロックに着雪はほとんど見られなかった(図-10)。

また、積雪深も1月下旬まで20cm以下であったことから、本排水路は積ブロックの前面および上面の2方向から寒気が侵入しやすく、凍結に対して厳しい環境であることが明らかになった。

図-10 積雪状況(H20.2.13 定点15)

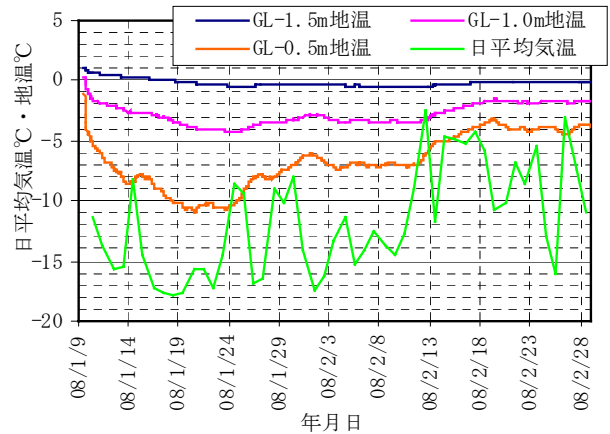
地温の観測結果を図-11に示す。地温は、1月18日以降、全ての深度で零度以下となった。最も深い深度の地温(GL-1.5m)は、2月4日に最低の-0.5°Cを観測した。

図-11 地温観測結果(気温は陸別アメダス)

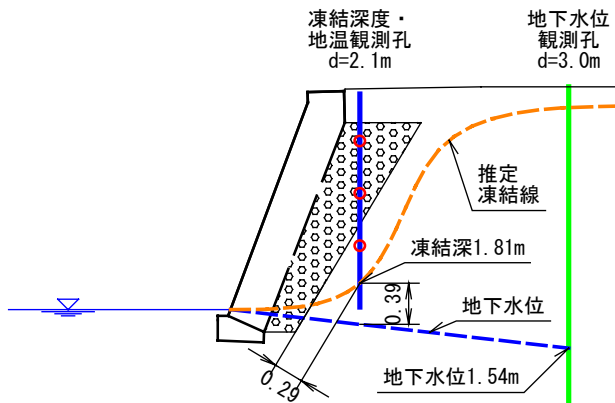
図-12 凍結の侵入状況(H20.2.20、単位:m)

(地下水位の毛管上昇)が行われているものと考えられる(図-12)。

積ブロック背面における凍結線の分布は、本調査からは一概に把握できないが、冷気の侵入が積ブロック前面および上面の2方向であることから、図-12のオレンジ線で示した形となることが推測される。この状態において、凍結線は置換材から背面土中に29cm程度侵入していると想定できる。
