# 2003年8月豪雨により発生した斜面崩壊地からの土砂再移動調査

独) 土木研究所 寒地土木研究所 水環境保全チーム ○村上 泰啓  
 独) 土木研究所 寒地土木研究所 水環境保全チーム 赤岩 孝志  
 独) 土木研究所 寒地土木研究所 道央支所 菊地 渉

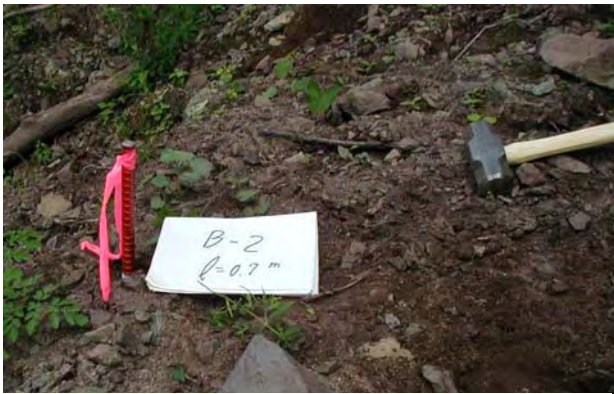
写真-1 鉄筋杭設置状況 (崩-1 B2)

選定された崩壊箇所 (図-2 に示す 4 箇所) において、豪雨災害翌年の 2004 年、斜面周辺及び斜面途中に写真-1 に示すような鉄筋杭 (L=50cm) を打ち込み、崩壊地対岸の不動点から XY 座標および標高を計測し、簡易な横断測量を実施した。経年的な調査により、鉄筋杭の位置座標の変位が計測されれば、鉄筋杭周辺土塊の移動の兆候が観測できるのではないかと考えた。また、鉄筋杭においては、杭頭から地盤までの高さも計測し、表土の変化量も観測した。各崩壊地における杭の設置数や残存状況を表-1 に示す。また、調査対象の崩壊地毎にスケッチ図を作成した。スケッチ図では、斜面途中の樹木の倒伏状況や二次的に浸食され崩壊地下方に堆積した土砂の状況など、航空レーザー計測や地上から撮影された写真を捕捉する情報を記載できる利点がある。

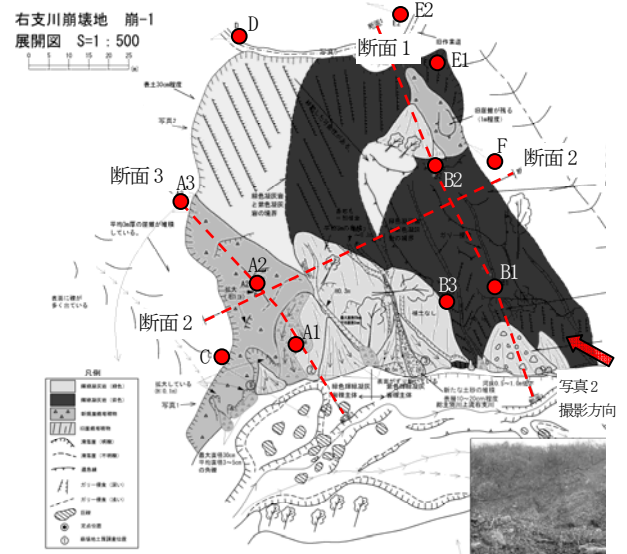
図-4 右支川崩壊地「崩-1」スケッチ及び鉄筋杭位置

いることや周辺の崩壊地の状態から見て、表層崩壊であったことが推定される。筆者らは「崩-1」周辺の観察結果をスケッチ図として作成し、図-4 に示した。斜面上部には基盤岩が露出しており、下部には斜面から供給され堆積したと見られる土砂が堆積している。斜面途中に地被植生を残した土塊が残存している個所が調査開始時から確認されているが、図-5 に示した鉄筋杭の移動量の経年変化からみて、C 杭が北西（右支川河道）方向に50cm 程度の移動が観測されたほかは20cm 以内の移動量であり、しかも、必ずしも崩壊地下方に移動していたとはいえなかった。写真-2 は、「崩-1」を右支川下流左岸側より撮影した2 時期の写真を比較したものである。写真中央の立木、倒木の状況からも斜面表面からの土砂移動がそれほど起きていないことが示唆され、鉄筋杭による調査を一部裏付けるものと考えられる。また、表土が残存している領域では草本が、露岩した領域では苔などの地衣類が生育しており、徐々にではあるが、地被植生が復活しつつあることが伺える。

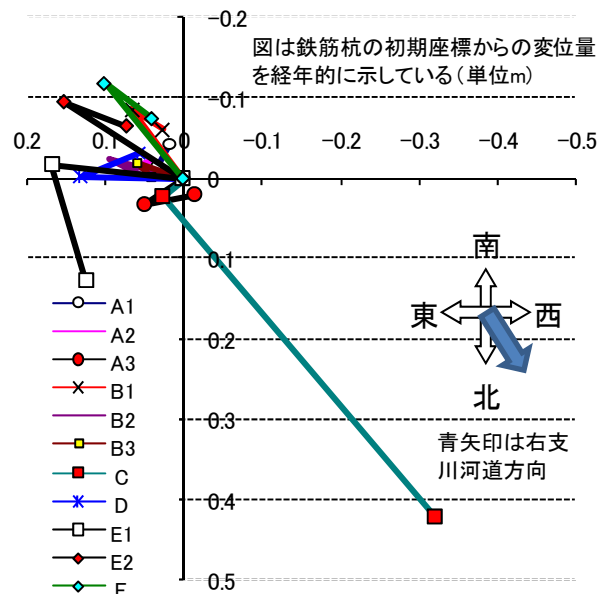
図-5 鉄筋杭の初期位置からの変位量「崩-1」

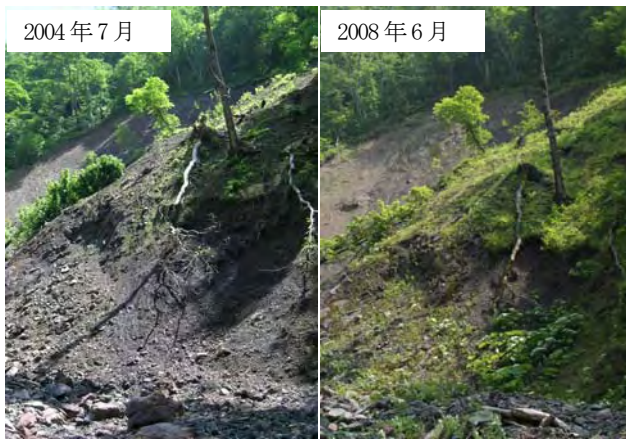
写真-2 「崩-1」における斜面地被の経年比較

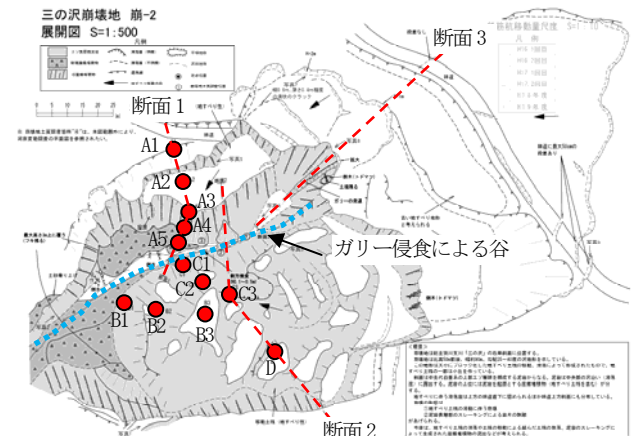
「崩-2」は額平川支川総主別川流域の上流部に位置する三の沢下流右岸側に位置する斜面崩壊地(図-6)である。三の沢の地質は正常堆積物(白亜紀の海盆で堆積した泥岩: 蝦夷累層群)に属し、比較的緩やかな山地が形成されている。三の沢の現地踏査により、河道周辺の崩壊地は地滑りを呈するものが大半であり、これは航空レーザー計測結果から作成したレリーフ図(図-6)の判読からも確認されている。河床材料は数 mm 程度に風化した泥岩系のもので大半であるが、これは斜面崩壊した基盤岩が大気下で乾湿繰り返しによりスレーキングを起こしたものであることが筆者らの行った現地暴露試験及びスレーキング率試験により把握<sup>2)</sup>されている。図-8 に示した鉄筋杭の移動量の経年変化から見て、崩壊地右岸斜面に設置した A1~A5 の杭はガリー谷の方向に移動し、B1~B3、C2~D の杭は三の沢河道に向かって移動していることや、ガリー上の C1 杭のみ、谷下流の方向に大きく移動していることが読み取れる。ガリー谷上の C1 杭を除き、2004 年~2008 年の継続調査で数 cm 程度の移動

図-7 三の沢崩壊地「崩-2」スケッチ及び測定位置

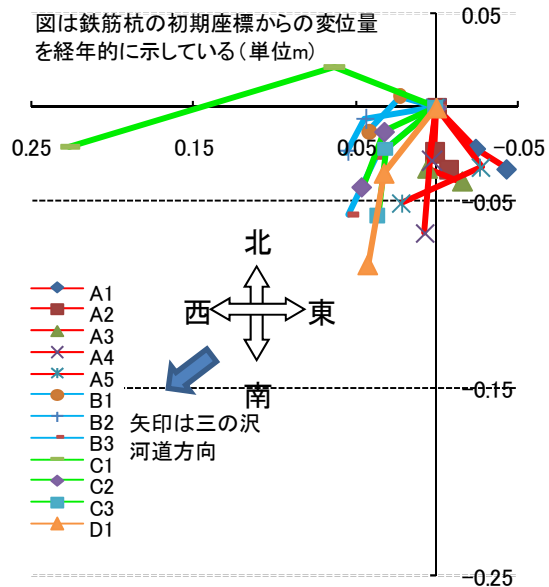
図-8 鉄筋杭の初期位置からの変位量「崩-2」

量ということは、地滑り自体の進行はこれまでのところ、それほど大きなものとはいえない。しかしながら、崩壊地上方に確認された滑落崖の存在から、今後もなんらかの原因で地滑りが進行する可能性や、崩壊地のガリー侵食が進行することで、地滑り土塊の足元が不安定になり、地滑りが段階的に進行する可能性も考えられる。

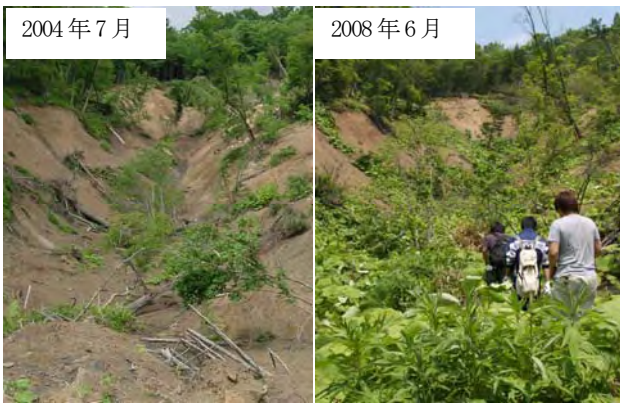
写真-3 「崩-2」における斜面地帯の経年比較

写真-3 は「崩-2」の鉄筋杭 C1 付近より崩壊地上方を撮影した 2 時期の写真と比較したものである。斜面崩壊翌年の 2004 年 7 月当時は地滑り土塊上に残存した一部植生がみられるほか、裸地斜面にはほとんど植生が認められない。しかしながら、2008 年 6 月の写真では、主にフキやヨモギなどの草本が谷筋の比較的地下水位が高いとみられる領域に繁茂し、年々拡大しつつあるものと考えられる。

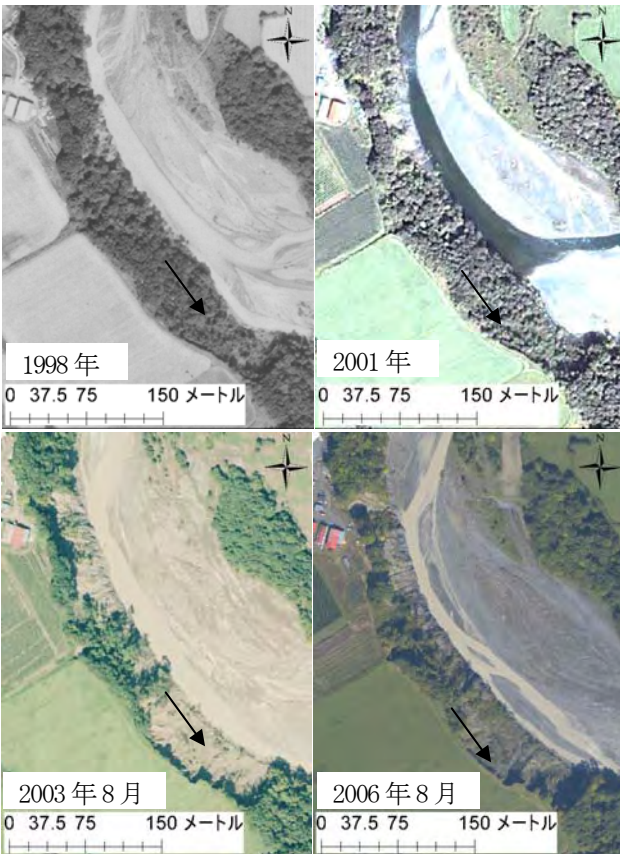
写真-4 「崩-3」における斜面地帯の経年比較

上部の A1、A2 杭のみが額平川河道方向に 40cm 程度、A7 杭が 10cm 程度移動したほか、その他は数 cm 内外の移動に留まっている。なお、斜面には徐々にではあるが草本の侵入が認められるため、今後、長期的には写真-4 の豪雨イベント前のような河畔林が復活する可能性もある。

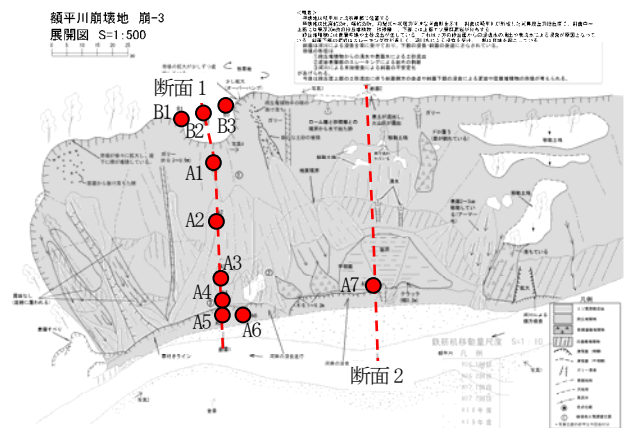
「崩-3」は額平川中流の右岸側河岸段丘に発生した斜面崩壊地(図-9)である。表層地質は正常堆積物(額平川の河岸段丘)であり、比高は約 30m 程度である。図-10 のスケッチ図において、崩壊地下部に蝦夷層群の泥岩が露出し、段丘堆積物との境界から発生している湧水に

図-10 額平川崩壊地「崩-3」スケッチ及び測定位置

より、ガリー状に土砂が流出している個所や、段丘中間からも湧水した跡があり、土砂が流出した痕跡などがみられることが図示されている。崩壊斜面下端では河岸浸食が若干進行しているが、基盤岩(泥岩)が露出しているため、それほど浸食は進んでいない。図-11 に示した鉄筋杭の初期状態からの変位量の経年変化によれば、斜面

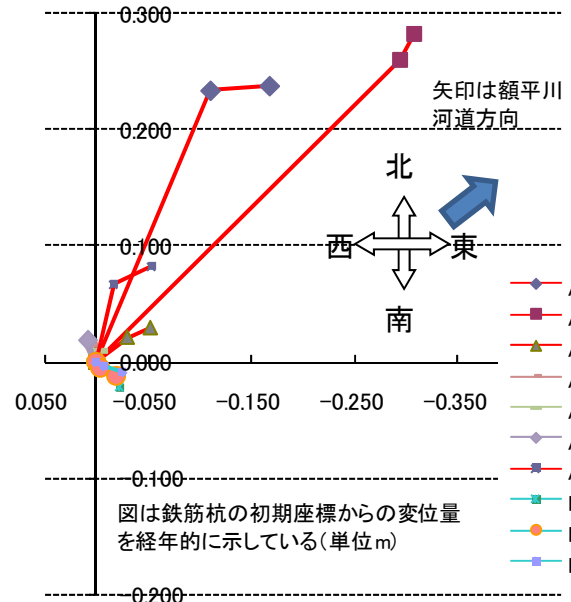
図-11 鉄筋杭の初期位置からの変位量「崩-3」

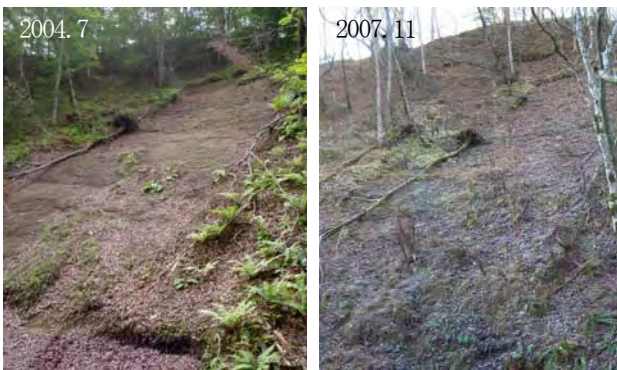
「崩-4」は二風谷ダム貯水池右岸側の流入河川であるオパラダイ川下流右岸にある崩壊地(図-12)で、基盤地質は正常堆積物(新第三紀の砂岩)、比高差は約 35m、幅は約 15m である。二風谷ダム貯水池右岸に広がる新第三紀の地質領域は砂岩、礫岩より形成され、比較的高低差のある入り組んだ谷構造を有する。基盤岩は比較的固結度の低いとみられるが、2003 年 8 月豪雨で発生した斜面崩壊は表層崩壊のものが主であった。図-13 に「崩-4」における崩壊地の状況を示す。ここでは基盤岩斜面上の 20~30cm 程度の表層土砂および植生が崩落したと見られ、崩壊斜面の大半は基盤岩が露出しており、崩壊地上部には砂岩、崩壊地下部には礫岩が見られる。崩壊箇所直下にみられる土砂は海浜砂様のもが多く見られる。図-14 に示した鉄筋杭の初期状態からの変異量の経年変化によれば、最終的には初期位置から 2、3cm の範囲内の変動に収まっており、観測期間の 4 年間では大きな変化がなかったといえる。表層崩壊という点では、「崩-1」と共通点があるように思えるが、図-12 に示されるような入り組んだ谷地形は、図-6 に示した蝦夷累層群領域で発生している様な地滑り崩壊「崩-2」とは異なる地形発達プロセスが考えられる。写真-5 では判別しにくい、「崩-4」において崩壊した斜面は翌年 7 月においてもほとんど植生が見られていないのに対し、4 年経過後の斜面は徐々に草本の侵入がみられており、斜面からの土砂流出はほとんどないと考えられる。

写真-5 「崩-4」における斜面地被の経年比較

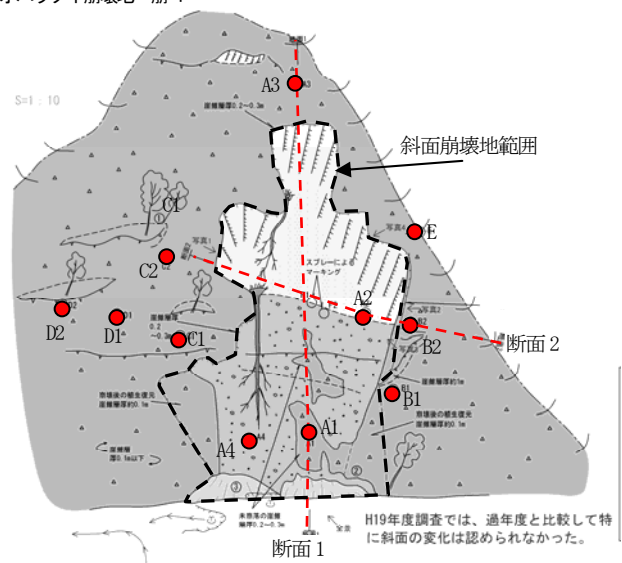
図-13 オパラダイ崩壊地「崩-4」スケッチ及び測定位置

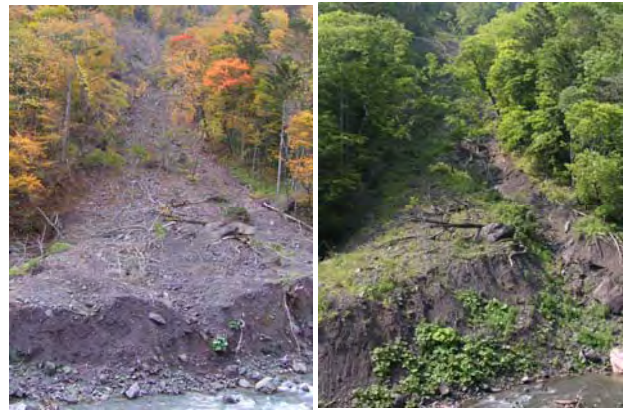
らみて、降雨や流水の影響により移動しつつあるといえる。また、写真-6、写真-7 に示したように、崩壊土砂上や露岩箇所においても徐々に植生は復元しつつあるといえる。しかしながら、2008年10月中旬に「崩-1」を観察した結果、崩壊地上部が一部表層崩壊（写真-8）していたことが判明し、崩壊地下部に土砂と流木化した樹木が一部堆積していた。崩壊地そのものは短期的には安定しているものの、今後の豪雨イベントによっては、崩壊地周辺で崩壊が進む可能性を示唆している。

写真-6 宿主別川における斜面崩壊地の植生変化

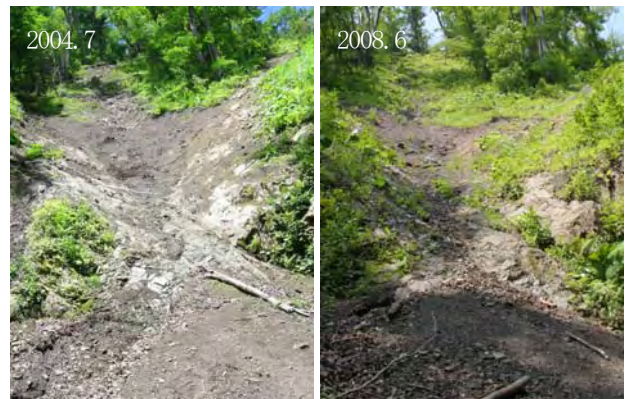
写真-7 右支川上流右岸の表層崩壊地

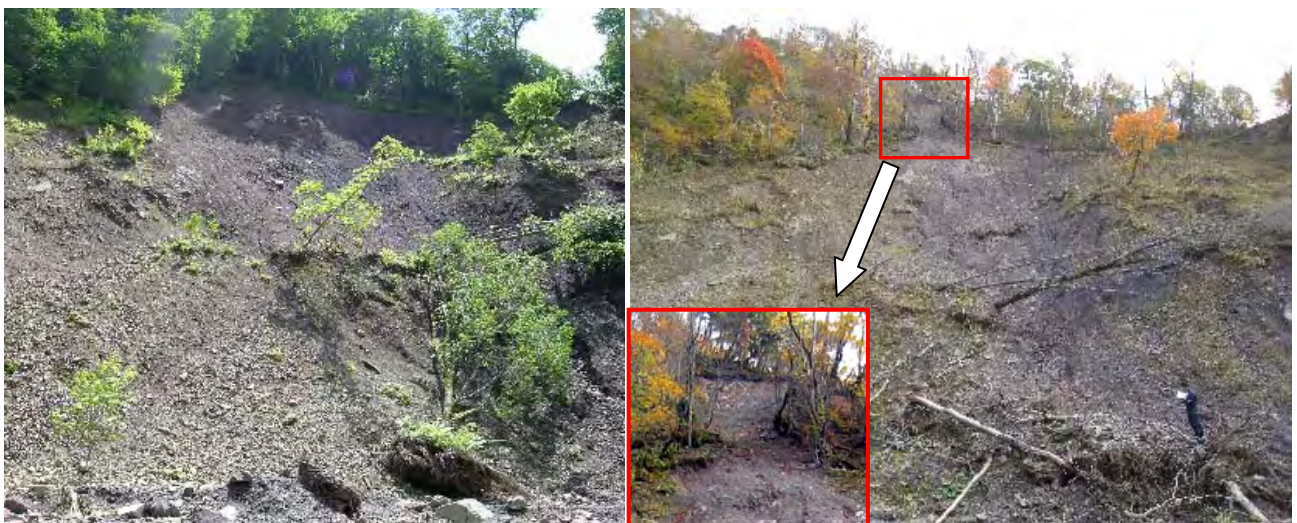
写真-8 「崩-1」における2004年7月(左)の状況及び2008年10月に確認された崩壊地上部の拡大
