道北地方の国道防雪林の現状と課題について

(独) 土木研究所寒地土木研究所 技術開発調整監付寒地技術推進室道北支所 ○下道 純
 (独) 土木研究所寒地土木研究所 寒地道路研究グループ 雪氷チーム 松島哲郎
 (独) 土木研究所寒地土木研究所 寒地道路研究グループ 雪氷チーム 伊東靖彦

本論文では、現地調査によって得た道北地方の国道防雪林の配置・育成状態などの現状と維持管理の課題を報告する。

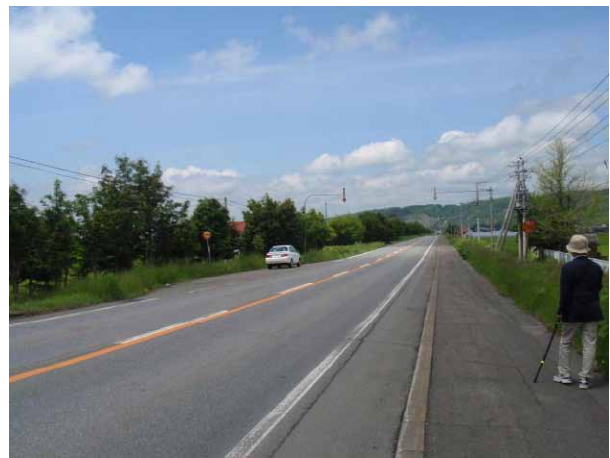
写真一1 旭川開発建設部の狭帯林

写真一1、2に示すように民家が国道沿いに張り付いているため狭帯にならざるを得なかったと思われる。

これら狭帯林は、配列される樹木本数も2本から4本程度のものが多い。また、盛土法面に植樹されていることが多い。

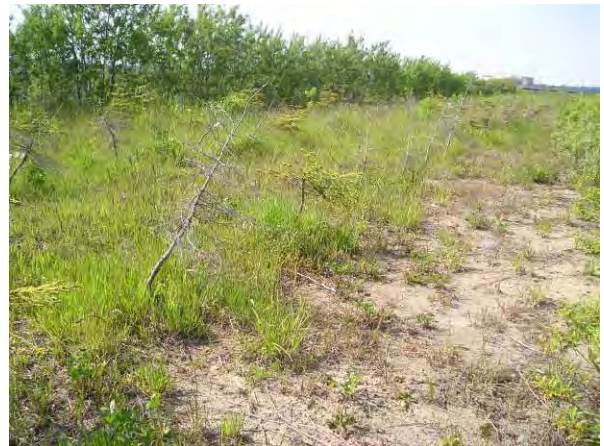
写真一5 生育不良箇所

写真一5に示すように一部の防雪林では植樹後数年の幼木に生育不良箇所が見られた。

この生育不良箇所については、今年生育状況と土壌の

硬度・密度に着目して各種現地調査を行い、現在データの整理・解析中であり、今後、調査を進め報告をしたい。

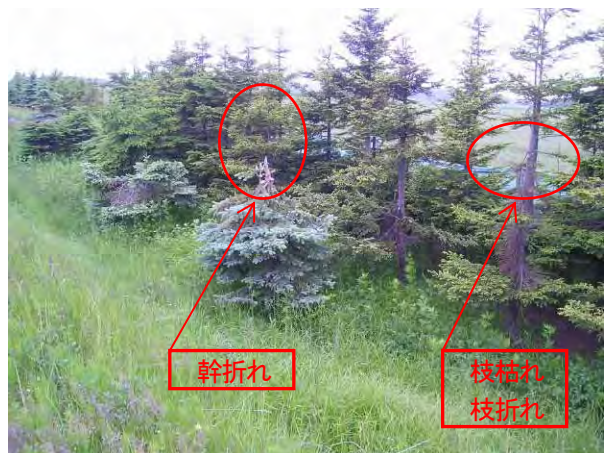
写真一6 雪害により枝折れなどが生じている事例

雪害について写真一6に示す。

写真一6は、法面下に植樹されているため積雪と除雪によって飛ばされた雪で部分的な枝枯れや枝折れ、植樹先端の幹折れが発生している。

対策として樹木を堆雪の影響範囲よりセットバックさせるかもしくは、手前に保護林的な植樹を行うとよいと思われる。

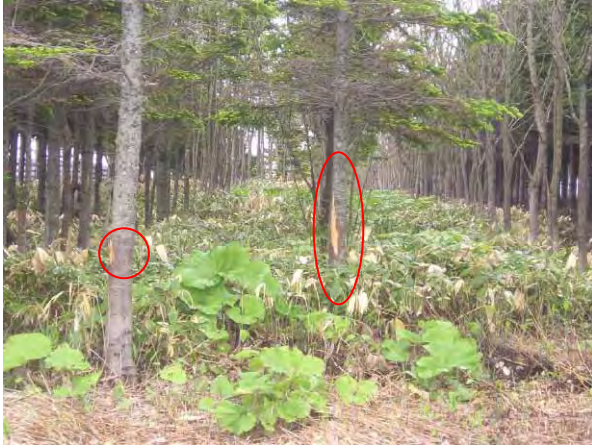
写真一7 食害が生じている事例

現在、北海道においてエゾシカによる農林業の被害が道北地方にも拡大しており⁴⁾、防雪林の樹木もエゾシカの食害にあっている。そのため道北地方においても、写真一7、8に示すエゾシカの角の磨ぎ跡による育成不良事例が発生してきている。

コストの問題もあるがエゾシカが入らないように柵を設けるのも一案である。

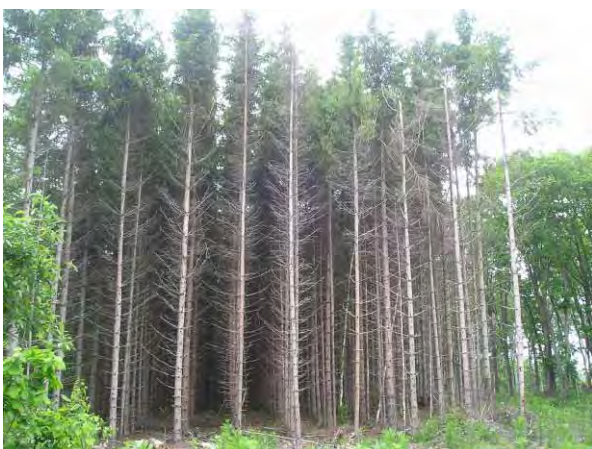
写真一9 樹木密度が高すぎる事例

写真一9は、防雪林としては十分機能している箇所である。樹木密度が過密なため日照不足になり枝枯れが発生している。このまま放置しておくと大きく根を広げることができず、また、強風の影響を受けやすくなるため倒木する可能性もあり、適切な間引きが求められる。
