一般国道231号雄冬防災事業について

札幌開発建設部 滝川道路事務所 第2工務課

一般国道231号は、札幌市を起点とし、留萌市に至る129.2kmの路線である。当該路線の石狩市厚田区安瀬から同市浜益区雄冬までの約40kmの区間は比高50m以上（最大200m程度）の急峻な地形が連続しており、これまで落石・越波等により通行止めが多発していた。本報告は、H8道路防災点検以降の対策概要、H18フォローアップ点検以降の課題と対策工について報告するものである。

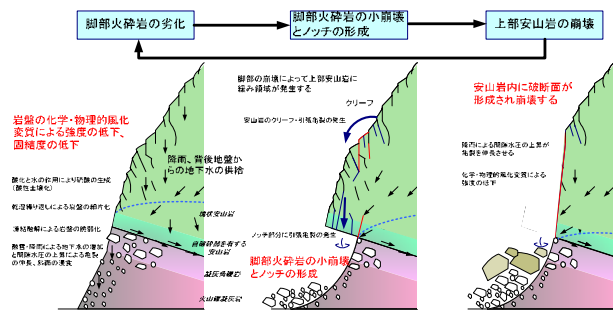
図-3 川下地区における模式崩壊形態図

- ・下部の火砕岩は、熱水変質作用を受け、強度低下しやすい性質を持つ。
- ・斜面下部の火砕岩が顕著な浸食を示したことから（経年変化）、上部溶岩の岩盤崩壊が発生（H15, 最大 300m³、3回の総量 600m³）（写真-1、図-3）。
- ・H19 クライミング調査の結果、比高約 50～100m 程度から、最大 1.5m 角の落石の可能性を確認した。

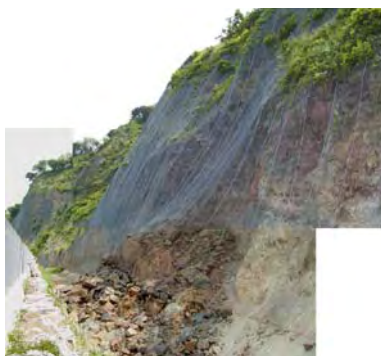
写真-1 H15.6岩盤崩壊状況（約300m³）

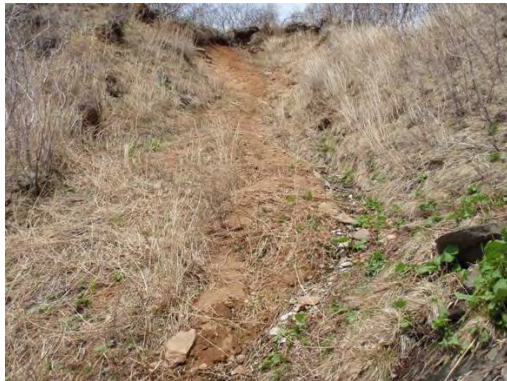
- ・H20 地質調査の結果、下部の火砕岩は変質しているために軟質で、スレーキングによる強度低下が著しい岩石であることが確認された。
- ・湧水等によって、玄武岩下部の火砕岩類の浸食が認められ、100m³程度の不安定ブロックが分布している。
- ・調査の結果、溶岩部から2m角程度、火砕岩部からφ3m程度の落石、また、火砕岩表層（表土）の崩壊（100m³）、100m³程度の岩盤崩壊の可能性が考えられる。（写真-2、写真-3参照）

写真-2 著しい浸食を示す火砕岩

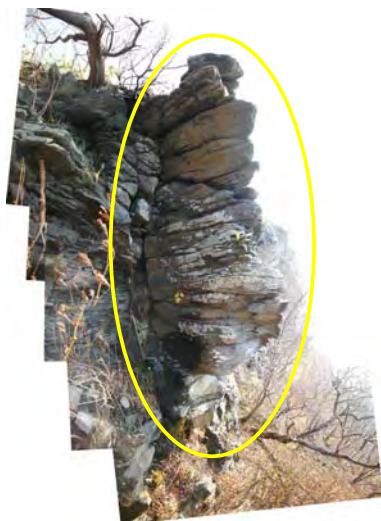
写真-3 火砕岩の浸食によりオーバーハングした玄武岩の不安定岩体（100m³程度）

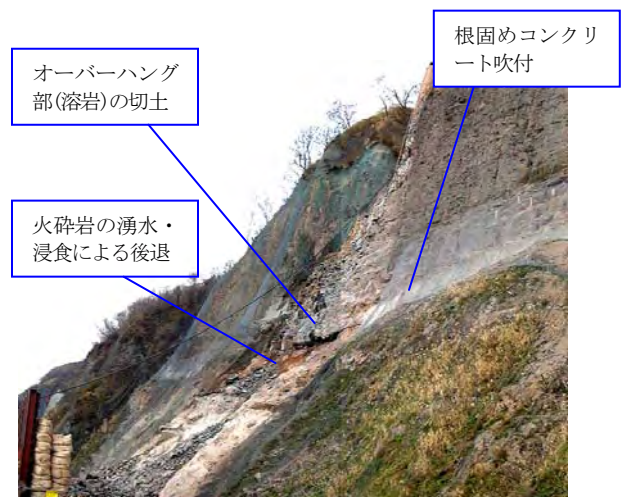
- ・比高 70～140m の切土のり面および自然斜面からなる。
- ・斜面は、斜面角 50～80° の急崖斜面からなり、相対的に標高 40～60m より下方斜面は緩く、上方斜面は急な傾斜を示す。
- ・上方斜面は、溶岩（安山岩、玄武岩）からなり、下方斜面は火山角礫岩と礫岩からなる。
- ・起点側の溶岩と火山角礫岩の境界部では、湧水に伴い浸食し、溶岩の不安定化が認められたため、切土工および根固めコンクリートが施工されている。（写真-4）

写真-4 H16.9 対策工施工時の状況

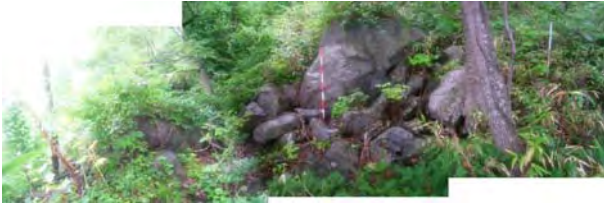
- ・H19 クライミング調査の結果、急崖露岩部および上方の斜面（比高 60～130m）に 1.5m角程度の浮石、および転石が確認された。（写真-5）

写真-5 急崖斜面より上方の斜面に分布する転石0.5～1.5m角程度

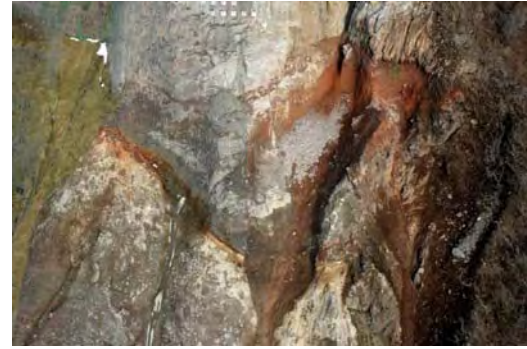
- ・ 岩盤崩壊対策(上部安山岩不安定部の切土および下部火砕岩)(写真-6)の浸食防止のための法面保護工はH19で完了しているものの、平成18年度のクライミング調査およびラジコンヘリコプター空中写真撮影から、上部安山岩露岩部や遷急線より上部の斜面に1m角程度の浮き石や転石が分布していることが確認された。(写真-7)

写真-6 H18.11 対策工施工前の状況

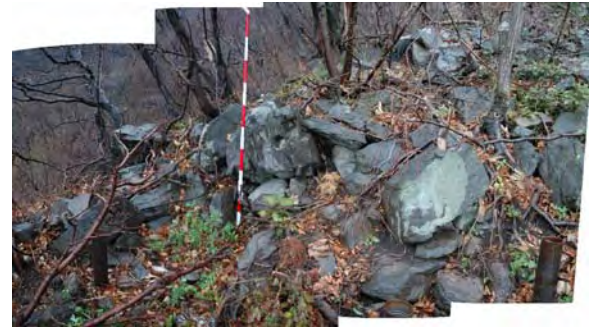
写真-7 法面上方の転石状況(1mクラス)。無数に分布している。

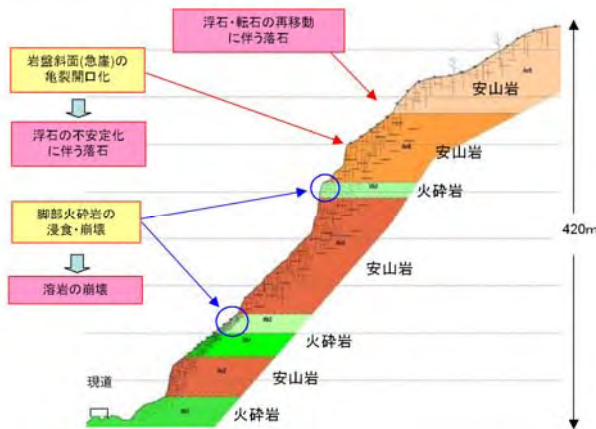
図-8 タンパケ地区模式地質断面図

- ・硬質な溶岩類と軟質な火砕岩類の互層からなる比高 200m 以上、最大 420m の絶壁をなす。(図-8)

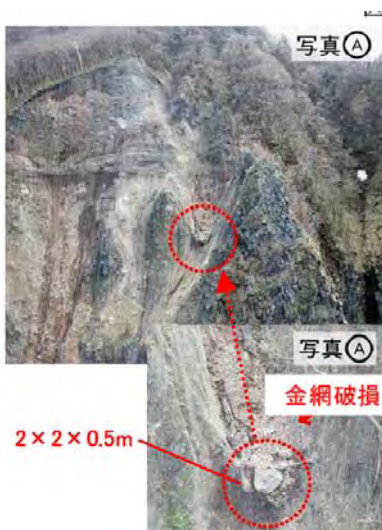
- ・H17 クライミング調査の結果、100~300m³ の不安定岩体、比高 100m 以上に φ1m (最大 5×5×3m) の浮石の分布が確認された。(写真-8)
- ・また、火砕岩の浸食も認められることから、将来的に溶岩部が不安定化する可能性がある。(写真-9)

写真-8 ガマタ地区 H18.5 撮影
比高 150m 金網を破る落石 (2×2×0.5m)

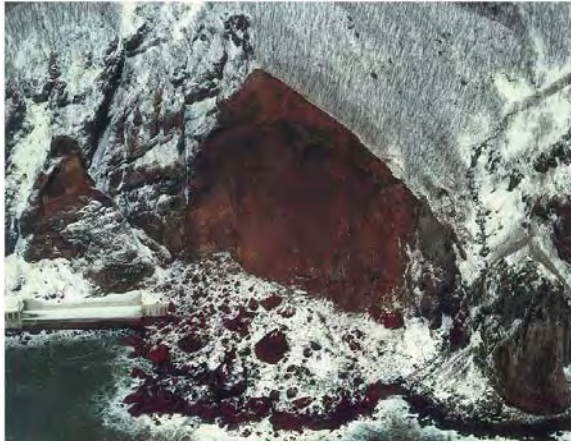
- ・硬質な溶岩類と軟質な火砕岩類が互層からなる比高 150~200m の急崖をなす。
- ・H8 以降、岩切工や根固工などの対策がなされてきている。
- ・雄冬岬トンネル坑口で 240,000m³ の岩盤崩壊の履歴がある (写真-10)。

写真-10 S56.12撮影
雄冬岬トンネル終点側の大崩壊

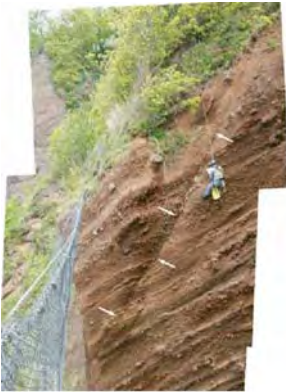
写真-11

- ・H19 防災ドクターが法面上方に 100m³規模の不安定岩体の存在を指摘（写真-11）。
- ・H20 クライミング調査によって、上記の存在を確認。
- ・さらに上方にも 2m角クラスの浮石の存在を確認（写真-12）。

写真-11：H20.5撮影

比高約 130m 亀裂によって境された 100m³程度の岩体

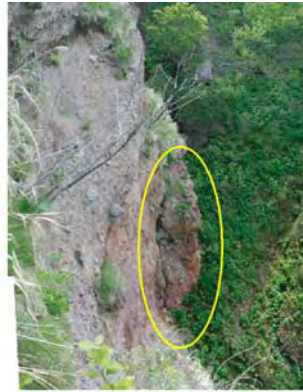
写真-12

写真-12：H20.5撮影

比高約 155m オーバーハングした 2m角クラスの浮石
