# 冬期間の河川における樋門の凍結状況について

(独) 寒地土木研究所 道東支所 ○矢野 雅昭  
寒地河川チーム 吉川 泰弘  
道央支所 石谷 隆始

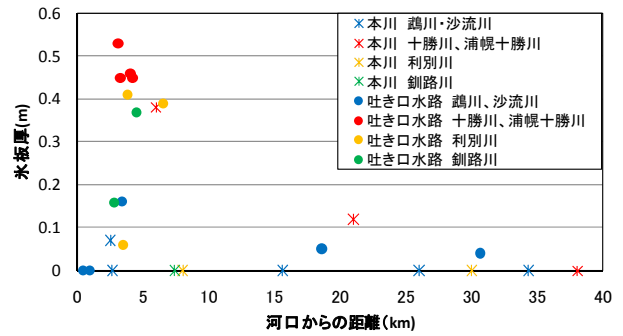
図-5 本川と吐き口水路の氷板厚(2月上旬)

2月上旬における各河川の本川の氷板厚と、吐き口水路の氷板厚を図-5に示す。この図での本川の氷板厚は川幅平均氷板厚を使用し、吐き口水路は1点での氷板厚を使用した。この結果、本川よりも吐き口水路の氷板が厚く、また、本川に結氷が見られなくても、吐き口水路で結氷している状況が見られる。よって、吐き口水路は、本川に比べ結氷しやすい箇所であると考えられる。

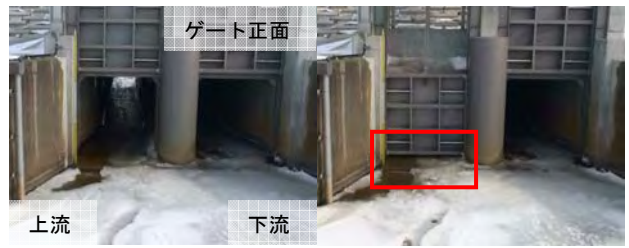
め開口部は生じなかった。しかし、吐き口水路の一部のみが結氷している上流側のゲートにおいては、水路底部の不均一な氷板の上にゲートが接地されたため、ゲート下部に0.02m<sup>2</sup>、氷板面より上の管渠開口面積に対して1%の開口部が生じた。この時の状況を写真-1, 2に示す。

閉操作前(11:21) 閉操作後(11:27)  
写真-1 鷓川 B 樋門：引上げ式ローラーゲート(H21. 2. 27)  
※赤枠：不均一な結氷により生じた開口部

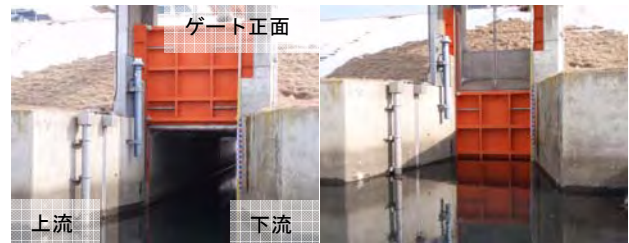
閉操作完了後の状況として、吐き口水路に氷板、積雪などが無く、ゲート下部に開口部は生じなかった。この時の状況を写真-3に示す。

閉操作前(11:13) 閉操作後(11:20)  
写真-3 沙流川 A 樋門：引上げ式ローラーゲート(H21. 2. 27)

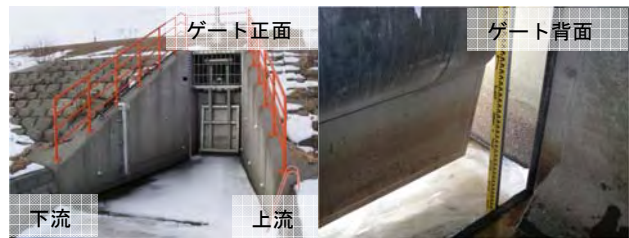
- ⑤調査結果：  
鷓川C樋門と鷓川D樋門ともに3回の調査全てにおいて、ゲートが稼働することを確認できた。これは両樋門ともゲートが常に水面より高い位置にあるため、吐き口水路の氷板によりゲートが拘束されないことによる。しかし、鷓川D樋門のゲート下部の戸当りには、流水により生じた氷塊があり、これがゲートの全閉、水密性を損なう状態であることが確認された。これにより、側面部と上部に合わせて0.41m<sup>2</sup>、管渠開口面積に対して26%の開口部が生じると想定される。この時の状況を写真-4, 5に示す。

写真-4 鷓川 C 樋門：自動開閉ゲート (H21. 2. 27)

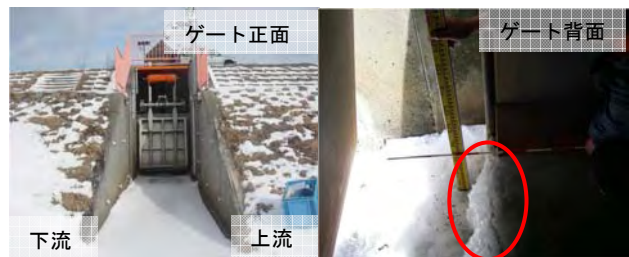
写真-5 鷓川 D 樋門：自動開閉ゲート (H21. 2. 27)  
※赤丸：底部の戸当りに流水により生じた氷塊

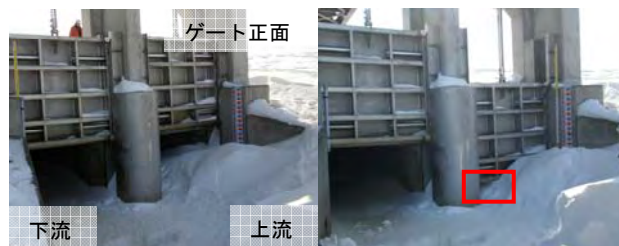
閉操作完了後の状況として、ゲートは吐き口水路の氷板上の不均一な積雪の上に接地されたため、ゲート下部に0.16m<sup>2</sup>、氷板面より上の管渠開口面積に対して6%の開口部が生じた。この時の状況を写真-6, 7に示す。

閉操作前(14:12) 閉操作後(14:13)  
写真-6 十勝B樋門：引上げ式ローラーゲート(H21.2.23)  
※赤枠：不均一な積雪により生じた開口部

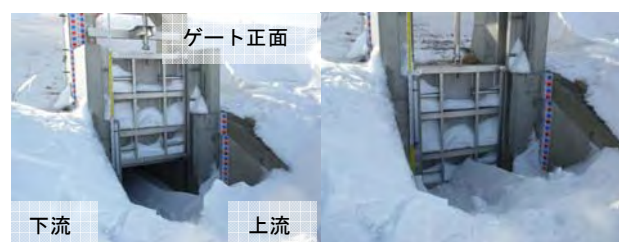
閉操作完了後の状況として、ゲートは吐き口水路の不均一な積雪の上に接地したが、開口部は生じなかった。この時の状況を写真-8に示す。

閉操作前(14:45) 閉操作後(14:46)  
写真-8 十勝F樋門：引上げ式ローラーゲート(H21.2.23)

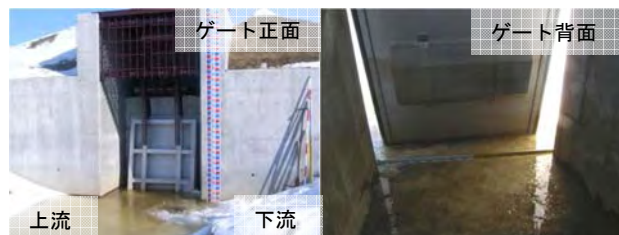
手押しによるゲートの開閉機能の確認により、1月21日の調査ではゲートは稼働したが、2月6日の調査から吐き口水路の氷板にゲート下部が拘束され稼働できなかった。2月23日には機側操作による動作確認も実施したが、同様に稼働できなかった。これにより、側面部と上面部に合わせて1.31m<sup>2</sup>、氷板面より上の管渠開口面積に対して64%の開口部が生じた。この時の状況を写真-9に示す。

写真-9 十勝G樋門：自動開閉ゲート(H21.2.6)

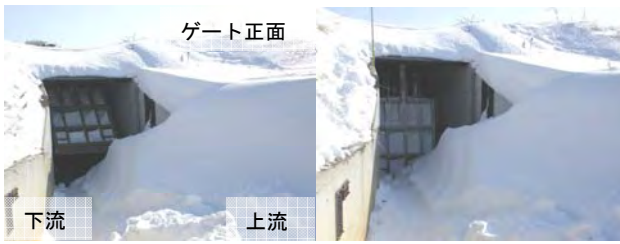
ゲートは管渠の上部から弧を描いて降りてきたが、ゲートが地面に対して垂直になる前に吐き口水路の氷板にぶつかり停止し、全閉できなかった。

閉操作完了後の状況として、ゲートが全閉できなかったことにより、ゲート側面部と上面部に開口部が生じ、その開口面積は0.59m<sup>2</sup>、氷板面より上の管渠開口面積に対して28%であった。この時の状況を写真-10, 11に示す。

閉操作前(13:44) 閉操作後(13:48)  
写真-10 十勝A樋門：  
門柱レス油圧引上げ式ゲート(H21.2.23)

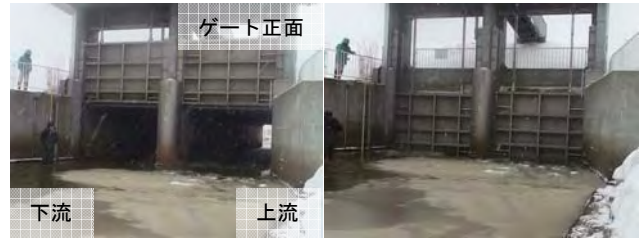
が無い下流側のゲートにおいては、開口部は生じなかった。しかし、吐き口水路の一部が結氷している上流側のゲートにおいては、水路底部の不均一な氷板の上にゲートが接地されたため、ゲート下部に $0.07\text{m}^2$ 、氷板面より上の管渠開口面積に対して1%の開口部が生じた。この時の状況を写真-12に示す。

閉操作前(13:46) 閉操作後(13:47)  
写真-12 釧路A樋門：引上げ式ローラーゲート(H21.2.20)

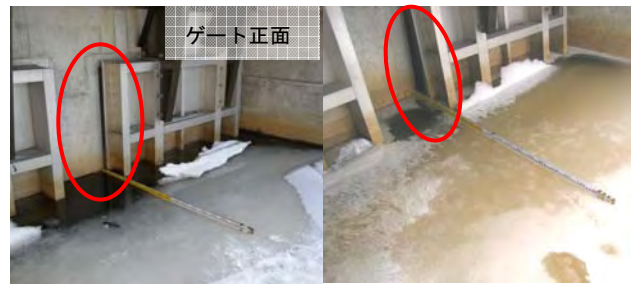
目視調査の結果では、平成21年2月9日と2月20日のゲート状態から、内外水位差に追従してゲートが稼働していると考えられ、開閉機能に問題無い状況と考えられる。3月10日は、ゲート全面の氷板がさらに減少し、調査時にゲートが開閉動作している状況を目視で確認でき、開閉機能に問題無い状況であった。平成21年2月9日と2月20日の状況を写真-13に示す。

H21.2.9 H21.2.20  
写真-13 釧路B樋門：自動開閉ゲート  
※水位に応じてゲートが開閉している状況
